HYUNDAI IX35 136 HK MANUELL 4X4

TESTDATO: 26.05.2025

NBF Tilstandsrapport er utarbeidet av Norges Bilbransjeforbund og Forbrukerrådet.

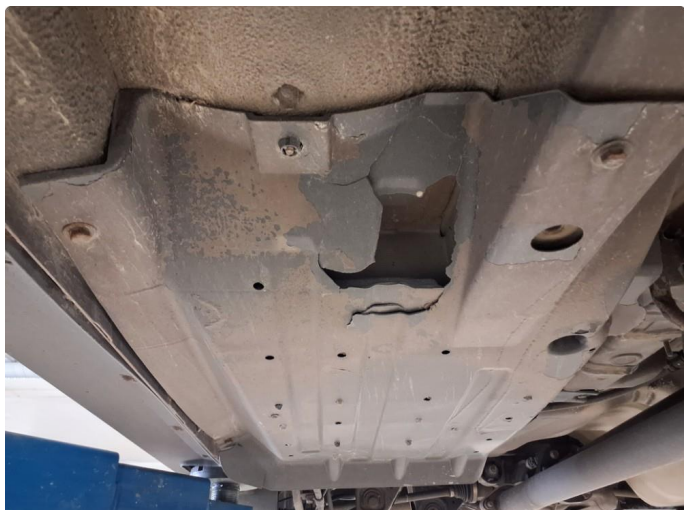
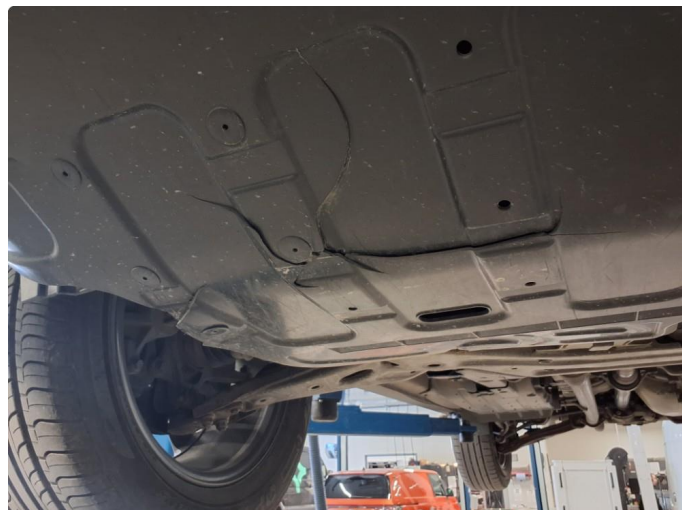
| Punkt | Beskrivelse | Plassering |
|---|---|---|
| 2.2 Under bil | beskyttelsesplate skadet/mangler | |

2.2 Beskyttelsesplate skadet/mangler

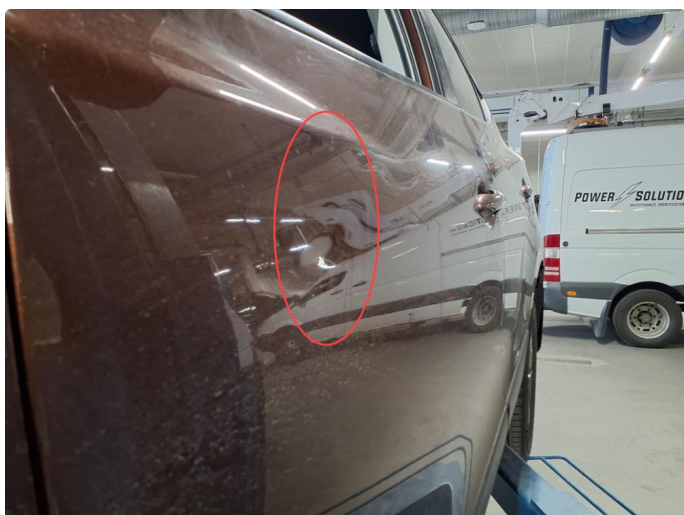
| Punkt | Beskrivelse | Plassering |
|---|---|---|
| 2.3 Dører | bulk | venstre foran |

2.3 Bulk

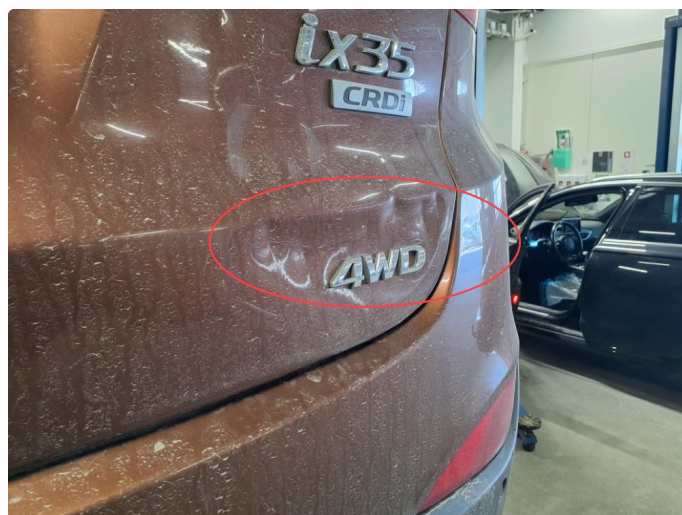
| Punkt | Beskrivelse | Plassering |
|---|---|---|
| 2.4 Bakluke | skade | |

2.4 Skade

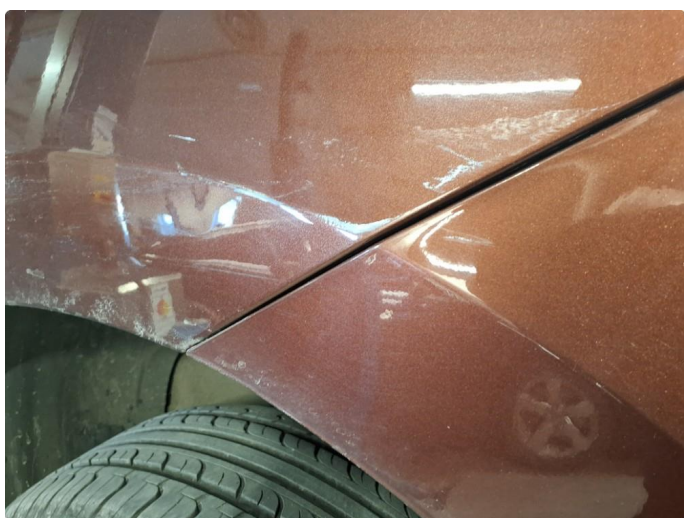
| Punkt | Beskrivelse | Plassering |
|---|---|---|
| 2.5 Skjermer | ripe(r) ned til grunning | høyre foran |

2.5 Ripe(r) ned til grunning

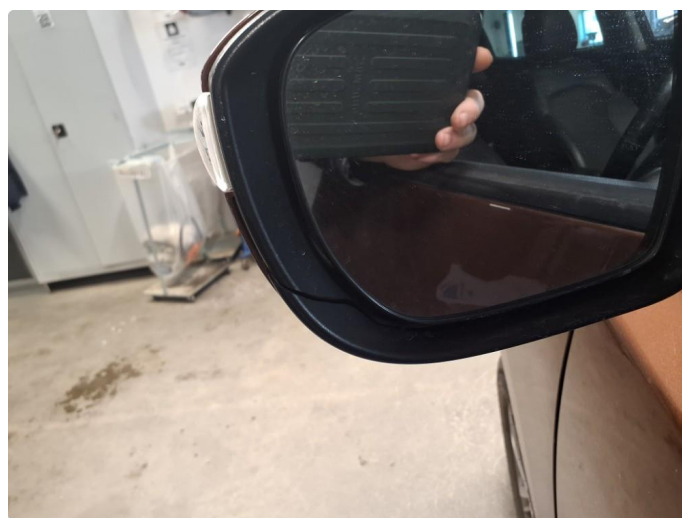
| Punkt | Beskrivelse | Plassering |
|---|---|---|
| 2.6 Speil | speilhus skadet | venstre |

2.6 Speilhus skadet

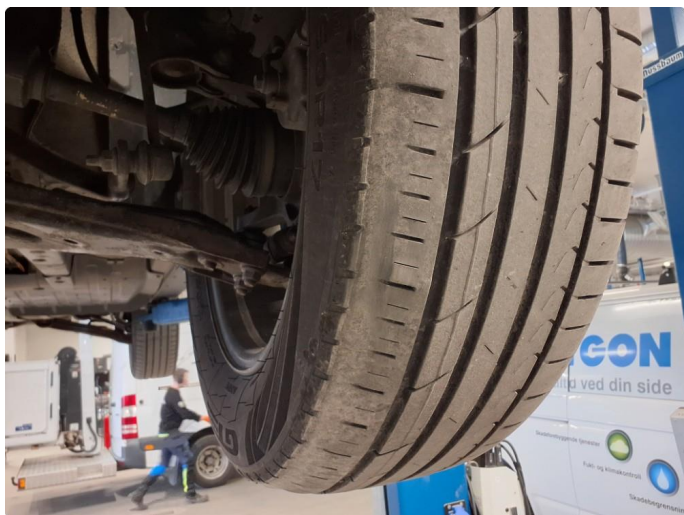
| Punkt | Beskrivelse | Plassering |
|---|---|---|
| 2.7 Dekk/Felger | skjev slitasje på sommerdekk | foran |

2.7 Skjev slitasje på sommerdekk

| | VENSTRE FORAN | HØYRE FORAN | VENSTRE BAK | HØYRE BAK |
|---|---|---|---|---|
| MØNSTERDYBDE SOMMERDEKK (MM) | 4 | 4 | 5 | 5 |

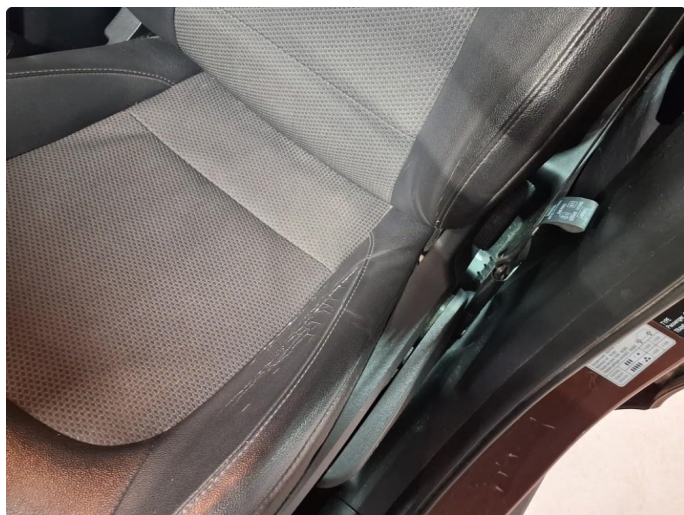
| Punkt | Beskrivelse | Plassering |
|---|---|---|
| 7.1 Seter | skade på setetrekk | venstre foran |

7.1 Skade på setetrekk
