NAF Tilstandssjekk

Testdato
28.03.2025

Bilmerke	MG	Motorstørrelse	cm ³
Modell	5 ELECTRIC	Motoreffekt	130 kW
Type	EP22-L	Aksler i drift	1
Registreringsnr.	EE29974	Drivstofftype	Elektrisk
Understellsnr.	LSJE24091NG045516	Kjøretøygruppe	101
Km.stand.	24288	Bruktimportert	Nei
Farge	Hvit	Registreringsår	2022
Karosseritype	Stasjonsvogn	Registrert første gang	22.07.2022
		Frist for neste EU kontroll	21.07.2026

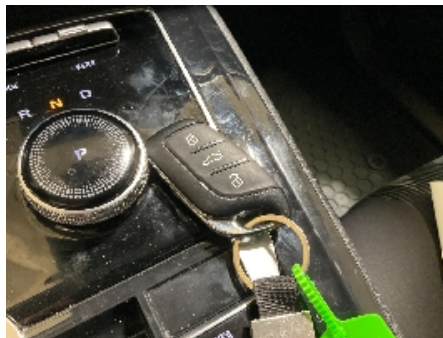
20. Nøkler / Utstyr

Ref.Id	Repareres	Resultat	Beskrivelse
3.5	Nøkler / Utstyr	Nøkkel/er mangler

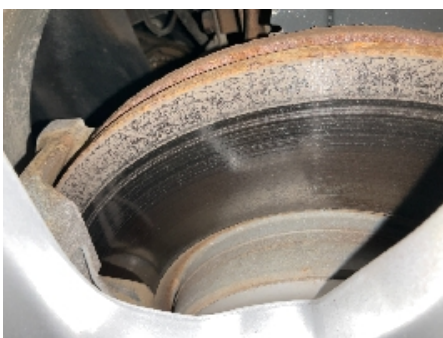
22. Bremseskiver

Ref.Id	Opplysning	Resultat	Beskrivelse
5.16	Bremseskiver	Overflaterust eller mindre enn 25% av overflaten rustet	Begge sider foran
5.17		Overflaterust eller mindre enn 50% av overflaten rustet	Begge sider bak
16.4	Feilkodeutlesing	Det finnes feilkoder, se rapport	
16.7		Diagnoseavlesing ligger i testrapport	
45.9	Frontrute	Noe steinsprut
