# Verditakst

Enebolig

Nyrudveien 5342, 9926 PASVIK

gnr. 16, bnr. 19

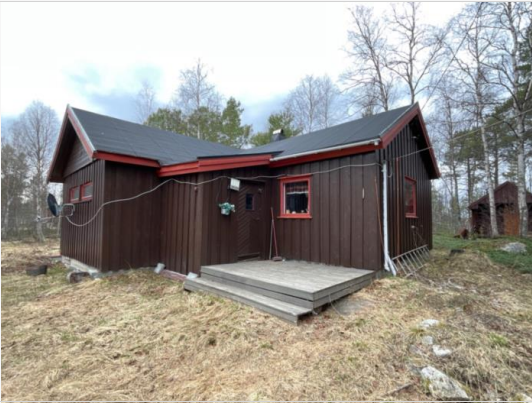
Enebolig oppført i trekonstruksjoner fra 1960 tallet, der det må forventes oppgraderinger.

Enebolig har behov for vedlikehold.

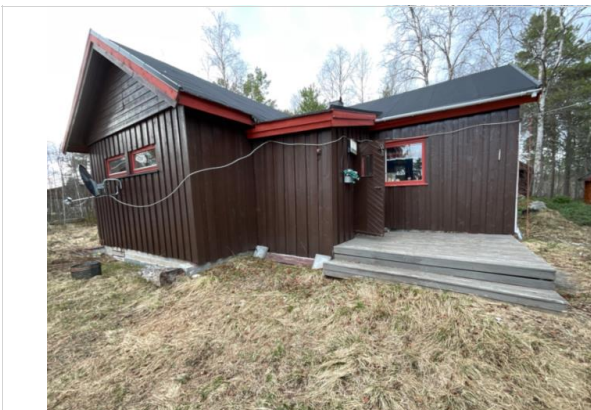
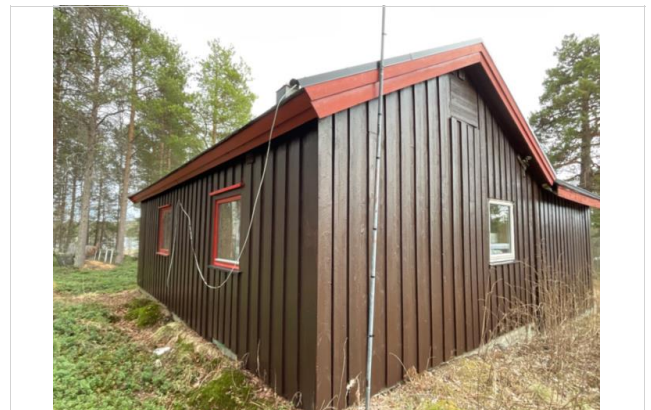
Grunnforholdene vurderes å bestå av morene masser eller tilsvarende. Grunnarbeider fra 1960. Ingen drenering eller markisolering ved ringmur.

Ringmur består av murkonstruksjoner fra 1960. Det er ikke mulig å inspisere i kryprom. Over ringmur er det montert et isoelrt stubbgulv av trekonstruksjoner fra 1982. Det er foretatt stikkmålinger med laser innvendig og det må generelt forventes vesentlige skjevheter fra dagens krav. Det må forventes endel fuktinnslag ved kryprom i ved kjøkken. Det anbefales å etablere luke til kryprom under boligen. undersøk forhold.

Yttervegger består av trekonstruksjoner fra 1960, isolert bindingsverk som er vindtettet med papp, lufterlekter og utvendig stående panel.

Takkonstruksjon består av trekonstruksjoner fra 1960. Yttertaket er tekket med ppap. Ingen beslag, takrenner eller nedløp. Takvann føres ned til terreng.

Eldre koblingsvinduer fra 1960. Eldre ytterdør.

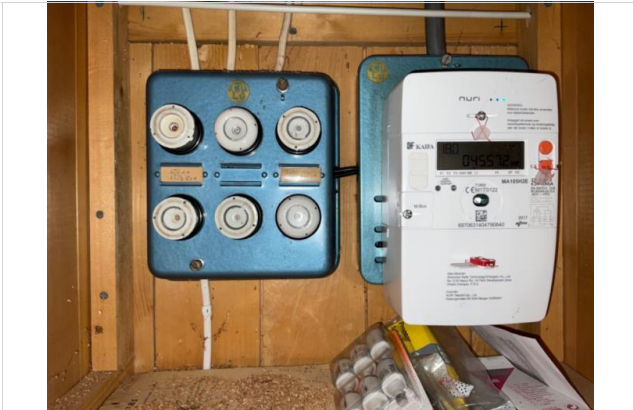
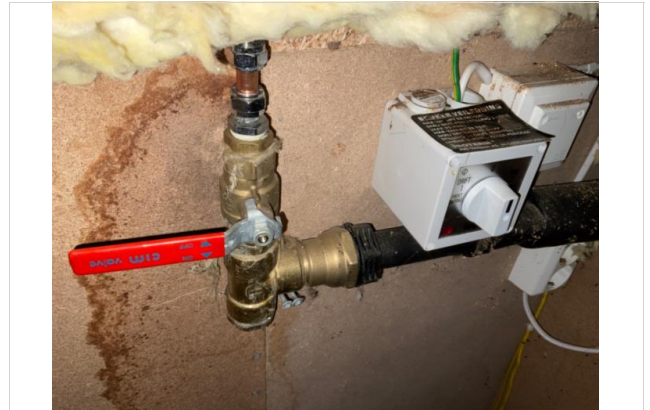
Elektrisk anlegg av type 230V 50Hz. Skrusikringer (uset element). Elektrisk ledningsnett er generelt montert åpent/synlig og består av eldre type. Det foreligger ingen dokumentasjon på elektrisk anlegg.

Vanninntak m/stoppekran i kryprom i kjøkken. Kun vannrør til kjøkken.

Pipe består av murkonstruksjoner fra 1960. Idsted i stue fra 2018. Oppvarming med strøm (primær) og vedfyring (sekundær).

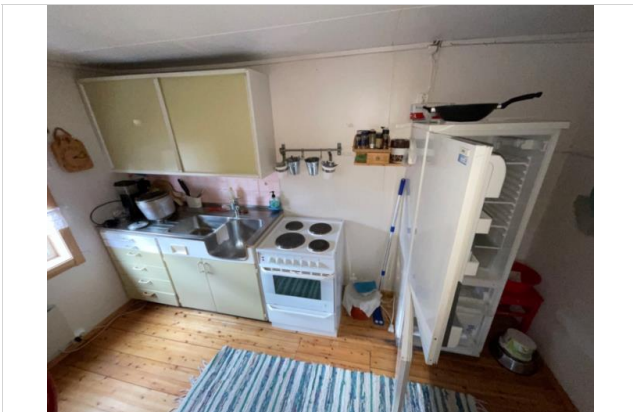
Kjøkkeninnredning fra 1970 tallet: Malte fronter på overskap og underskap, Kjøkkenvask m/dobbel kum, opplegg til komfyr og kjøleskap. Kjøkkenet er moden for oppgradering.

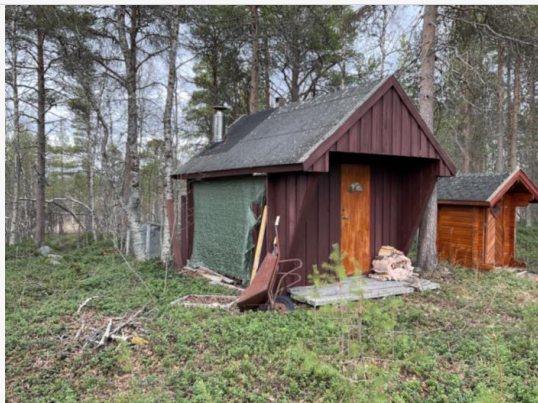
Badstue oppført i trekonstruksjoner fra 1960, der det må forventes vesentlige oppgraderinger.

Badstue har behov for vedlikehold.

Badstue oppført i trekonstruksjoner i dårlig forfatning. Det anbefales å rive konstruksjonen innen rimelig tid.

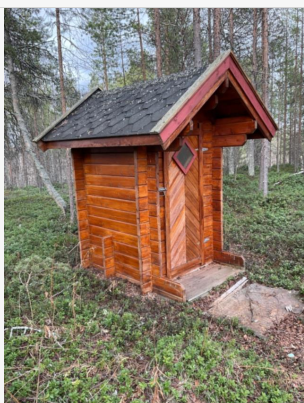
Utedo er oppført i trekonstruksjoner fra 1980, der det må forventes oppgraderinger.

Utedo oppført i trekonstruksjoner (maskinlaft). Enkel trekonstruksjon.
