NAF Bruktbiltest

Testdato
03.04.2025

| Bilmerke | Opel | Motorstørrelse | 0 cm ³ |
| Modell | Ampera-e | Motoreffekt | 150 kW |

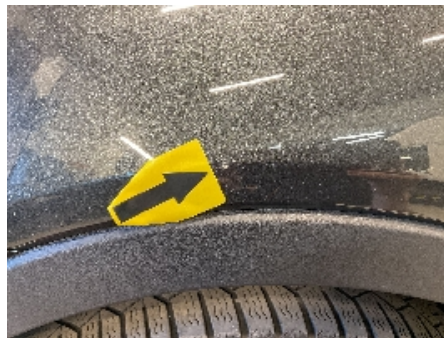
20. Lakk / karosseri utvendig

| Ref.Id | Repareres | Resultat | Beskrivelse |
|---|---|---|---|
| 86.11 | Lakk / karosseri utvendig | Steinsprut/lakksår | Venstre forskjerm |

| Ref.Id | Opplysning | Resultat | Beskrivelse |
|---|---|---|---|
| 86.17 | Lakk / karosseri utvendig | Diverse småbulker/lakkriper | |

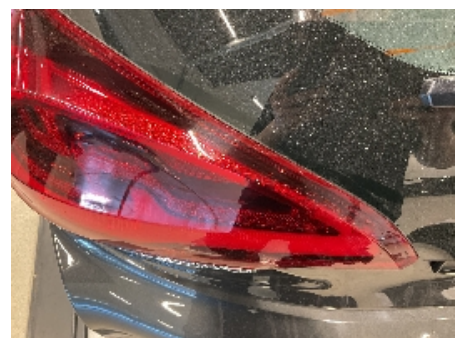
24. Lys

| Ref.Id | Repareres | Resultat | Beskrivelse |
|---|---|---|---|
| 17.15 | Lys | Vann / kondens i lykt: | Venstre baklys |
