## TESLA MODEL 3 490 HK AUTOMAT 4WD

TESTDATO: 26.06.2025

EV93692

CHASSISNR: 5YJ3E7EBXKF446436

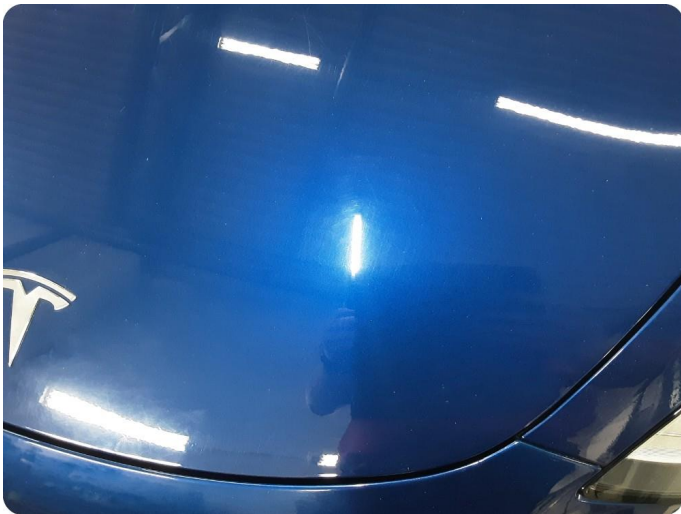
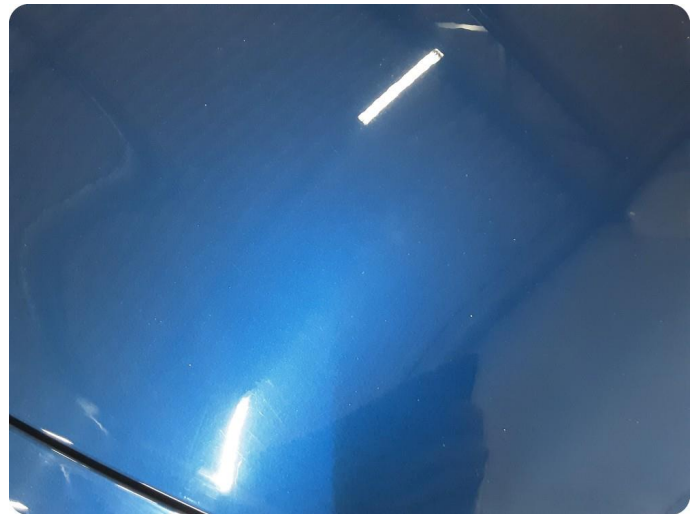
| PUNKT | BESKRIVELSE | PLASSERING |
|---|---|---|
| 3.1 | Panser | Steinsprut. |

3.1 Steinsprut

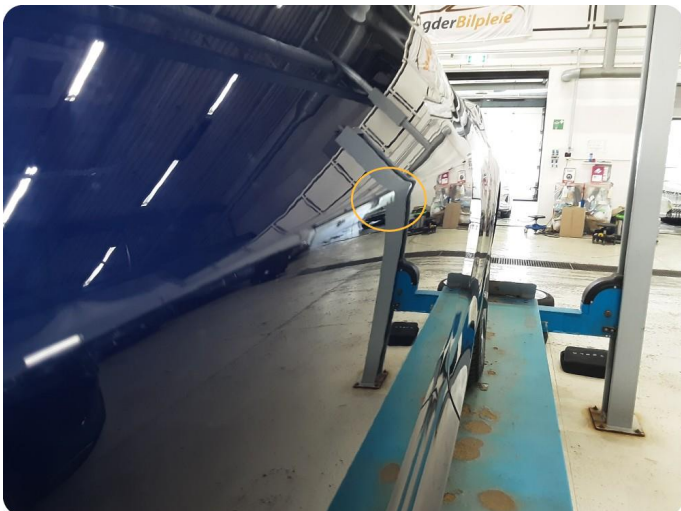
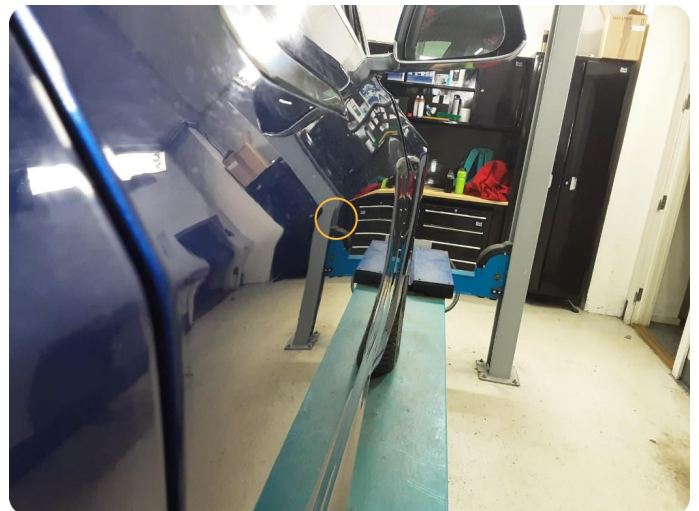
| PUNKT | BESKRIVELSE | PLASSERING |
|---|---|---|
| 3.2 | Dører - | P-bulk.<br>høyre foran, venstre foran |

3.2 P-bulk

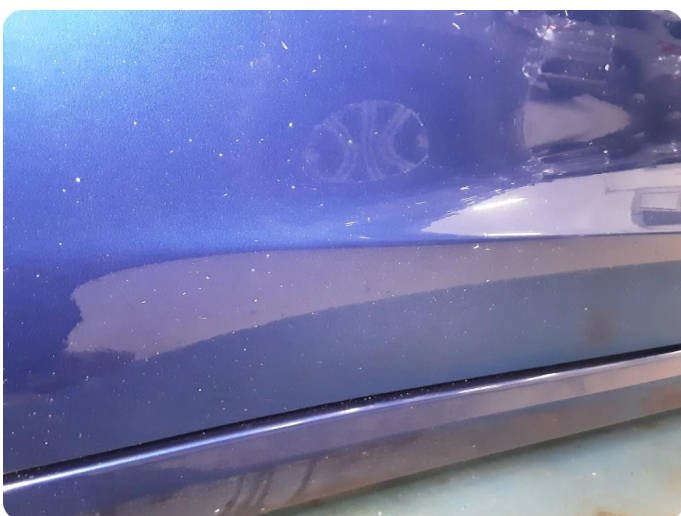
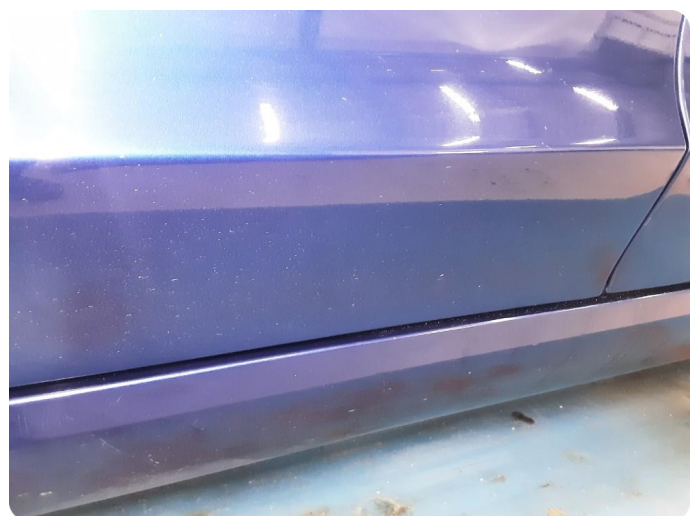
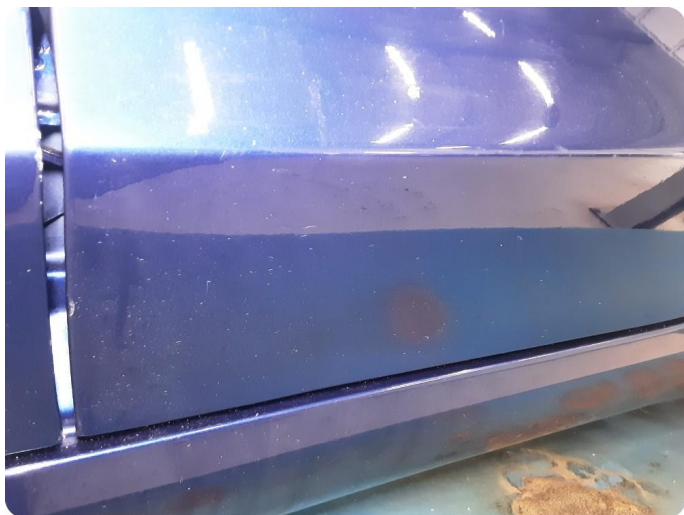
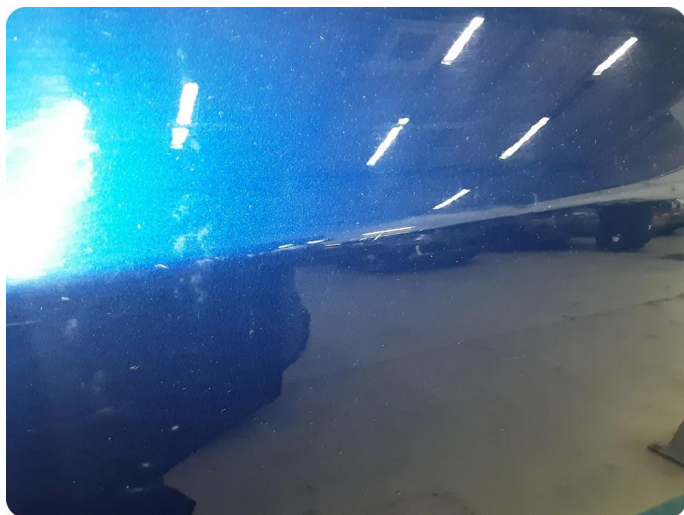
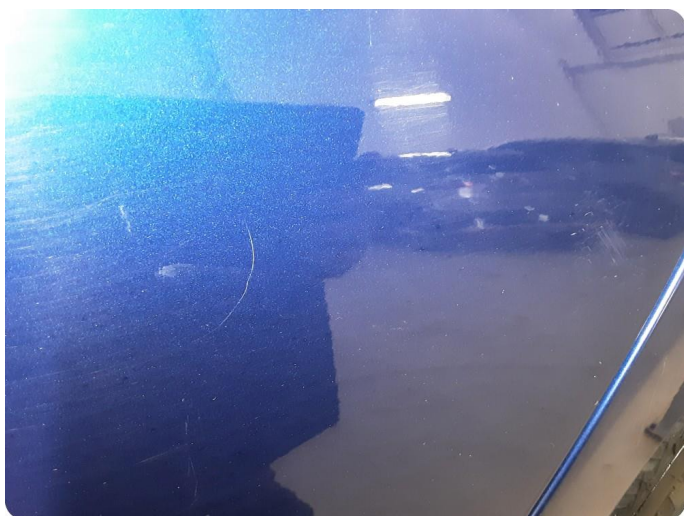
| PUNKT | BESKRIVELSE | PLASSERING |
|---|---|---|
| 3.3 | Dører - | Noe steinsprut.<br>venstre foran, venstre bak |

3.3 Noe steinsprut

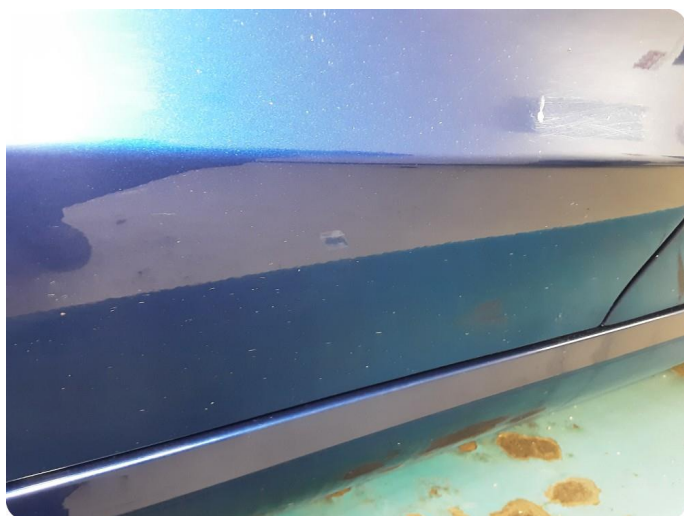
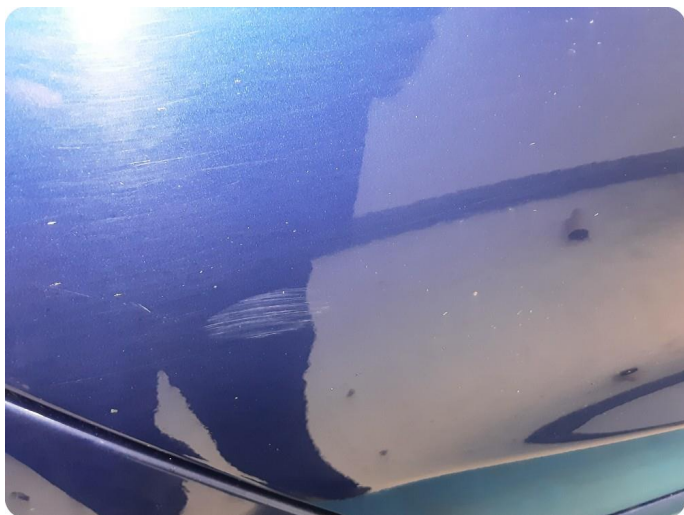
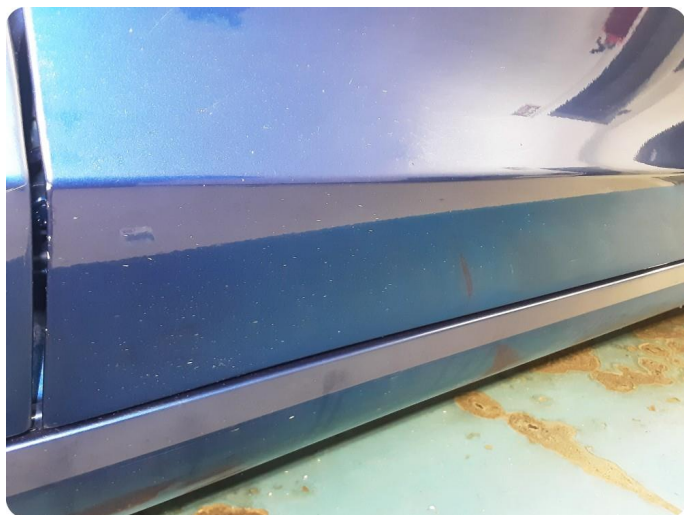
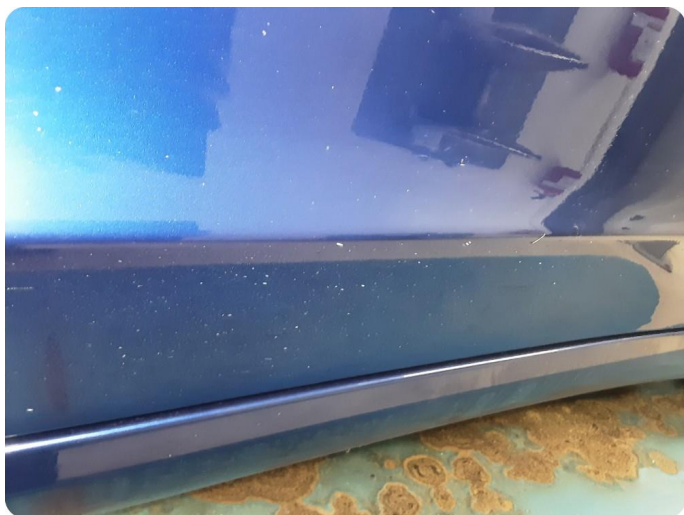
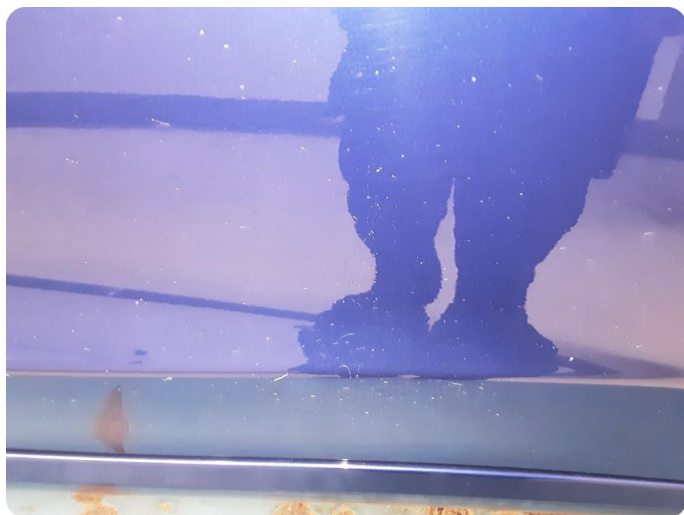
| PUNKT | BESKRIVELSE | PLASSERING |
|---|---|---|
| 3.4 | Dører - | Noe steinsprut.<br>høyre foran, høyre bak |

3.4 Noe steinsprut

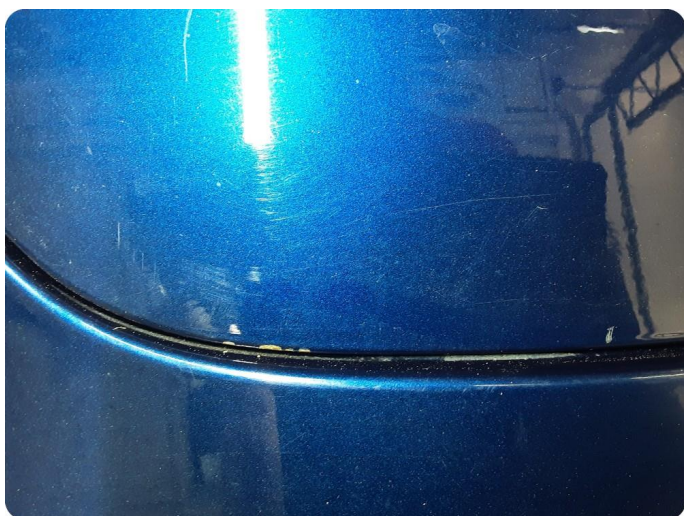
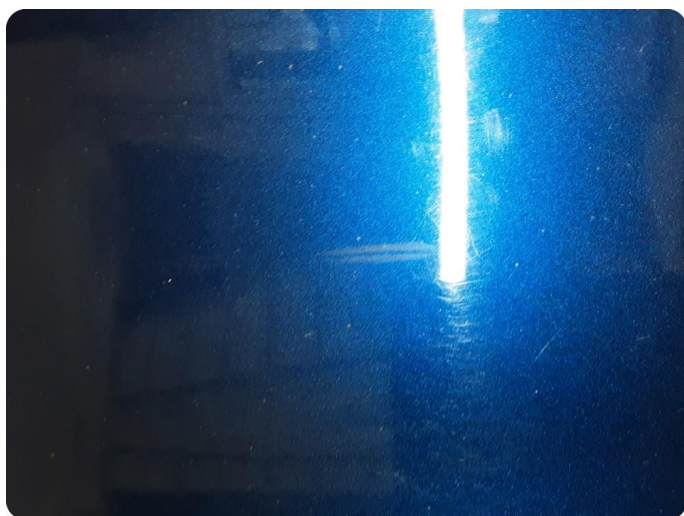
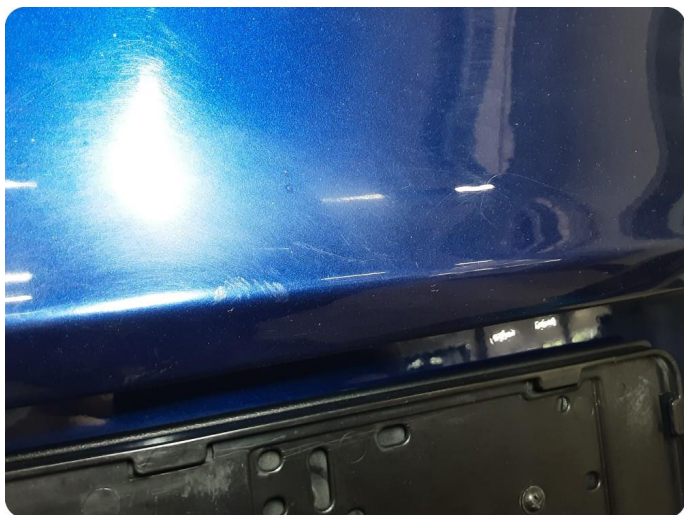
| PUNKT | BESKRIVELSE | PLASSERING |
|---|---|---|
| 3.5 | Bakluke | Ripe(r) ned til grunning. |

3.5 Ripe(r) ned til grunning

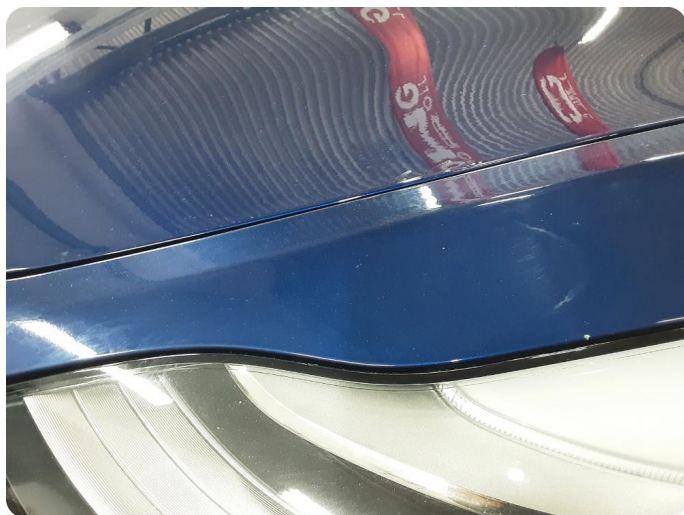
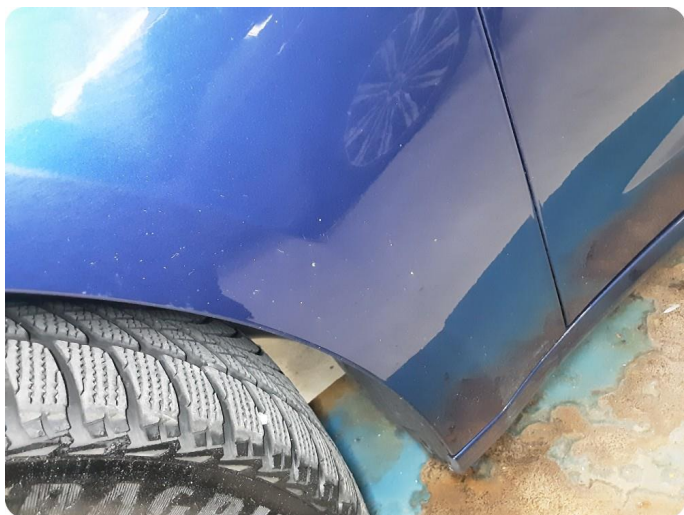
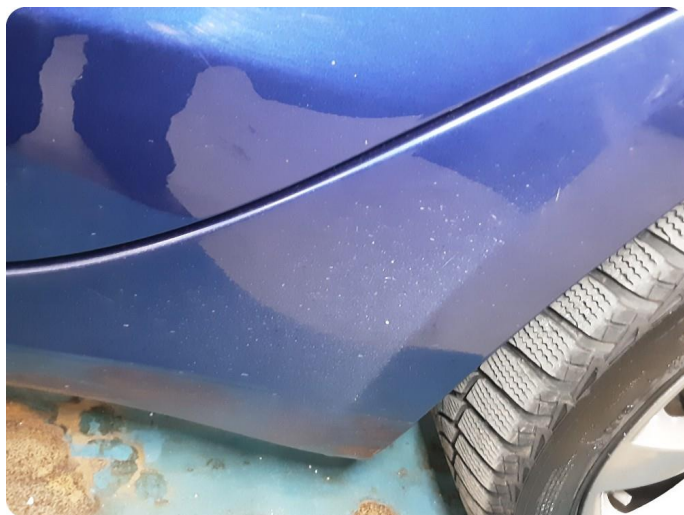
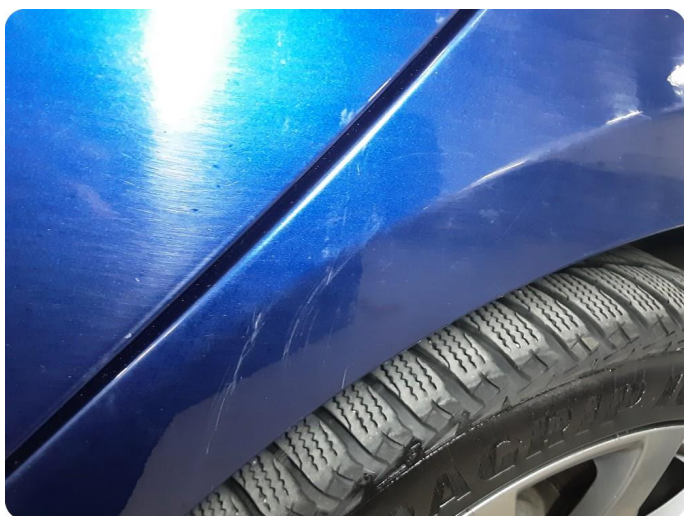
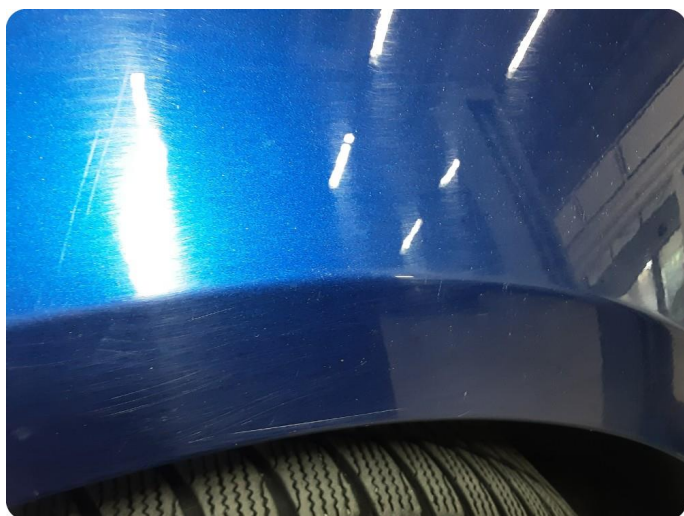
| PUNKT | BESKRIVELSE | PLASSERING |
|---|---|---|
| 3.6 | Skjermer - | Steinsprut.<br>venstre bak, venstre foran |

3.6 Steinsprut

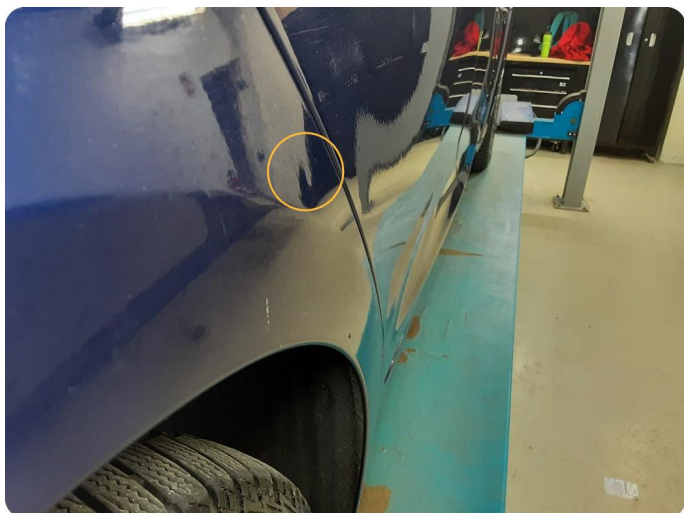
| PUNKT | BESKRIVELSE | PLASSERING |
|---|---|---|
| 3.7 | Skjermer - | P-bulk.<br>høyre bak |

3.7 P-bulk

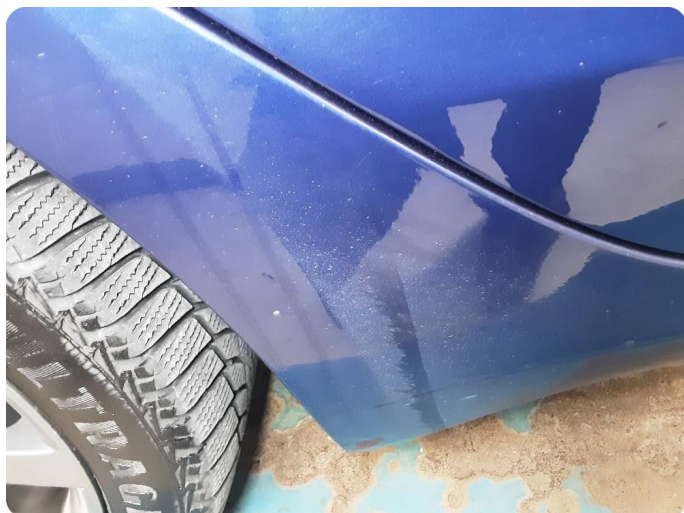
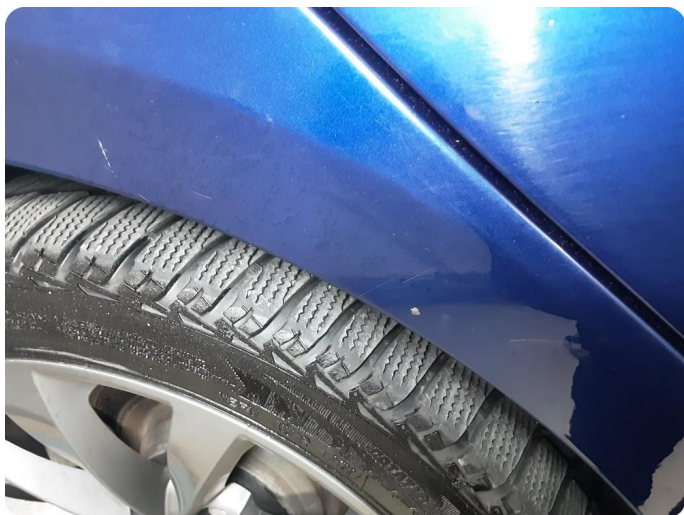
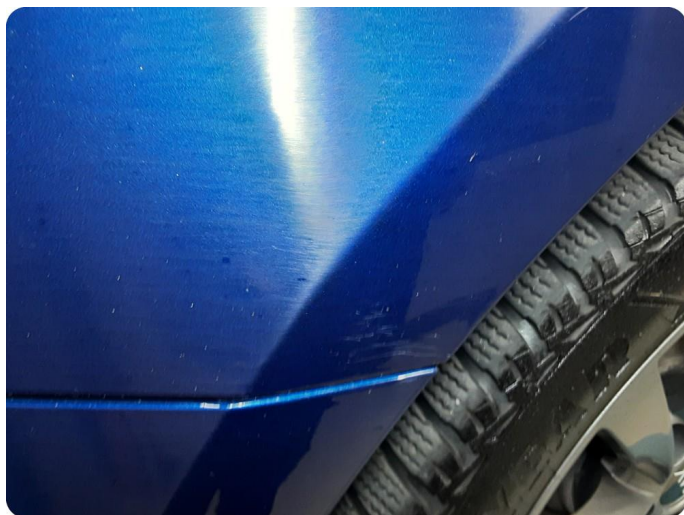
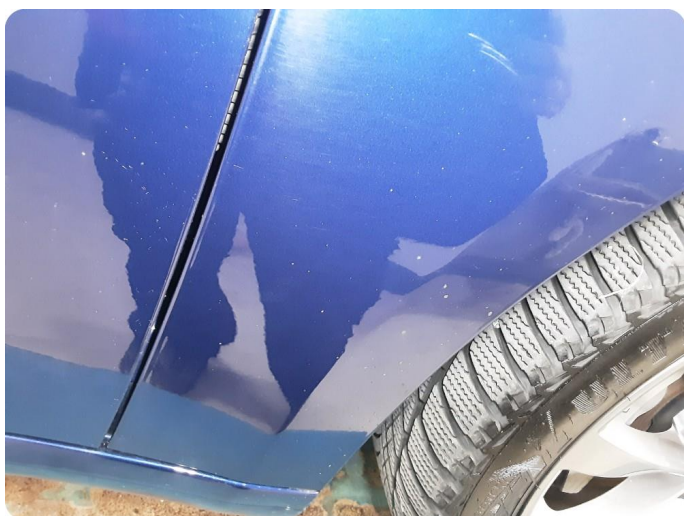
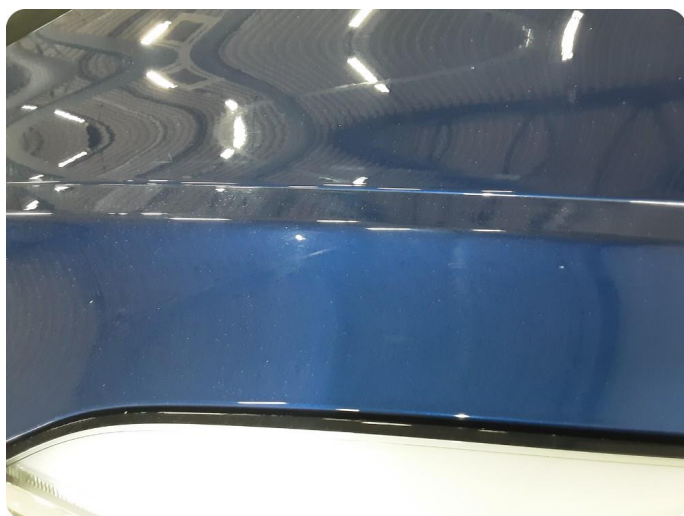
| PUNKT | BESKRIVELSE | PLASSERING |
|---|---|---|
| 3.8 | Skjermer - | Steinsprut.<br>høyre foran, høyre bak |

3.8 Steinsprut

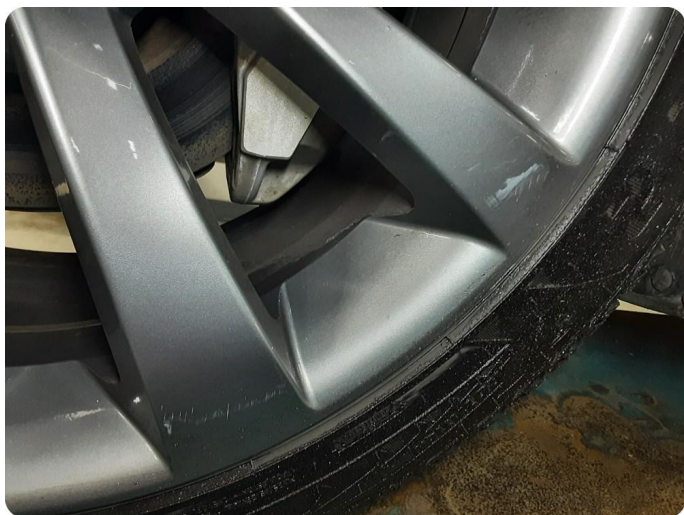
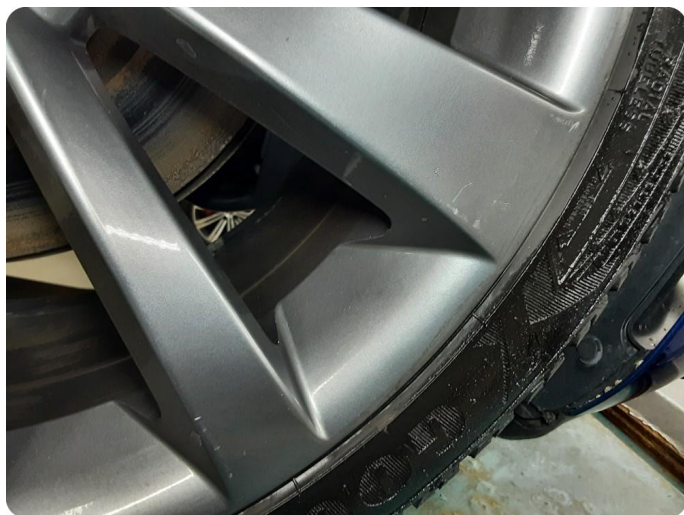
| PUNKT | BESKRIVELSE | PLASSERING |
|---|---|---|
| 3.9 | Dekk/Felger - | Kantkjørt felg. vinter felger<br>høyre foran, venstre foran |

3.9 Kantkjørt felg Vinter felger

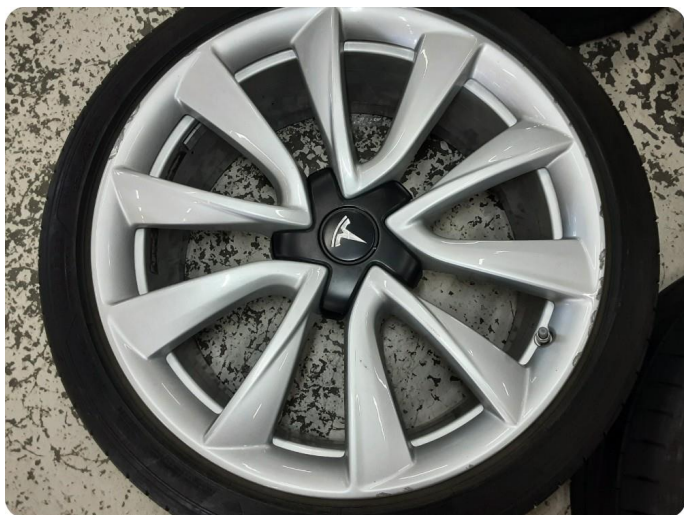
| PUNKT | BESKRIVELSE | PLASSERING |
|---|---|---|
| 3.10 | Dekk/Felger - | Kantkjørt felg. sommer felg<br>høyre bak |

3.10 Kantkjørt felg Sommer felg

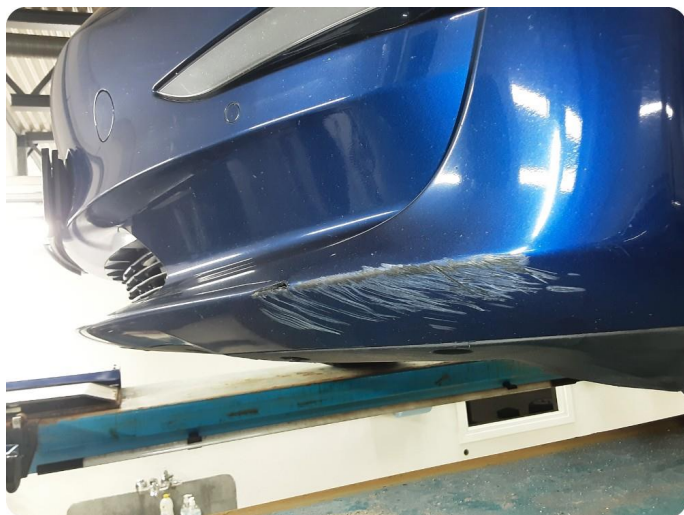
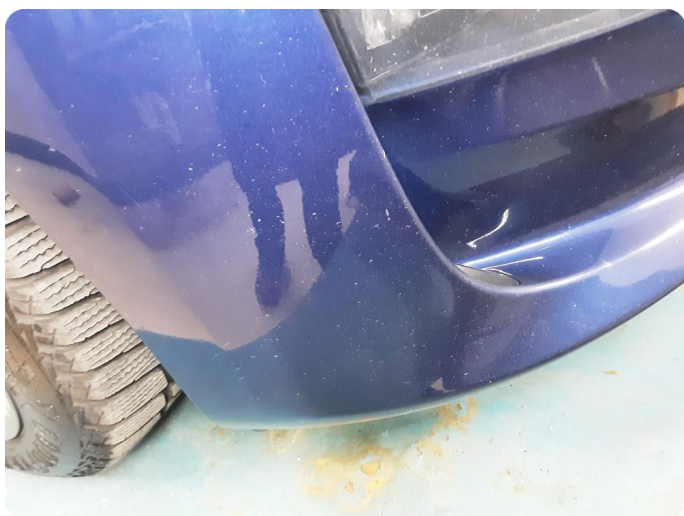
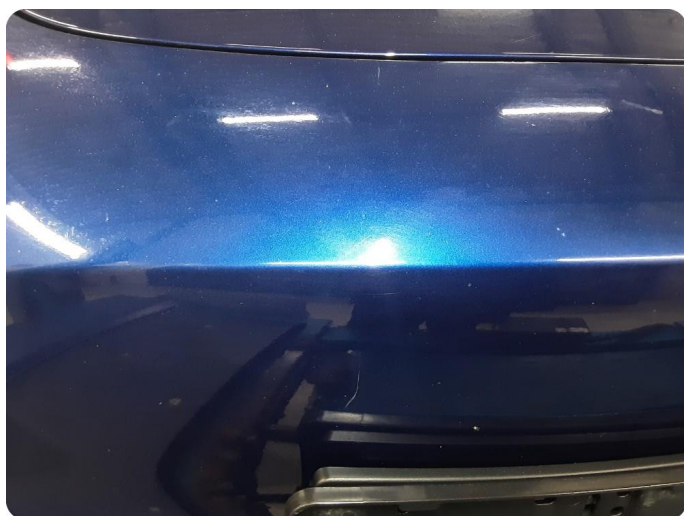
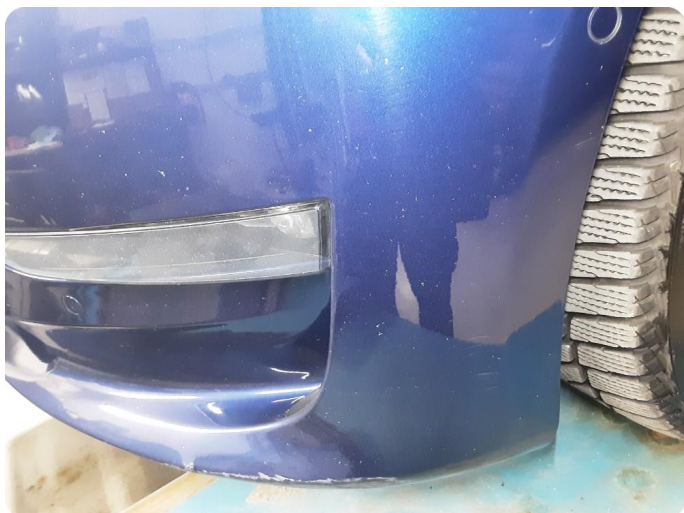
| PUNKT | BESKRIVELSE | PLASSERING |
|---|---|---|
| 3.11 | Støtfanger - | Skade.<br>foran |

3.11 Skade

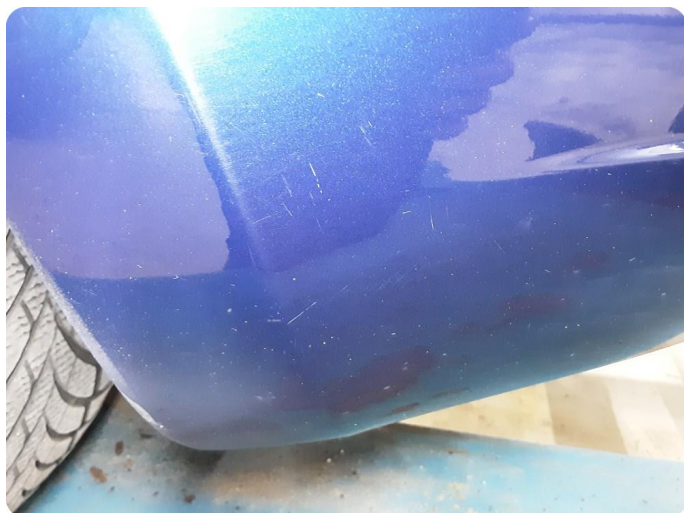
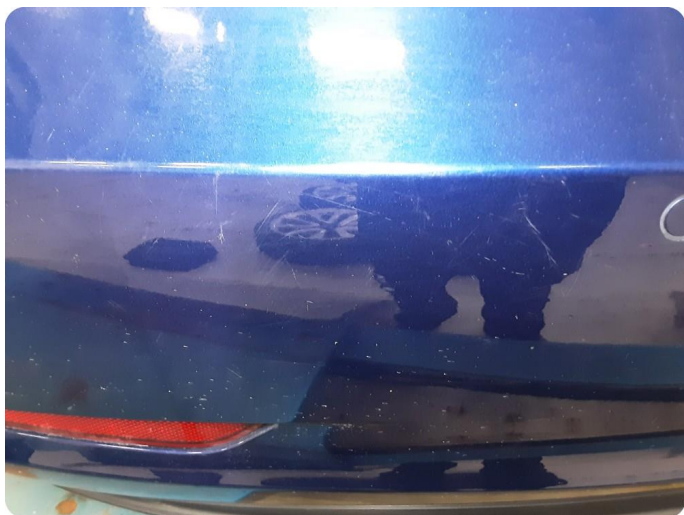
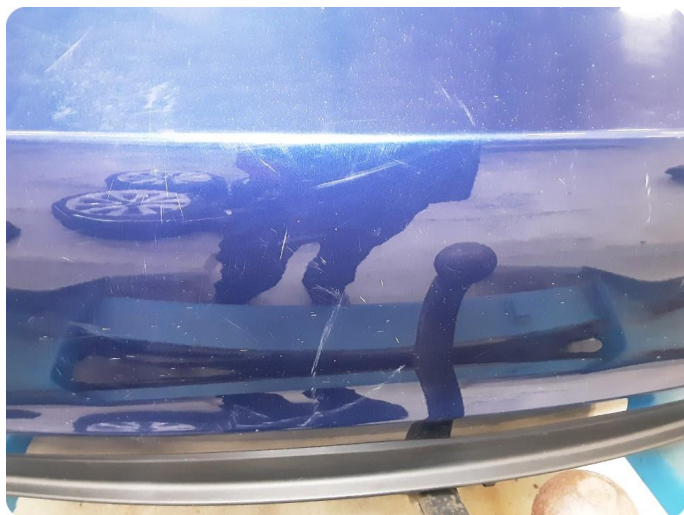
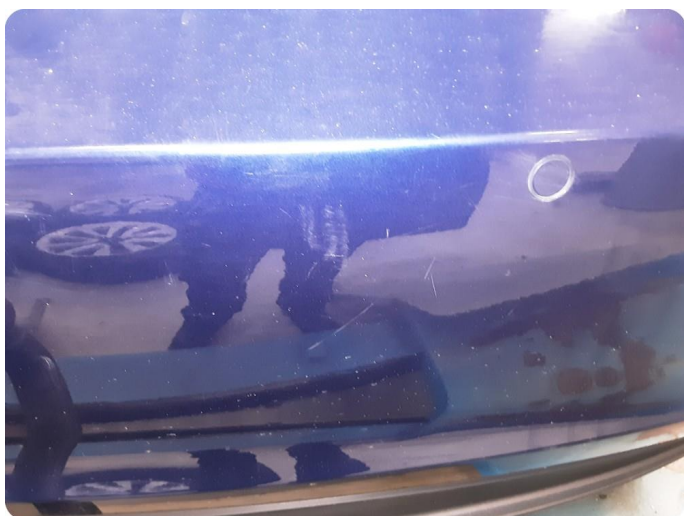
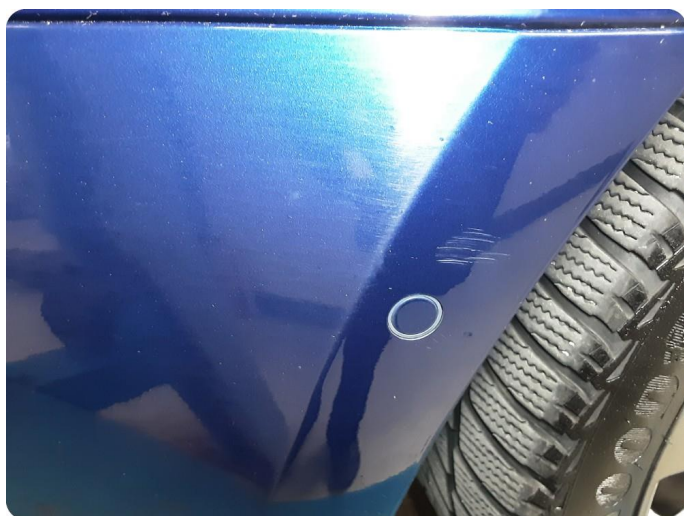
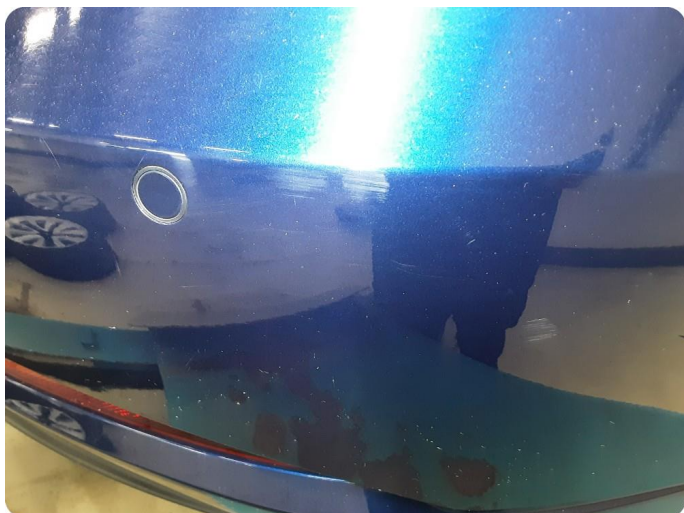
| PUNKT | BESKRIVELSE | PLASSERING |
|---|---|---|
| 3.12 | Støtfanger - | Ripe(r) ned til grunning.<br>bak |

3.12 Ripe(r) ned til grunning

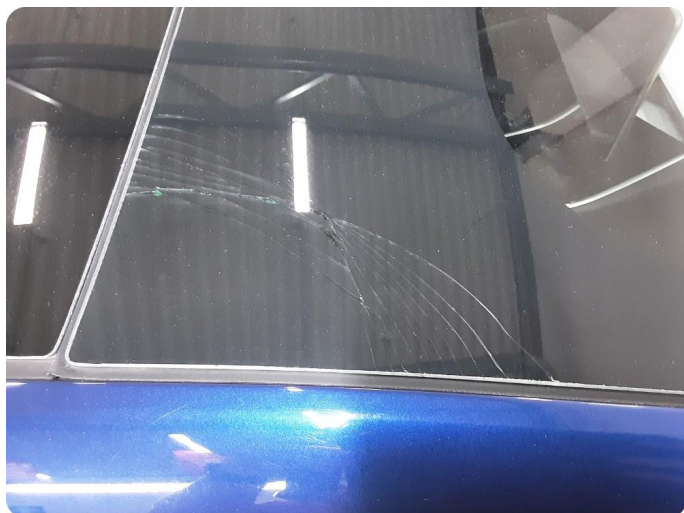
| PUNKT | BESKRIVELSE | PLASSERING |
|---|---|---|
| 3.13 | Frontvindu | Sprekk. |

3.13 Sprekk

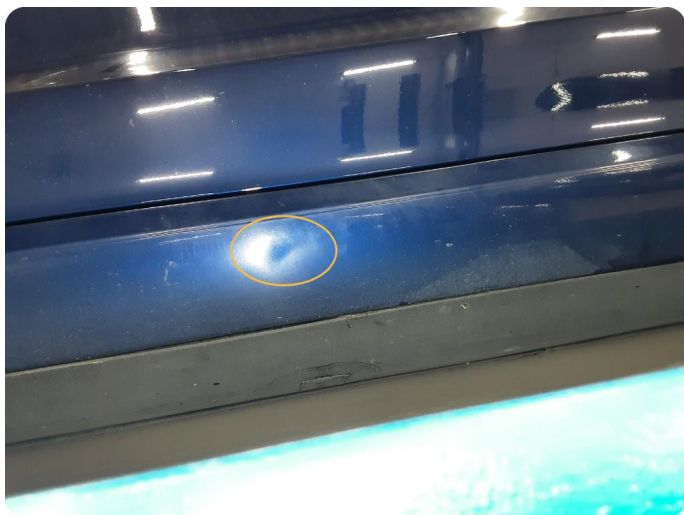
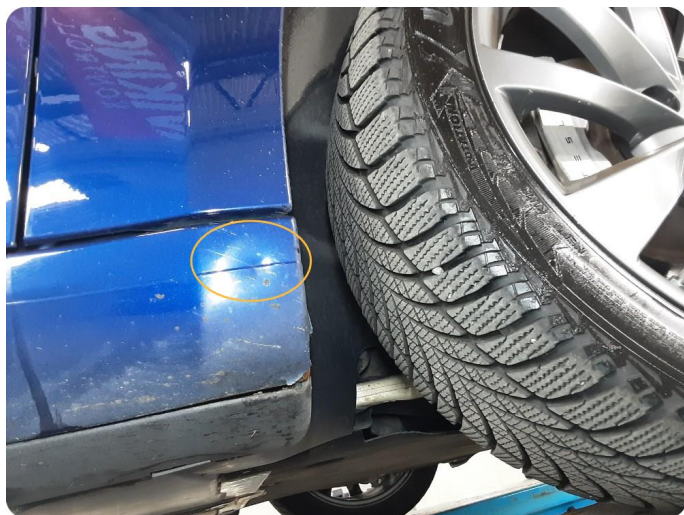
| PUNKT | BESKRIVELSE | PLASSERING |
|---|---|---|
| 3.14 | Kanal - | Bulk.<br>venstre, høyre |

3.14 Bulk

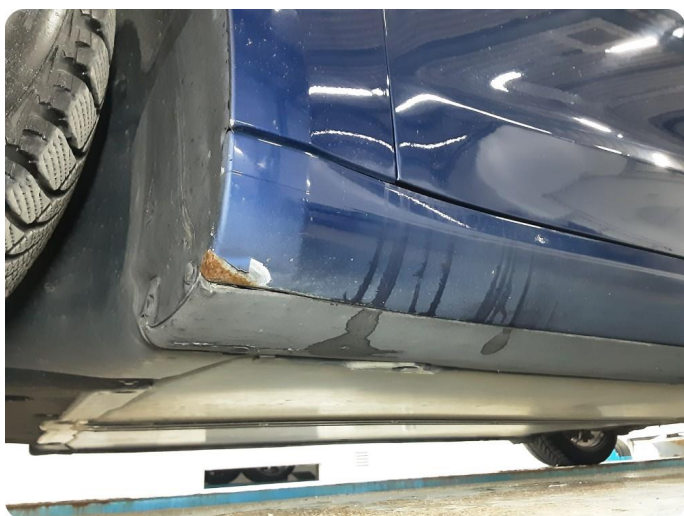
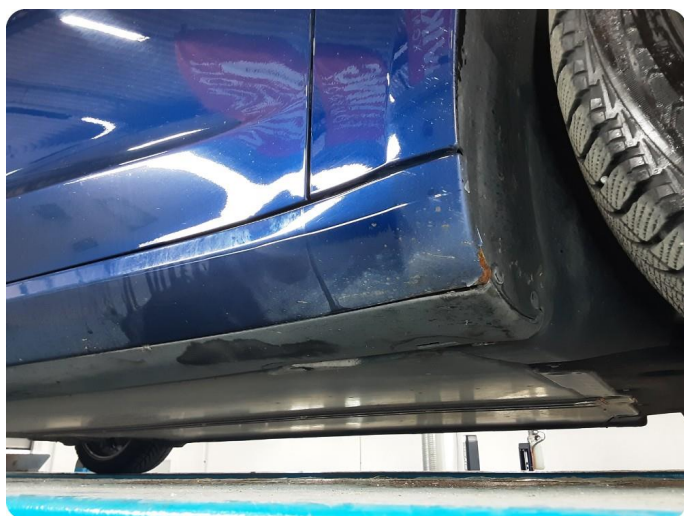
| PUNKT | BESKRIVELSE | PLASSERING |
|---|---|---|
| 3.15 | Kanal - | Korrosjon/rust.<br>venstre, høyre |

3.15 Korrosjon/rust

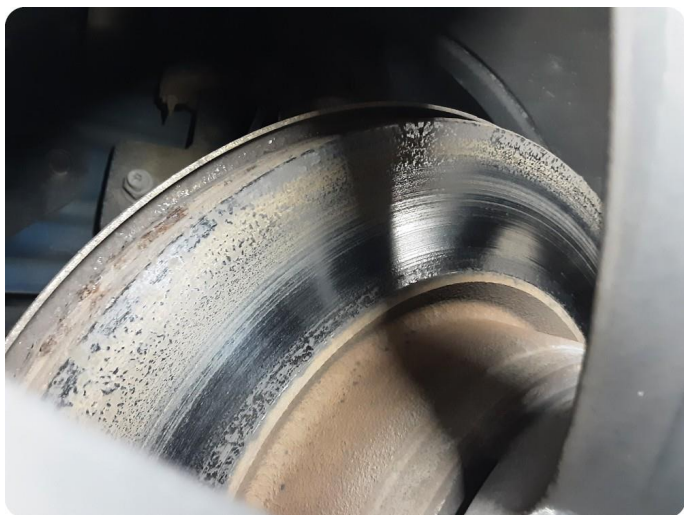
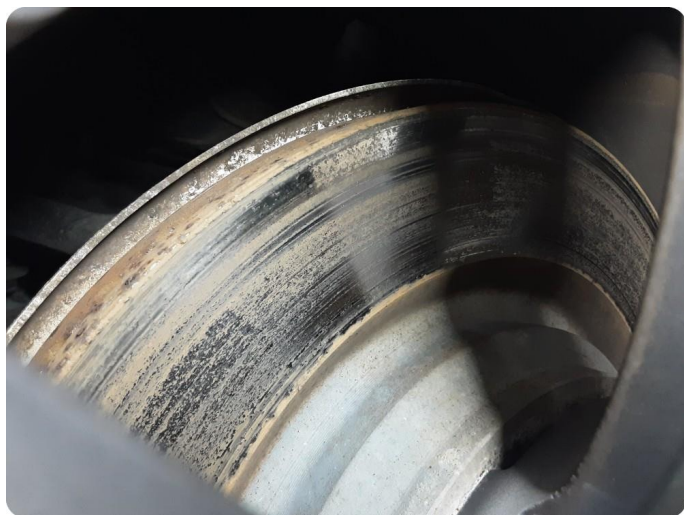
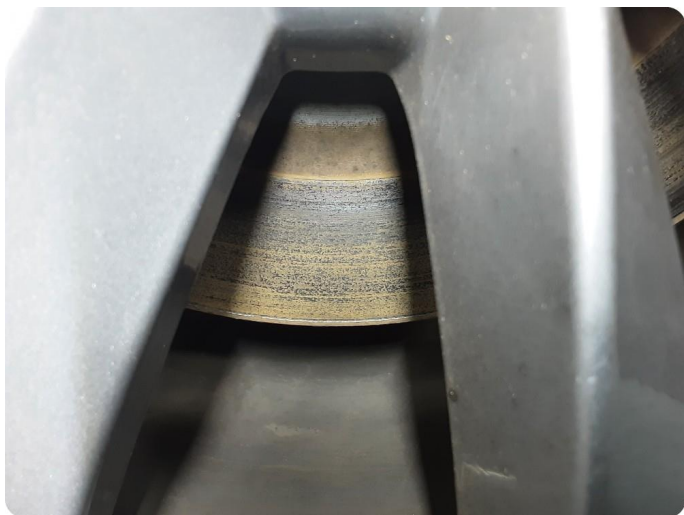
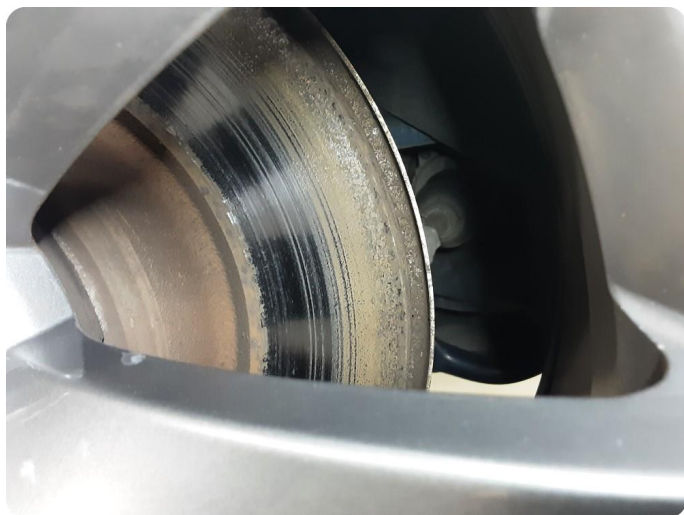
| PUNKT | BESKRIVELSE | PLASSERING |
|---|---|---|
| 4.1 | Skiver - | Rust.<br>alle |

4.1 Rust

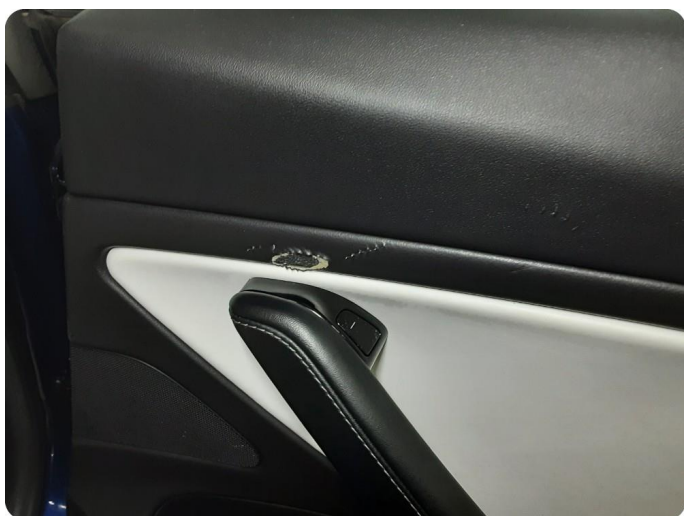
| PUNKT | BESKRIVELSE | PLASSERING |
|---|---|---|
| 5.1 | Dørtrekk - | Skadet/merker etter utstyr.<br>høyre bak |

5.1 Skadet/merker etter utstyr

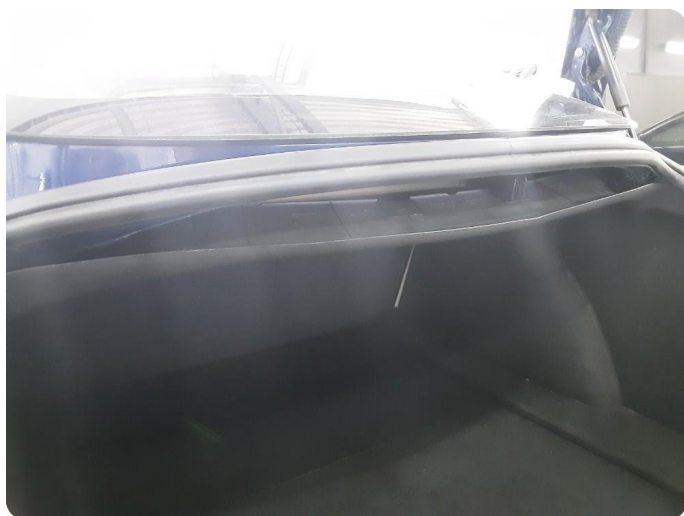
| PUNKT | BESKRIVELSE | PLASSERING |
|---|---|---|
| 5.2 | Tepper/bekledning | Løst. bagasjeromstaktrekk er løst |

5.2 Løst Bagasjeromstaktrek er løst
