# NAF Bruktbiltest

**Testdato**  
18.08.2025

| <b>Bilmerke</b> | Citroen | <b>Motorstørrelse</b> | cm <sup>3</sup> |
| <b>Modell</b> | e-C4 | <b>Motoreffekt</b> | 100 kW |

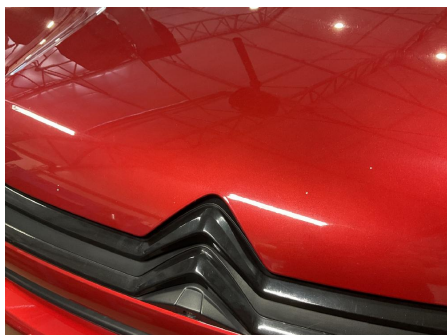
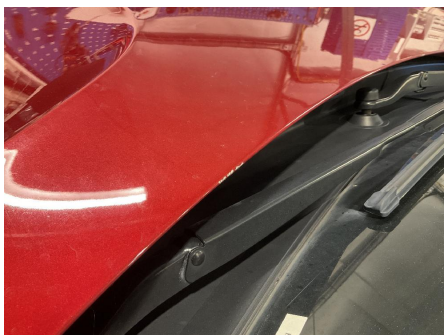
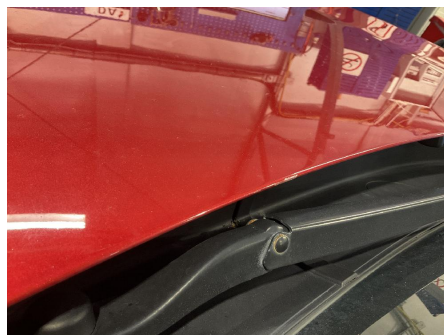
**1. Panser**

**2. Panser**

**3. Panser**

| Ref.Id | Repareres | Resultat | Beskrivelse |
|---|---|---|---|
| 86.3 | | Lakkriper: | Støtfanger foran, Støtfanger bak, Panser |
| 86.12 | | Steinsprut/lakksår | Panser |

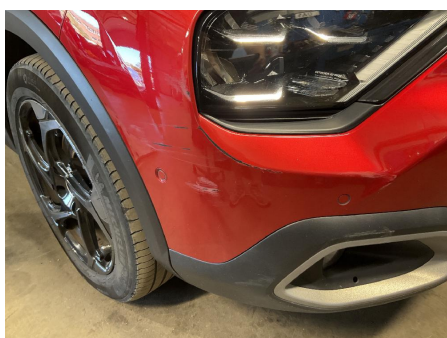
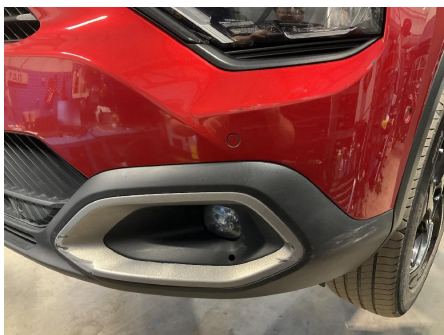
**4. Støtfanger foran**

**8. Støtfanger foran**

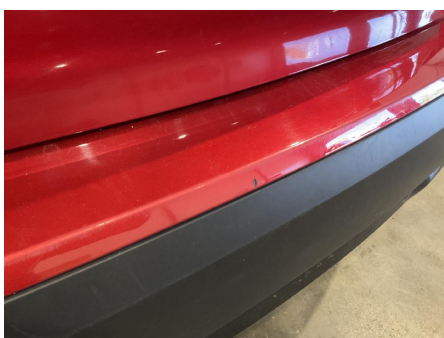
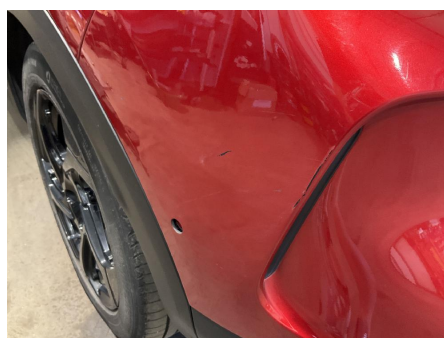
**5. Støtfanger bak**

**6. Støtfanger bak**

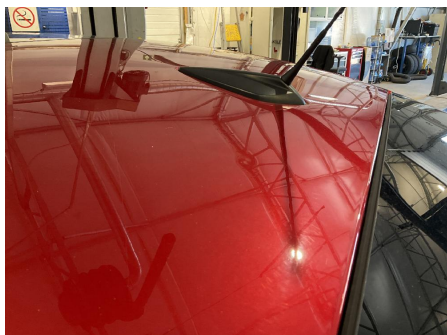
**7. Tak**

| Ref.Id | Repareres | Resultat | Beskrivelse |
|---|---|---|---|
| 86.1 | Lakk / karosseri utvendig | Bulk (er): | Tak, Venstre fordør, Høyre bakskjerm |

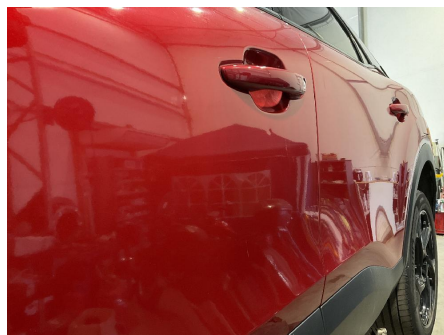
**9. Venstre fordør**

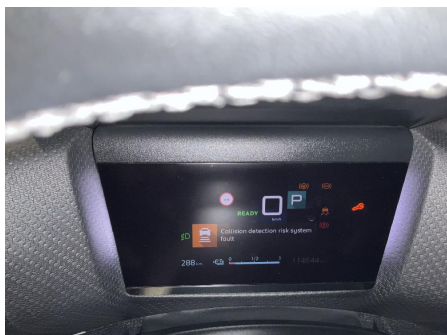
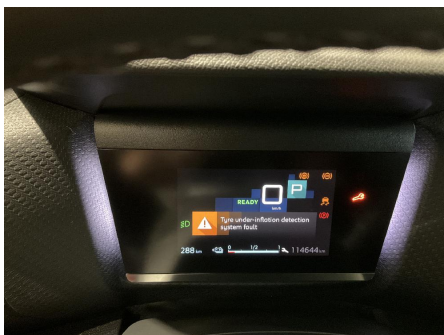
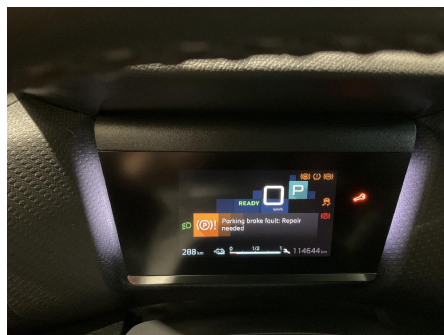
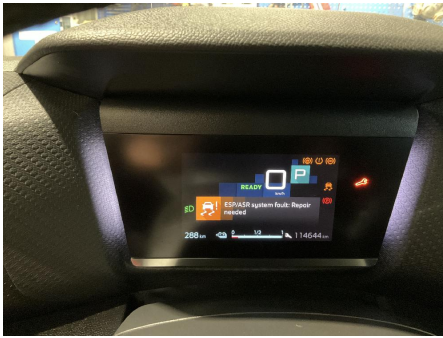
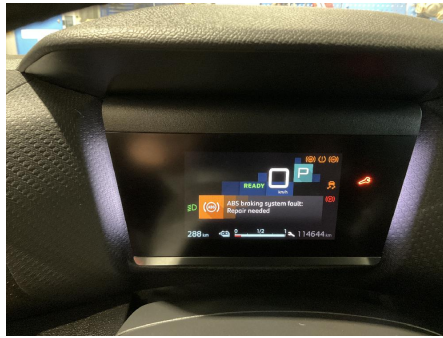
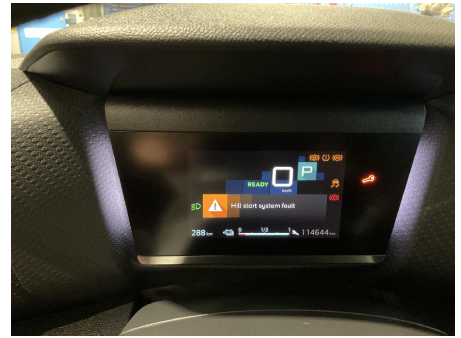
**10. Varsellamper utvidet**

**11. Varsellamper utvidet**

**12. Varsellamper utvidet**

**13. Varsellamper utvidet**

**14. Varsellamper utvidet**

**15. Varsellamper utvidet**

| Ref.Id | Repareres | Resultat | Beskrivelse |
|---|---|---|---|
| 21.1 | Varsellamper | Varsellampe for ABS lyser | |
| 21.11 | | Varsellampe for parkeringsbrems lyser | |
| 22.2 | Varsellamper utvidet | Varsellampe for TPMS (Dekktrykk) lyser | |
| 22.5 | | Varsellampe for ESP (Traction control) lyser | |
| 22.8 | | * Varsellamper lyser - se bilder | |
