NAF Bruktbiltest

Testdato
01.04.2025

Bilmerke	Volkswagen	Motorstørrelse	1968 cm ³
Modell	TRANSPORTER	Motoreffekt	110 kW
Type	7J0	Aksler i drift	2
Registreringsnr.	DR25482	Drivstofftype	Diesel
Understellsnr.	WV1ZZZ7HZHH125445	Kjøretøygruppe	315
Km.stand.	147387	Bruktimportert	Nei
Farge	Hvit	Registreringsår	2017
Karosseritype	Integrert førerhus	Registrert første gang	13.03.2017
		Frist for neste EU kontroll	03.03.2027

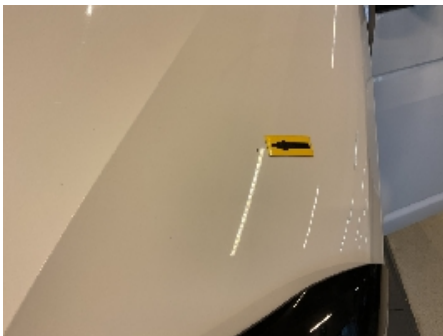
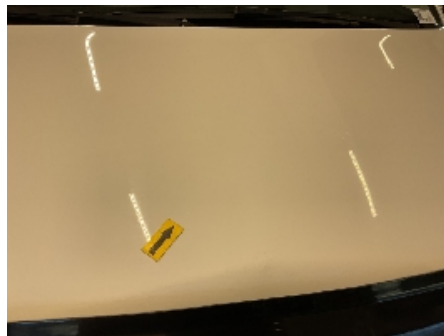
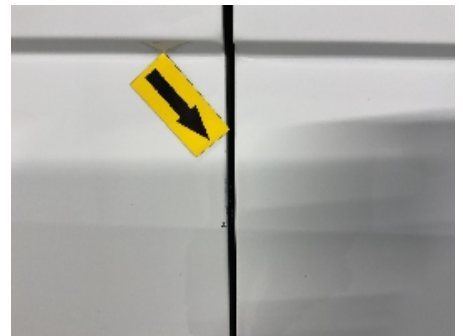
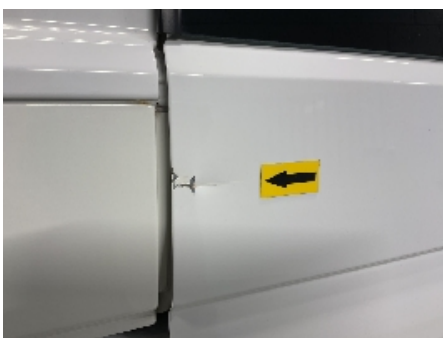
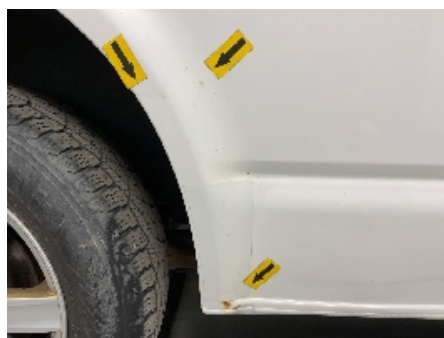
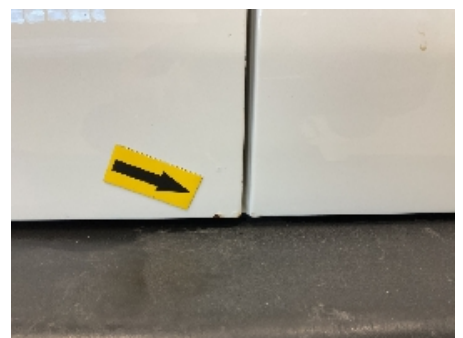
19. Lakk / karosseri utvendig

20. Lakk / karosseri utvendig

21. Lakk / karosseri utvendig

22. Lakk / karosseri utvendig

23. Lakk / karosseri utvendig

24. Lakk / karosseri utvendig

86.3	Lakk / karosseri utvendig	Skadet:	Støtfanger foran, Tak, Høyre bakdør, Støtfanger bak
86.8		Rustangrep:	Bakluke, Venstre bakskjerm, Høyre bakskjerm

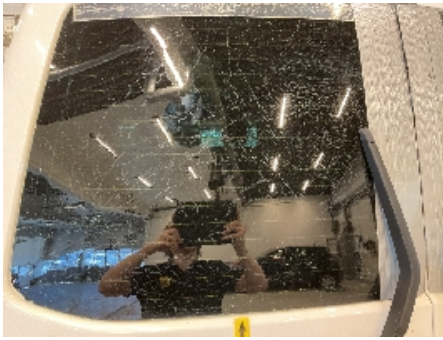
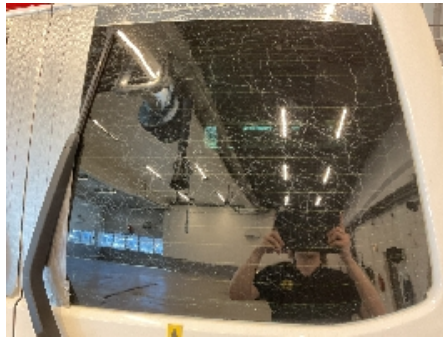
25. Siderute/bakrute

26. Siderute/bakrute

67.17	Ekstra hjulsett	Ekstra hjulsett mangler	
82.8	Siderute/bakrute	Skade på rute:	Bakrute
83.14	Dør-/panseråpner	Feil med utvendig åpner:	Bakluke/-dør
84.4	Lås	Feil ved låsesylinder	Bakluke/-dør

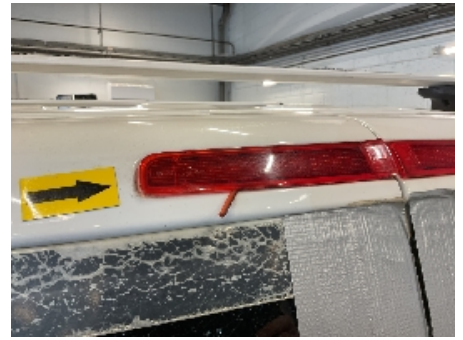
27. Lys

Ref.Id	Repareres	Resultat	Beskrivelse
1.1	Kjøreegenskaper	Ratt ut av midtstilling	
3.5	Nøkler / Utstyr	Nøkkel/er mangler	
17.11	Lys	Skadet lykteglass:	Midtre bremselys

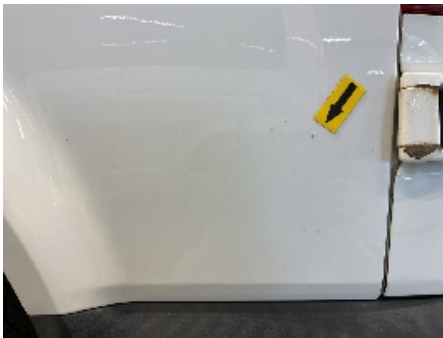
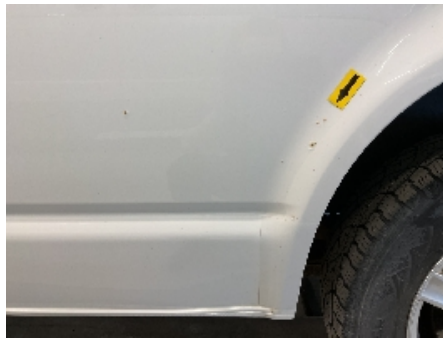
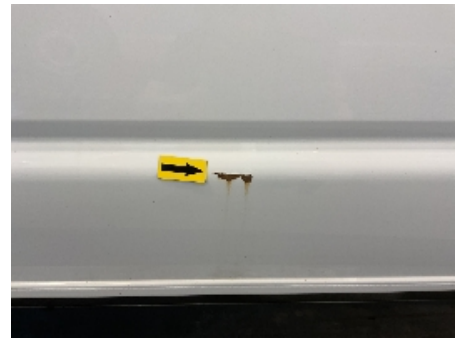
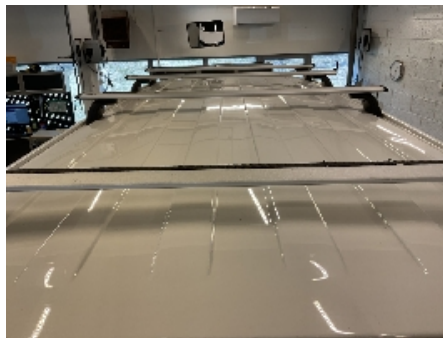
28. Lakk / karosseri utvendig

29. Lakk / karosseri utvendig

30. Lakk / karosseri utvendig

32. Lakk / karosseri utvendig

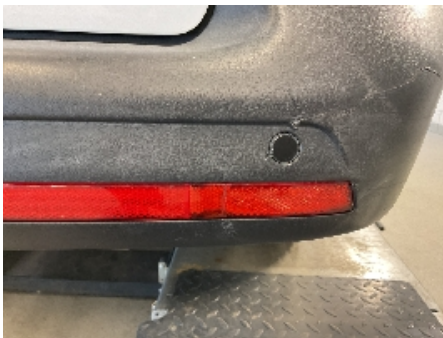
31. Refleks

19.2	Refleks	Skade på refleks:	Høyre side
28.1	Utvendig tilstand motor	Oljekkasje på motor - rengjør før nærmere kontroll	
48.1	Oppvarmet bakrute	Oppvarmet bakrute virker ikke:

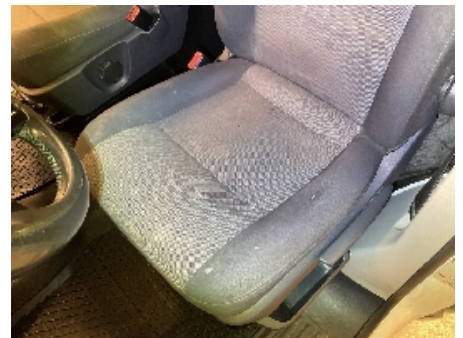
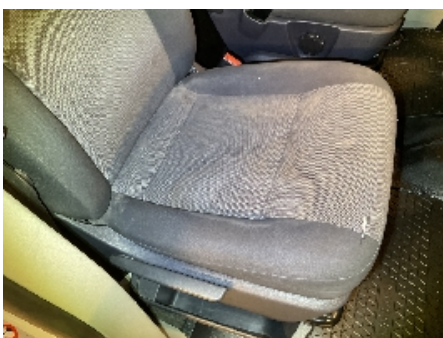
33. Seter

34. Seter

86.11		Steinsprut/lakksår	Panser
87.5	Utvendig speil	Skade på speilramme / -hus	Høyre side
88.2	Underside	Skadet/løst plastdeksel:	Høyre side midten
98.2	Seter	Misfarget/skittent:	Høyre foran, Venstre foran

98.3		Hull/rift gjennom setetrekk:	Venstre foran, Høyre foran

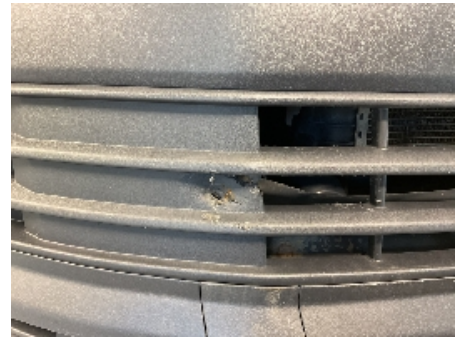
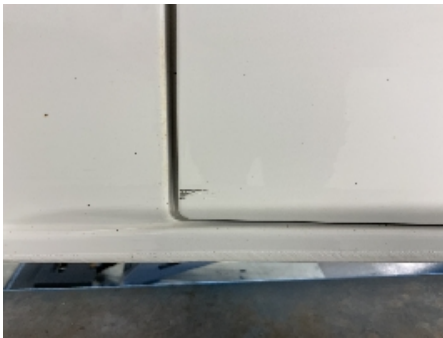
39. Lakk / karosseri utvendig

40. Lakk / karosseri utvendig

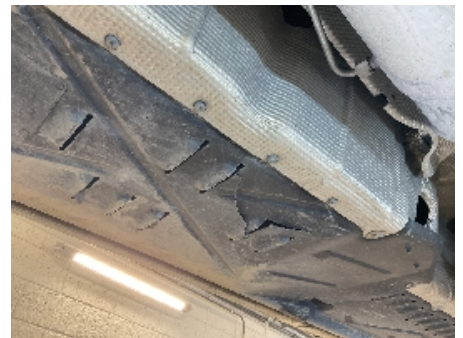
45. Underside

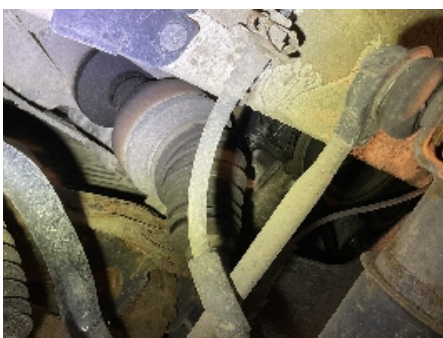
46. Utvendig tilstand motor

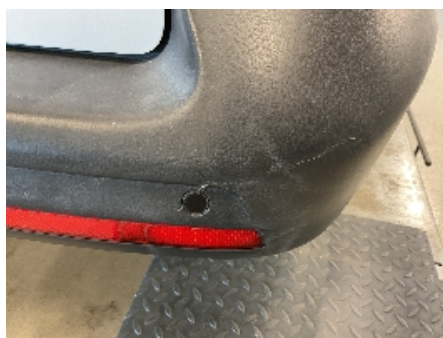
47. Lakk / karosseri utvendig

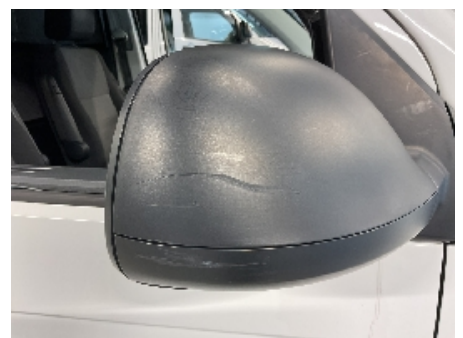
48. Utvendig speil
