**VOLVO XC60 4X4**
**TESTDATO: 22.08.2025**
**KODE: 1789059**

**ZH56089**

NBF Tilstandsrapport er utarbeidet av Norges Bilbransjeforbund og Forbrukerrådet.

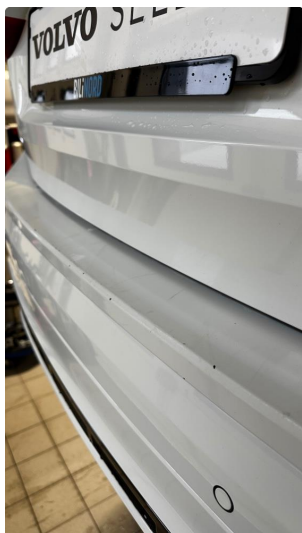
| Punkt | | Beskrivelse | Plassering |
|---|---|---|---|
| 1.1 | Støtfanger | ripe(r) slitt etter alder og km | |

1.1 Ripe(r) slitt etter alder og km

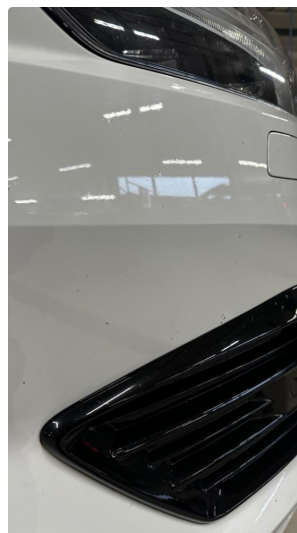
| Punkt | | Beskrivelse | Plassering |
|---|---|---|---|
| 1.2 | Støtfanger | steinsprut Normal slitasje | |

1.2 Steinsprut Normal slitasje
