MAZDA CX-5 150 HK AUTOMAT 4X4

TESTDATO: 15.07.2025

KJØRETØY: Personbil

NBF Tilstandsrapport er utarbeidet av Norges Bilbransjeforbund og Forbrukerrådet.

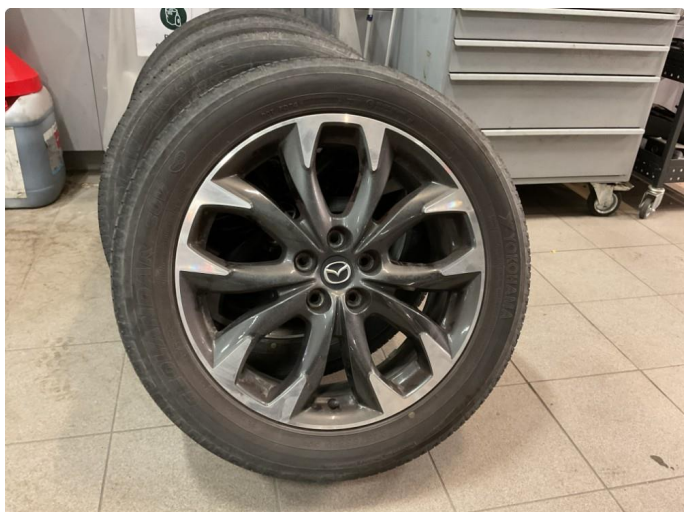
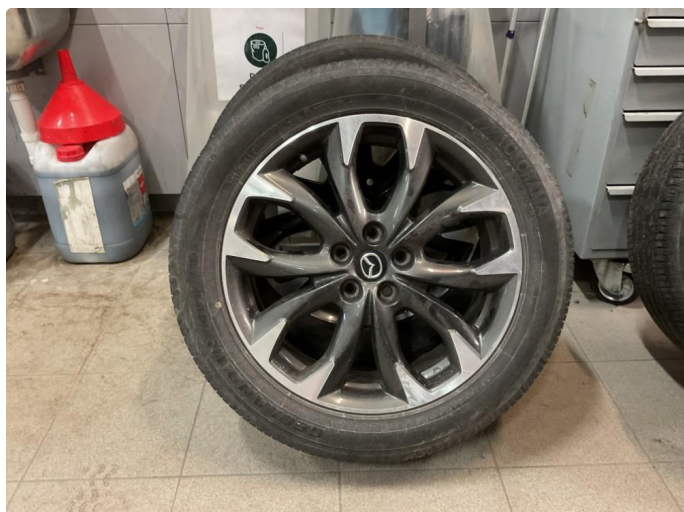
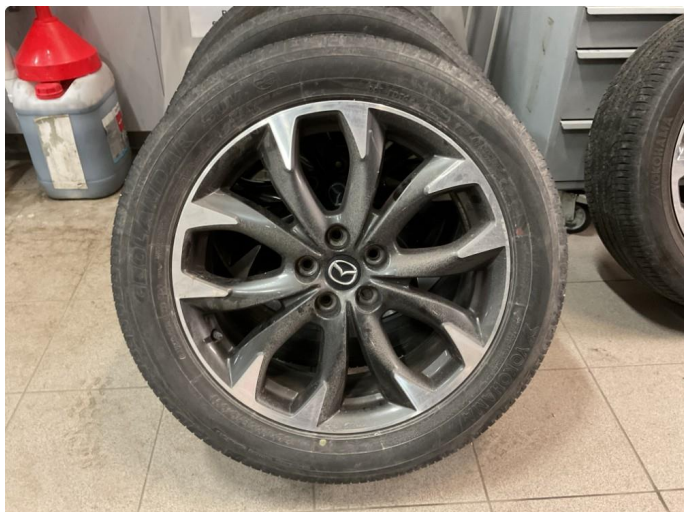
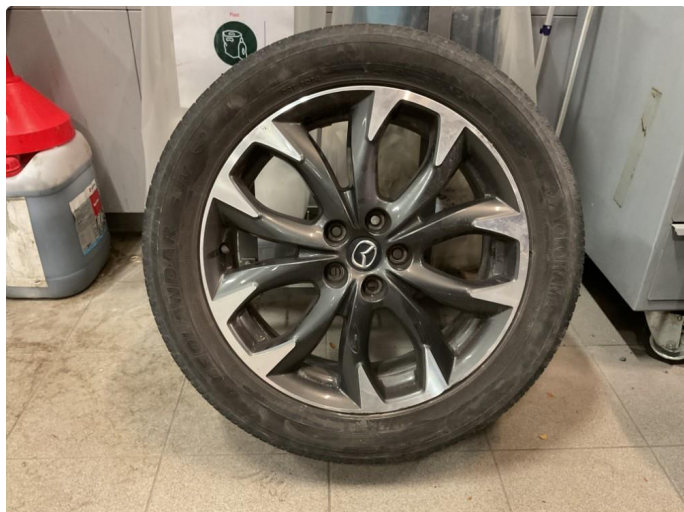
| Punkt | Beskrivelse | Plassering |
|---|---|---|
| 1.2 Dekk/Felger | Bilde av sommerhjul | |

1.2 Bilde av sommerhjul

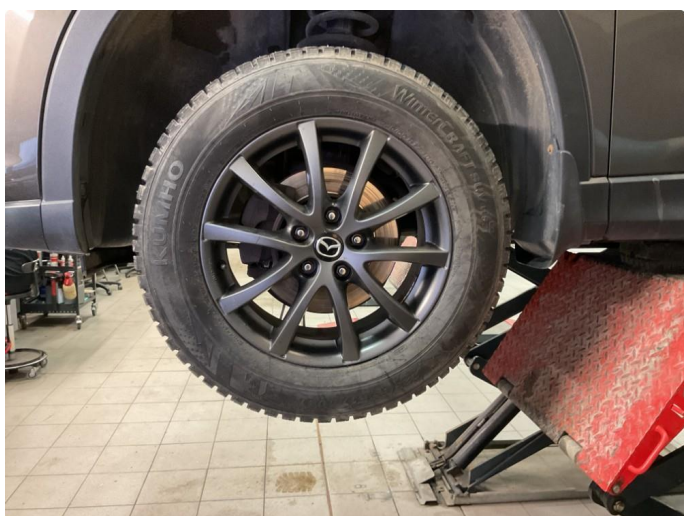
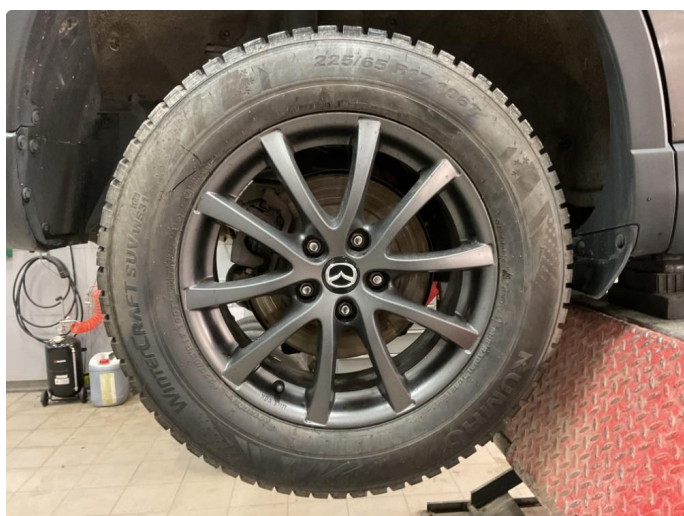
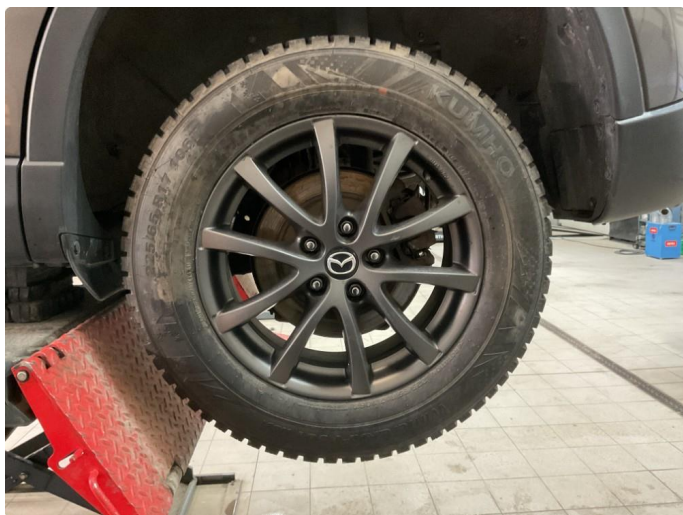
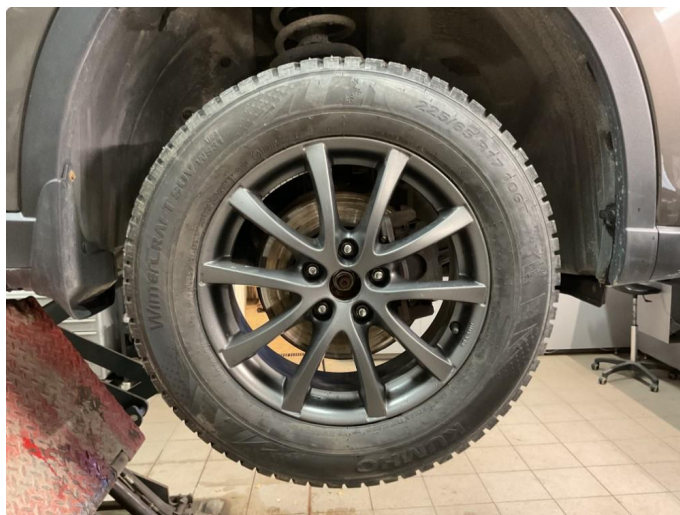
| Punkt | Beskrivelse | Plassering |
|---|---|---|
| 1.3 Dekk/Felger | Bilde av vinterhjul | |

1.3 Bilde av vinterhjul

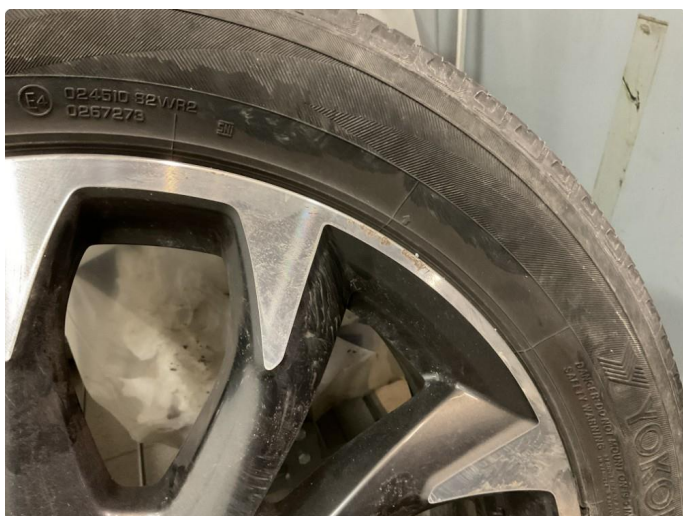
| Punkt | Beskrivelse | Plassering |
|---|---|---|
| 1.4 Dekk/Felger | Lite merke på en sommerfelg. | |

1.4 Lite merke på en sommerfelg.

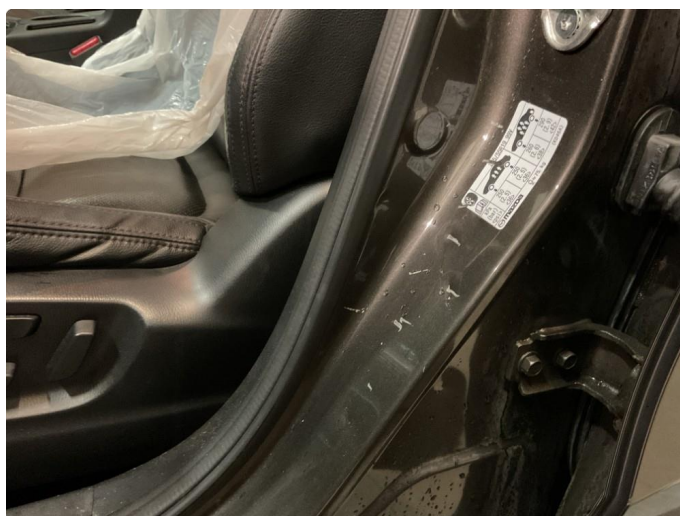
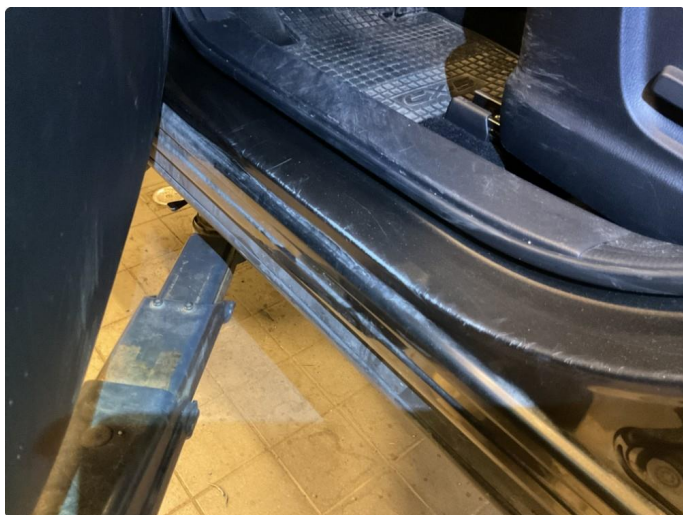
| Punkt | Beskrivelse | Plassering |
|---|---|---|
| 1.5 Døråpning | Noe slitasje innside innste førerside. | |

1.5 Noe slitasje innside innste førerside.

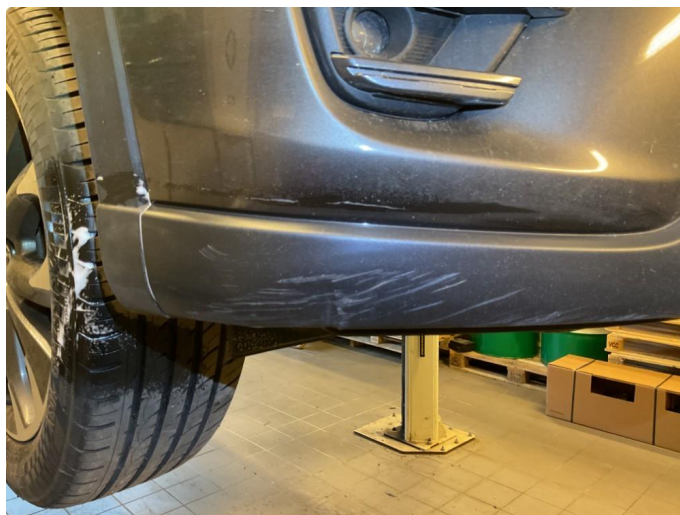
| Punkt | Beskrivelse | Plassering |
|---|---|---|
| 1.6 Støtfanger | Noe riper i plastikkdeksel høyre foran. Fremstår ikke sjenerende | foran |

1.6 Noe riper i plastikkdeksel høyre foran.  
Fremstår ikke sjenerende
