VOLKSWAGEN ID.4 GTX 4X4

TESTDATO: 08.05.2025

NBF Tilstandsrapport er utarbeidet av Norges Bilbransjeforbund og Forbrukerrådet.

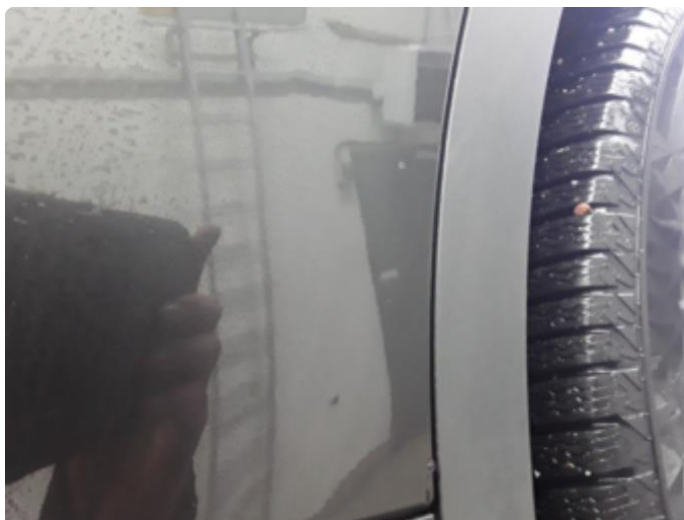
| Punkt | Beskrivelse | Plassering |
|---|---|---|
| 1.2 Dører | Liten steinsprut med korrosjon venstre bakdør. | |

1.2 Liten steinsprut med korrosjon venstre bakhjør.

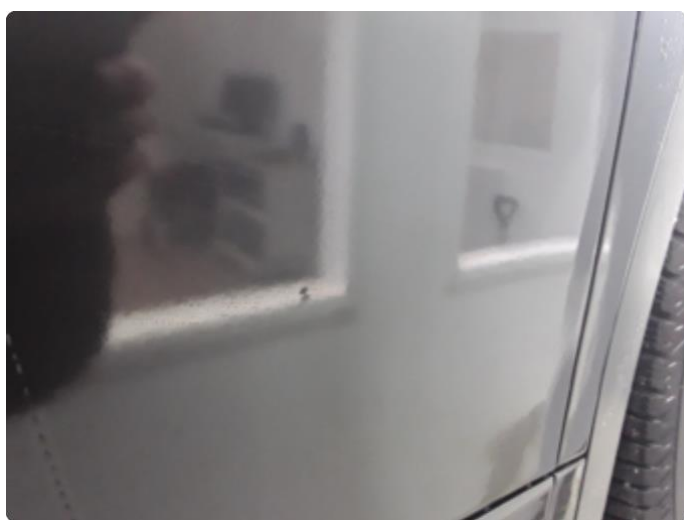
| Punkt | Beskrivelse | Plassering |
|---|---|---|
| 1.3 Dører | Liten steinsprut med korrosjon høyre fordør. | |

1.3 Liten steinsprut med korrosjon høyre fordhjør.

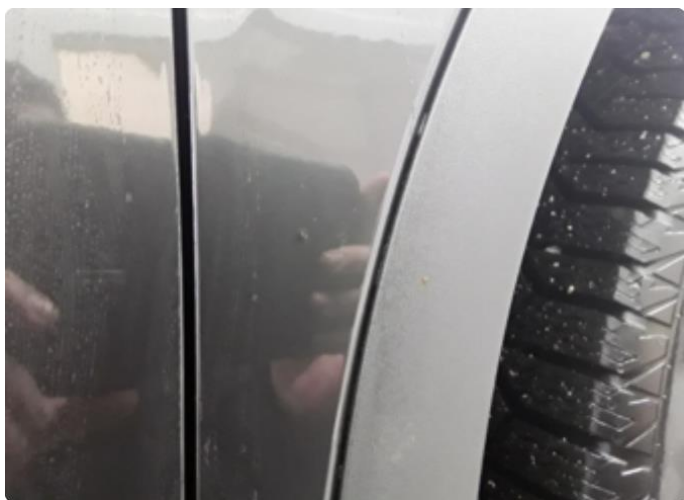
| Punkt | Beskrivelse | Plassering |
|---|---|---|
| 1.4 Skjermer | Liten steinsprut med korrosjon høyre forskjerm. | |

1.4 Liten steinsprut med korrosjon høyre forskjerm.

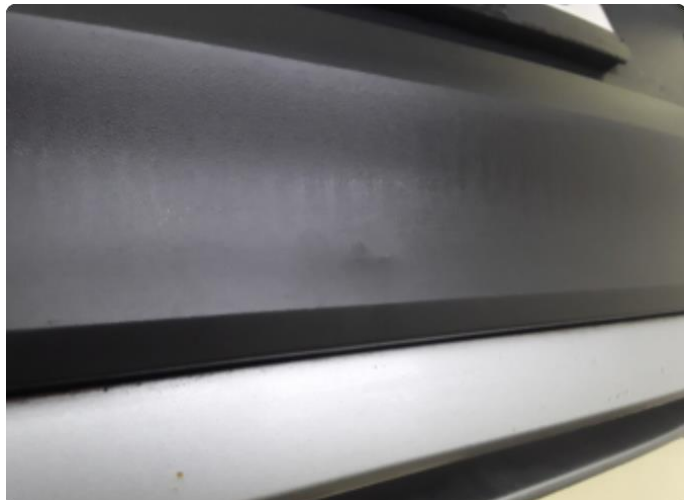
| Punkt | Beskrivelse | Plassering |
|---|---|---|
| 1.5 Støtfanger | Lite sår bak. | |

1.5 Lite sår bak.
