# NAF Bruktbiltest

**Testdato**  
14.03.2025

| <b>Modell</b> | A4 AVANT | <b>Motoreffekt</b> | 125 kW |
| <b>Registreringsnr.</b> | DP87943 | <b>Drivstofftype</b> | Bensin |

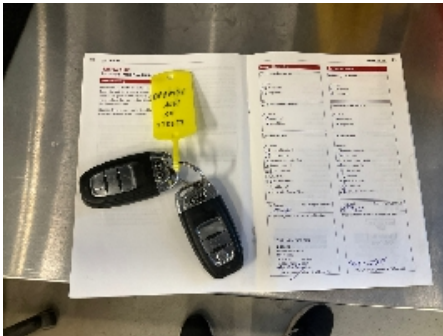
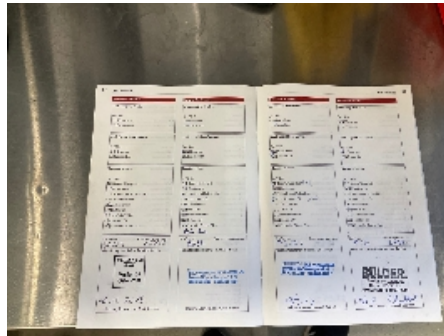
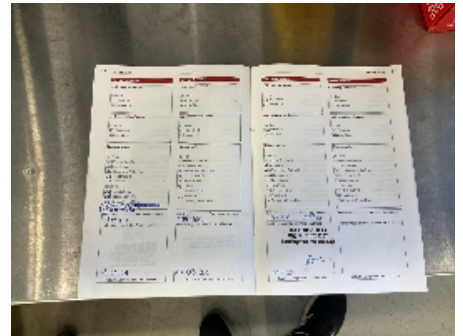
| Ref.Id | Repareres | Resultat | Beskrivelse |
|---|---|---|---|
| 4.3 | Service/ Dokum. | Iht. servicehefte er ikke alle servicer fulgt | Tid mellom servicer er overskredet |

1. Service/ Dokum.

2. Service/ Dokum.

3. Service/ Dokum.

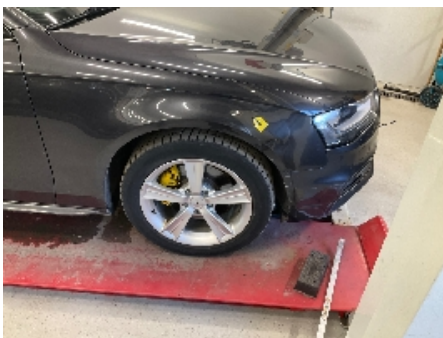
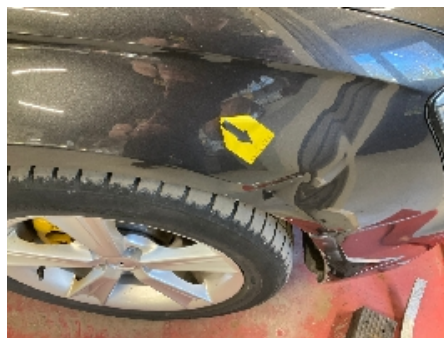
| Ref.Id | Repareres | Resultat | Beskrivelse |
|---|---|---|---|
| 86.3 | | Skadet: | Høyre forskjerm, Støtfanger foran |

4. Høyre forskjerm

5. Høyre forskjerm

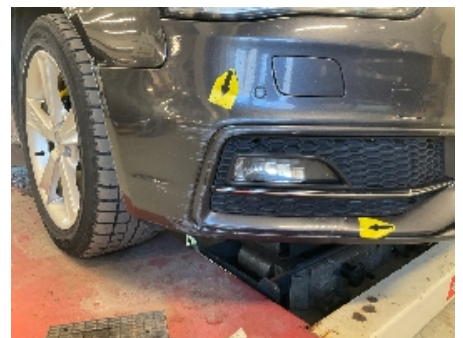
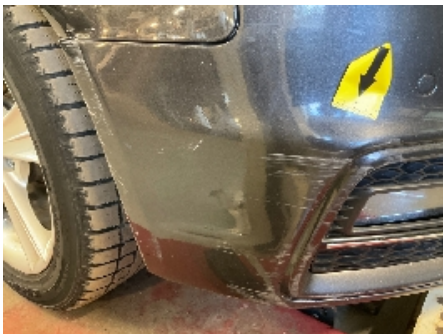
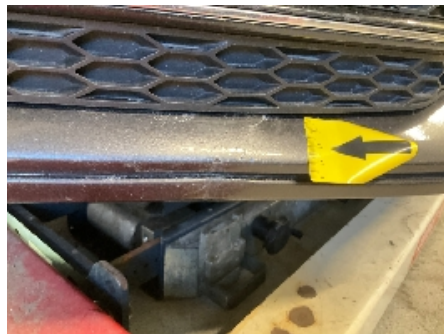
6. Støtfanger foran

7. Støtfanger foran

8. Støtfanger foran

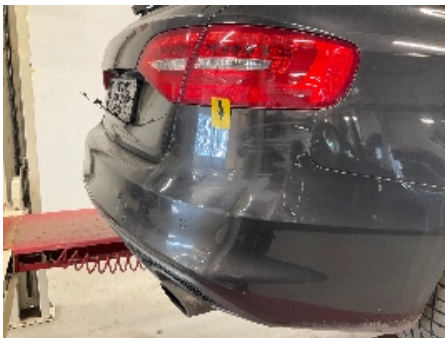
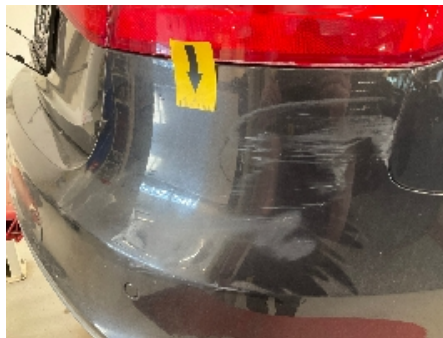
| Ref.Id | Repareres | Resultat | Beskrivelse |
|---|---|---|---|
| 86.6 | | Lakkbærer | Høyre sidekanal, Høyre bakskjerm |

| Ref.Id | Opplysning | Resultat | Beskrivelse |
|---|---|---|--|
| 86.16 | Lakk / karosseri utvendig | Lakkriper: | Høyre bakskjerm |

19. Høyre bakskjerm

20. Høyre bakskjerm

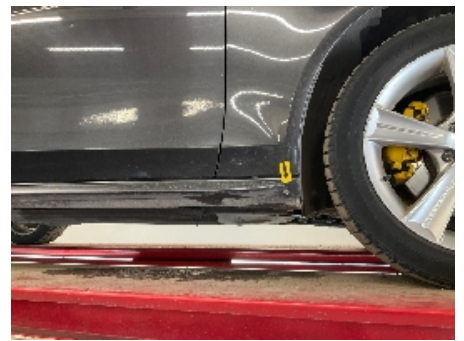
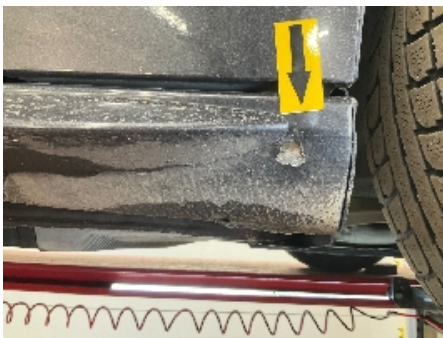
27. Høyre kanal

28. Høyre kanal

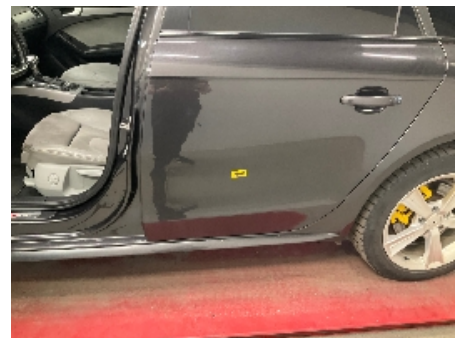
30. Venstre bakdør

| Ref.Id | Repareres | Resultat | Beskrivelse |
|---|---|---|---|
| 67.14 | Ekstra hjulsett | Skadet felg: | 2 felger |
