NAF Bruktbiltest

Testdato
13.02.2025

Bilmerke	BMW	Motorstørrelse	1499 cm ³
Modell	225xe Active Tourer	Motoreffekt	100 kW
Type	UKL-L	Aksler i drift	2
Registreringsnr.	BT43451	Drivstofftype	Bensin
Understellsnr.	WBA2C7107GV781522	Kjøretøygruppe	101
Km.stand.	106059	Bruktimportert	Nei
Farge	Svart	Registreringsår	2016
Karosseritype	Stasjonsvogn	Registrert første gang	14.04.2016
		Frist for neste EU kontroll	29.08.2025

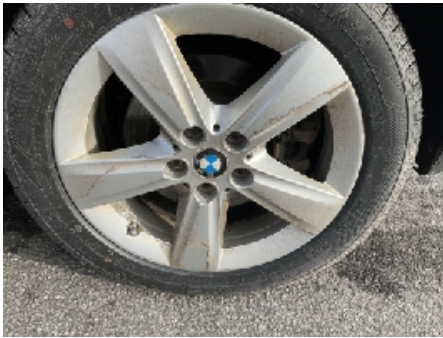
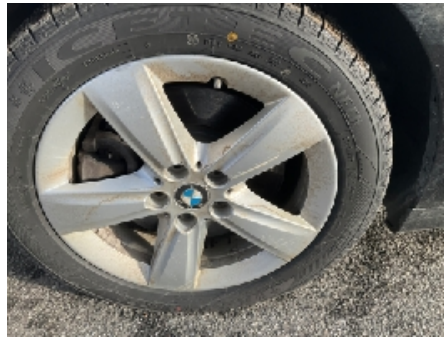
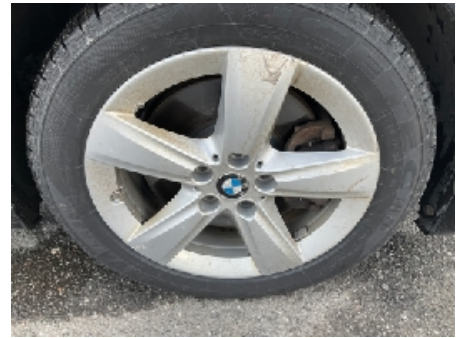
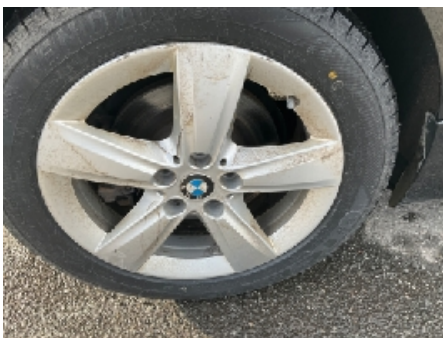
1. Felg

Ref.Id	Repareres	Resultat	Beskrivelse
23.1	Full systemskann	Det finnes feilkoder, se rapport	
30.2	Kjølevæske	Lavt væsknivå	
66.4	Felg	Mangler hjulbolt / mutter:	Venstre bak, Høyre bak
86.3	Lakk / karosseri utvendig	Skadet:	Venstre fordør, Støtfanger bak
86.8		Rustangrep:	Høyre bakkdør
101.3	Bagasjeromstildekning	Mangler:

Ref.Id	Opplysning	Resultat	Beskrivelse
4.12	Service/ Dokum.	Bilen har digital servicebok, denne er ikke kontrollert av NAF	
28.9	Utvendig tilstand motor	Motorvask anbefales	
48.5	Oppvarmet bakrute	Ikke funksjonsprøvd grunnet høy utetemperatur	
66.10	Felg	Ripe/slitasje på felg	Venstre foran, Høyre bak, Høyre foran, Venstre bak
81.9	Frontrute	Noe steinsprut	
86.17	Lakk / karosseri utvendig	Diverse småbulker/lakkriper	
86.27		Vanskelig å vurdere fordi bilen er:	skitten
