TOYOTA C-HR FORHJULSDRIFT
TESTDATO: 19.02.2025
KODE: 1639301

AS65169	44 526 KM	14.04.2021 Førstegang registrert	Bensin/ Batteri
----------------	------------------	--	----------------------------

NBF Tilstandsrapport er utarbeidet av Norges Bilbransjeforbund og Forbrukerrådet.

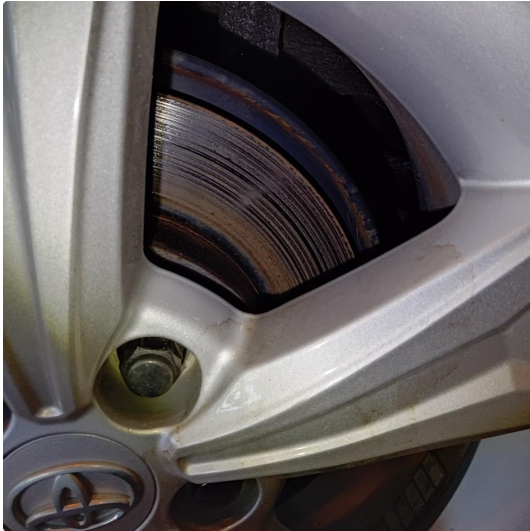
Punkt	Beskrivelse	Plassering
1. BREMSER		
1.1 Skiver	Overflaterust. KJØRES RENE NÅR BILEN TAS I BRUK.	Skiver bak
2. OPPLYSNINGER/KLARGJØRING		
2.1 Opplysninger	Finner ikke servicehefte eller mappe /m Brukerhåndbok etc. SJEKKES OPP.

1.1 Overflaterust. KJØRES RENE NÅR BILEN TAS I BRUK.
