NAF Bruktbiltest

Testdato
21.02.2025

Bilmerke	BMW	Motorstørrelse	1995 cm ³
Modell	520d xDRIVE	Motoreffekt	120 kW
Type	5L	Aksler i drift	2
Registreringsnr.	LJ56849	Drivstofftype	Diesel
Understellsnr.	WBA5E7102FD785389	Kjøretøygruppe	101
Km.stand.	157849	Bruktimportert	Nei
Farge	Grå	Registreringsår	2014
Karosseritype	Sedan	Registrert første gang	30.10.2014
		Frist for neste EU kontroll	29.09.2024

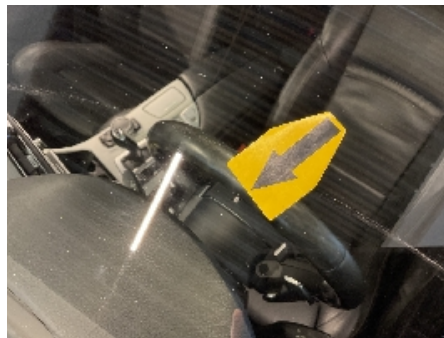
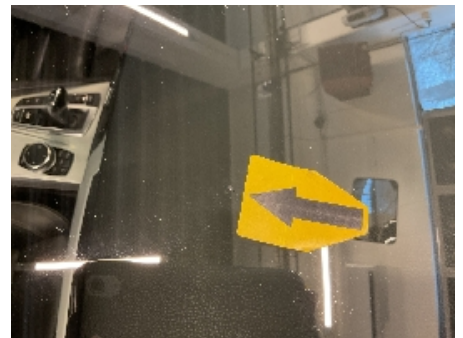
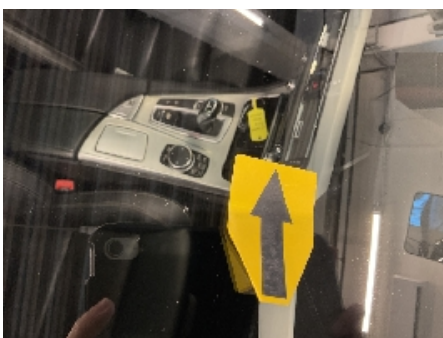
20. Frontrute

67.19	Ekstra hjulsett	Dekk er tomt for/har lite luft:	2 dekk
67.22		Mangler eller feil hjul	2 hjul
77.1	Fjærer / fjærbein	Brudd:	Venstre bak, Høyre bak
81.2	Frontrute	En eller flere steinsprutrosetter som ikke er utbedret <ul style="list-style-type: none">• Reparasjonsmetode: Skift

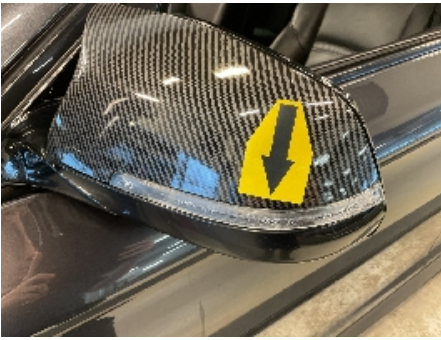
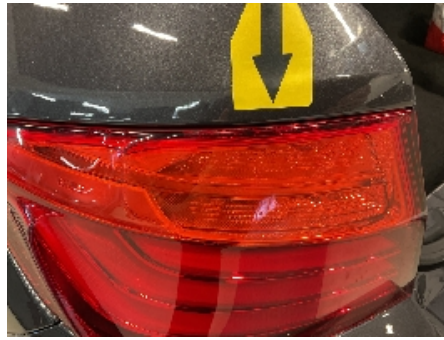
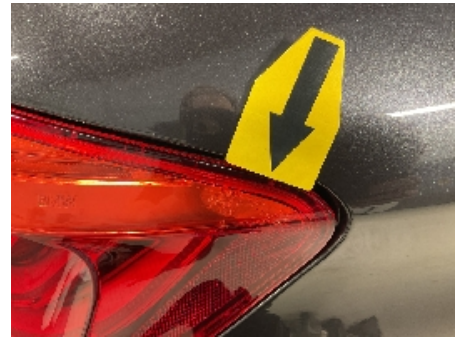
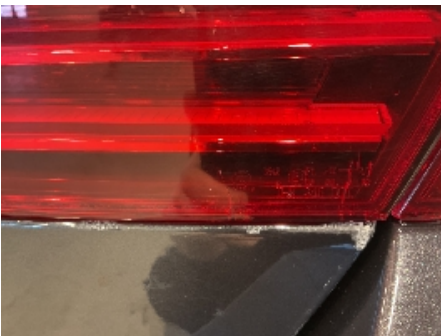
25. Lys

6.14		* VF bremseskjold er løst	
17.15	Lys	Vann / kondens i lykt:	Venstre sideblinklys, Venstre baklys, Høyre baklys
22.2	Varsellamper utvidet	Varsellampe for TPMS (Dekktrykk) lyser

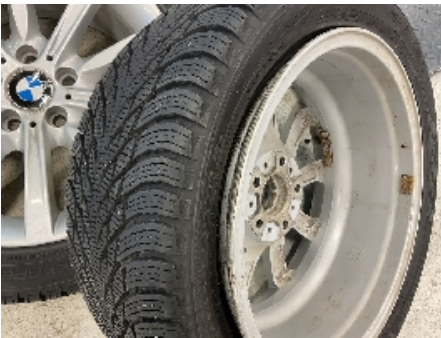
28. Ekstra hjulsett

Ref.Id	Opplysning	Resultat	Beskrivelse
29.12	Oljenivå motor	Bilen er ikke utstyrt med peilepinne, oljenivå er ikke kontrollert	
60.7	Tilleggsvarmer / parkeringsvarmer	Ikke funksjonsprøvd	
66.10	Felg	Ripe/slitasje på felg	
67.27	Ekstra hjulsett	Ripe/slitasje	
86.17	Lakk / karosseri utvendig	Diverse småbulker/lakkriper	
97.5	Døråpning	Sår eller skade:	Venstre fordør

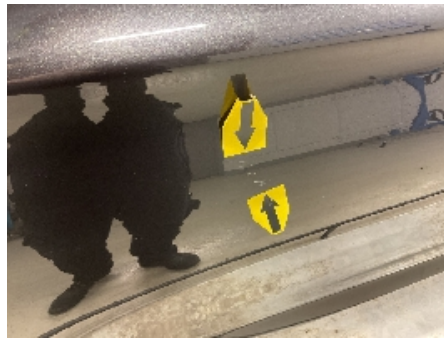
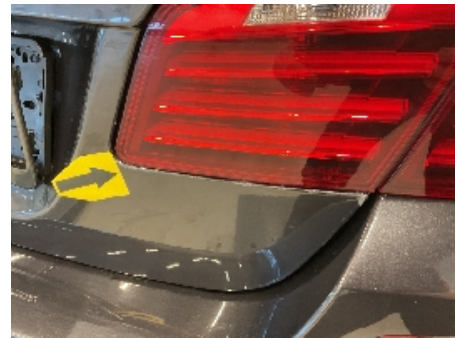
29. Lakk / karosseri utvendig

86.2	Lakk / karosseri utvendig	Lakkriper:	Høyre bakdør
86.3		Skadet:	Høyre bakdør
92.1	Luftdyse kupé	Luftdyse skadet:	Midten foran, Midten bak

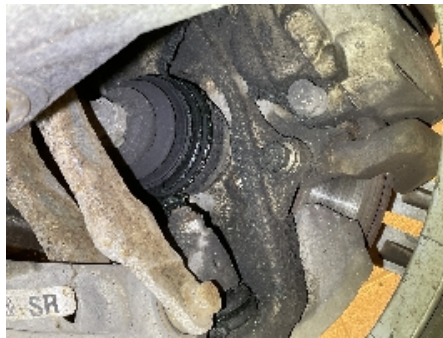
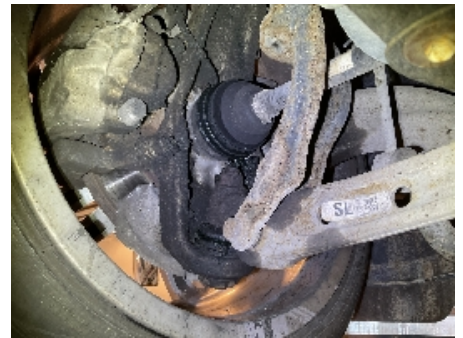
41. Drivaksler

30.2	Kjølevæske	Lavt væskenivå	
42.1	Drivaksler	Defekt gummimansjett:	Venstre ytre foran, Høyre ytre foran
47.3	Elektrisk vindusheis	Elektrisk vindusheis, feil funksjon/virkning	Venstre fordør
