# NAF Bruktbiltest

Testdato  
02.06.2025

**Bilmerke** Land Rover  
**Modell** Range Rover Sport  
**Type** LW  
**Registreringsnr.** BT82721  
**Understellsnr.** SALWA2BY3JA805355  
**Km.stand.** 86338  
**Farge** Svart  
**Karosseritype** Stasjonsvogn

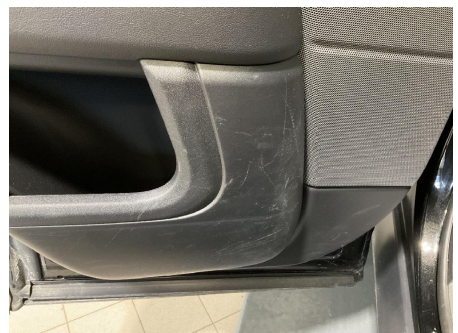
**12. Dørtrekk**

| Ref.Id | Opplysning | Resultat | Beskrivelse |
|---|---|---|---|
| 96.4 | Dørtrekk | Liten skade i dørtrekk: | Venstre bakdør |

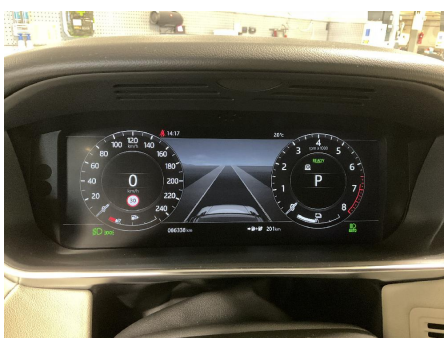
**17. Service/ Dokum.**

| Ref.Id | Opplysning | Resultat | Beskrivelse |
|---|---|---|---|
| 4.13 | Service/ Dokum. | Bilen har digital servicebok, denne er ikke kontrollert av NAF | |

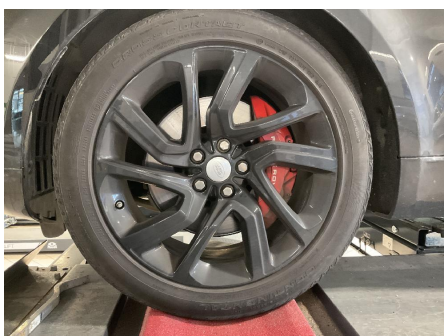
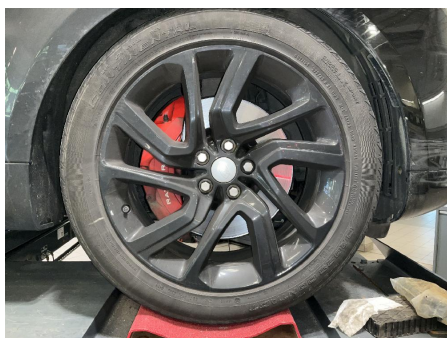
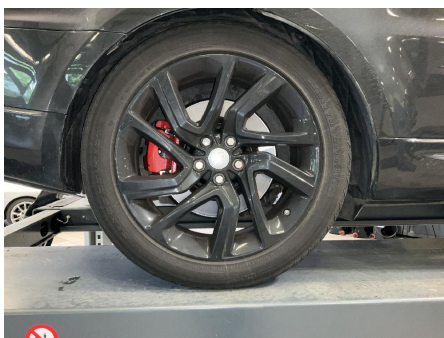
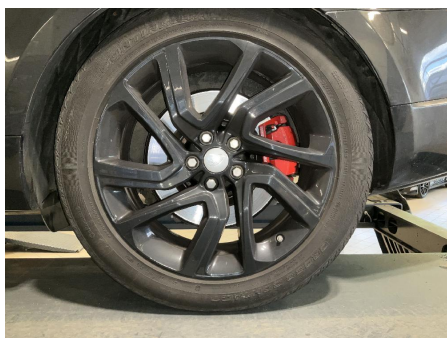
| Ref.Id | Opplysning | Resultat | Beskrivelse |
|---|---|---|---|
| 66.10 | Felg | Ripe/slitasje på felg | |

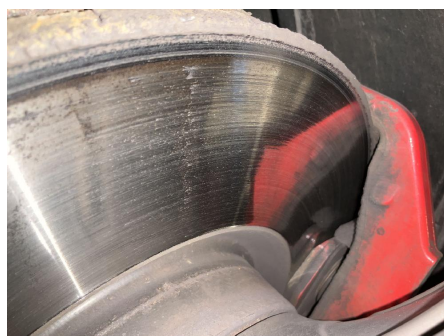
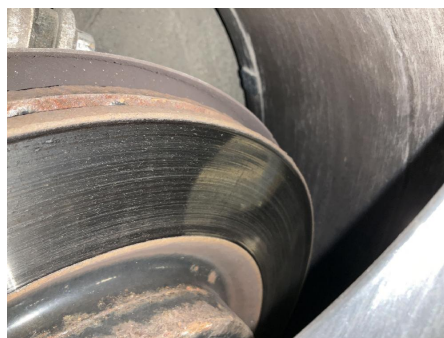
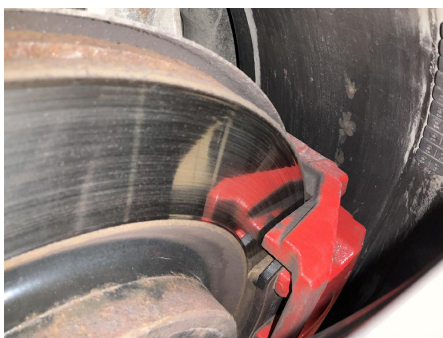
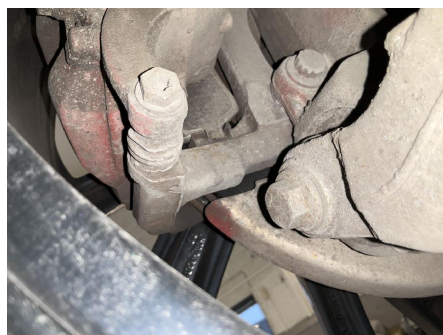
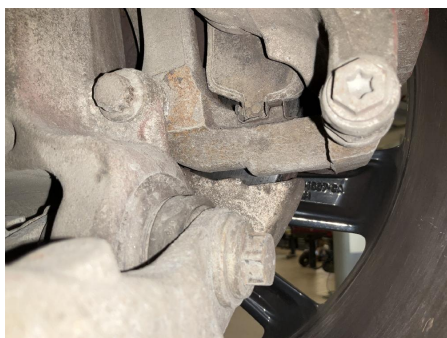
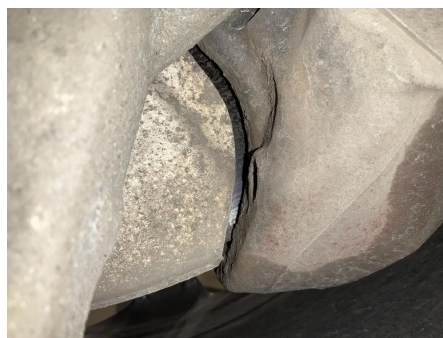
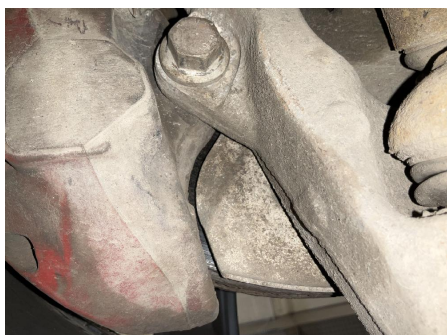
| Ref.Id | Opplysning | Resultat | Beskrivelse |
|---|---|---|---|
| 6.16 | Bremseeskiver | Overflaterust eller mindre enn 25% av overflaten rustet | Begge sider foran |

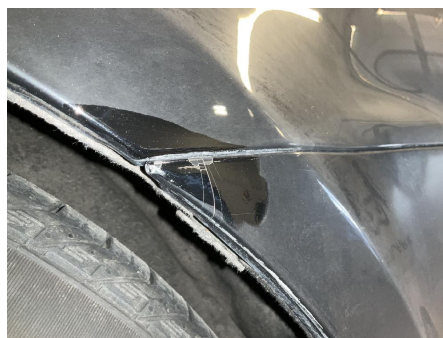
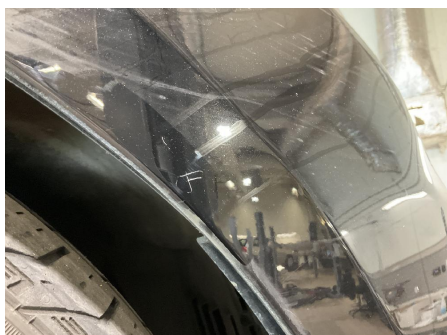
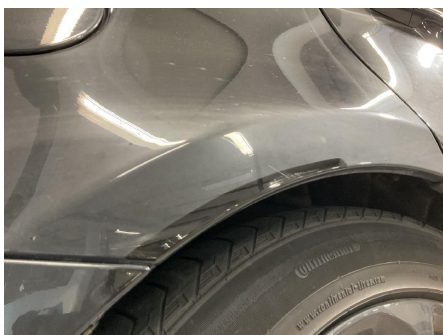
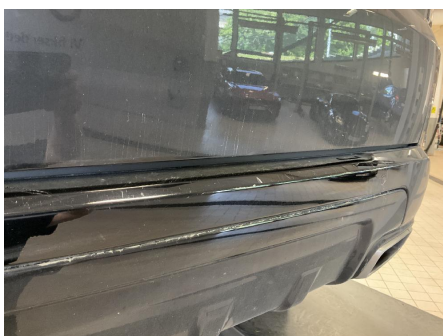
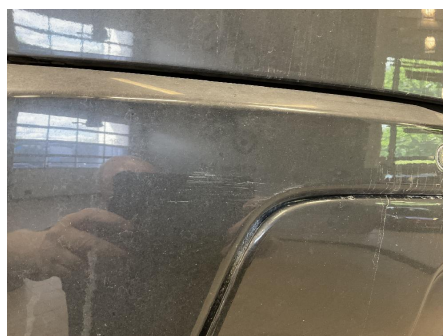
| Ref.Id | Opplysning | Resultat | Beskrivelse |
|---|---|---|---|
| 86.18 | Lakk / karosseri utvendig | Diverse småbulker/lakkriper | |

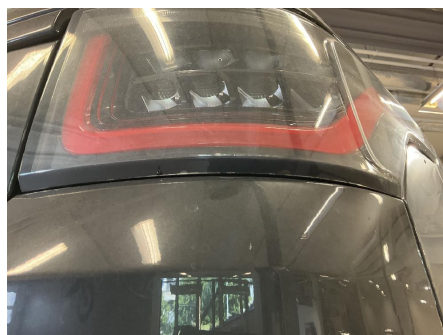
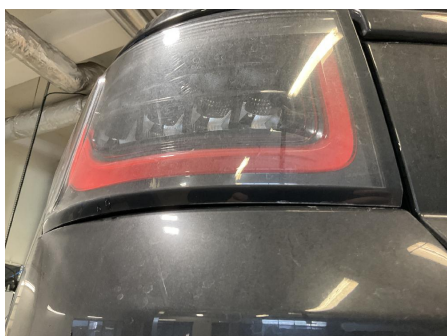
| Ref.Id | Opplysning | Resultat | Beskrivelse |
|---|---|---|---|
| 17.29 | Lys | Kraketert lyktglass | Venstre baklys, Høyre baklys |

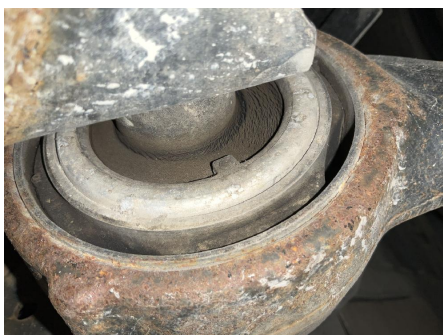
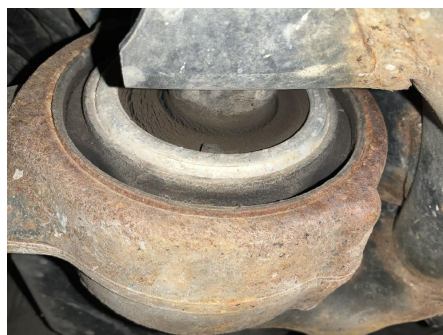
| Ref.Id | Opplysning | Resultat | Beskrivelse |
|---|---|---|---|
| 78.8 | Opphengs- / bærearmer foraksel | * Slitte foringer i fremre nedre bærearmer, kutt i gummi. | |

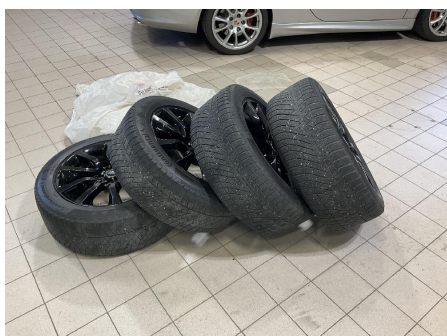
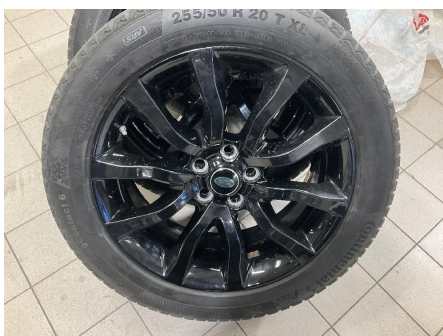
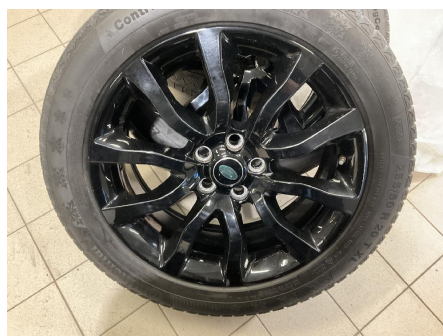
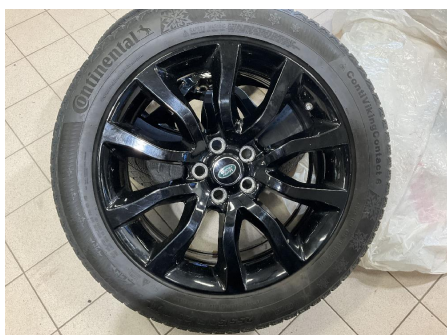
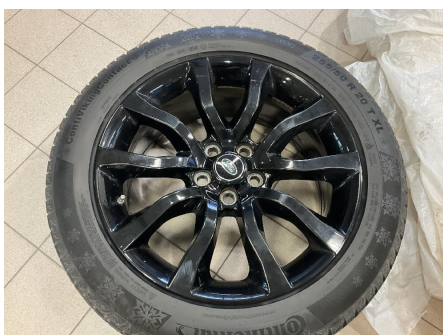
| Ref.Id | Opplysning | Resultat | Beskrivelse |
|---|---|---|---|
| 67.27 | Ekstra hjulsett | Ripe/slitasje | |
