# NAF Bruktbiltest

**Testdato**  
31.07.2025

**Bilmerke** Tesla  
**Modell** Model S  
**Type** 002  
**Registreringsnr.** EK82486  
**Understellsnr.** 5YJSA7E27JF239489  
**Km.stand.** 125347  
**Farge** Svart  
**Karosseritype** Kombikupé

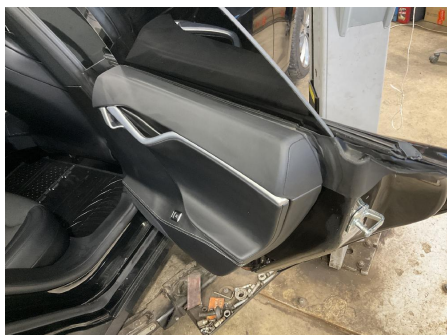
**1. Dørtrekk**

| Ref.Id | Repareres | Resultat | Beskrivelse |
|---|---|---|---|
| 96.1 | Dørtrekk | Hull/rift/flenge i dørtrekk: | Venstre bakdør |

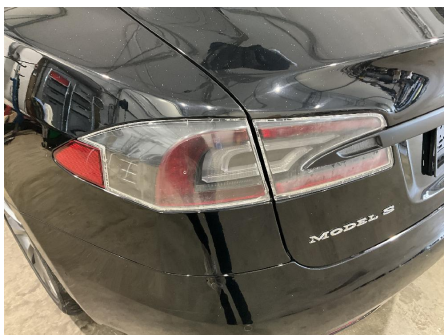
**2. Lys**

| Ref.Id | Repareres | Resultat | Beskrivelse |
|---|---|---|---|
| 17.2 | Lys | Virker ikke: | Venstre blinklys bak |

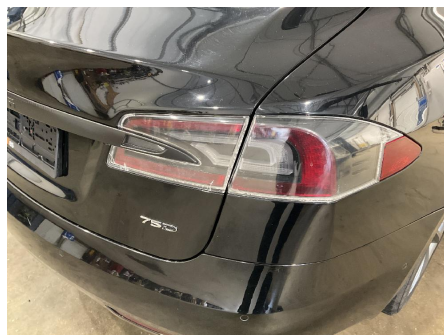
**3. Lys**

| Ref.Id | Repareres | Resultat | Beskrivelse |
|---|---|---|---|
| 17.12 | | Kraketert lyktglass | Venstre baklys, Høyre baklys |

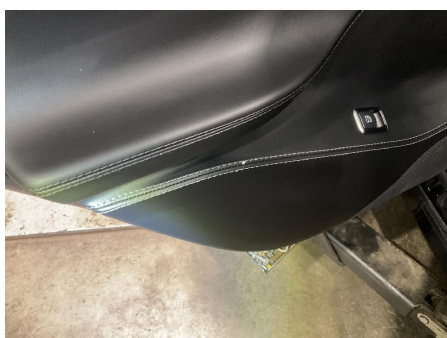
**4. Dørtrekk**

| Ref.Id | Repareres | Resultat | Beskrivelse |
|---|---|---|---|
| 96.2 | | Løst dørtrekk | Høyre bakdør |

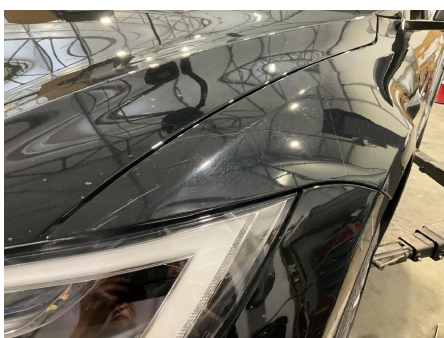
**5. Lakk / karosseri utvendig**

| Ref.Id | Repareres | Resultat | Beskrivelse |
|---|---|---|---|
| 86.3 | Lakk / karosseri utvendig | Lakkriper: | Venstre forskjerm |
| 86.12 | | Steinsprut/lakksår | Tak, Venstre bakdør, Venstre bakskjerm, Bakluke |

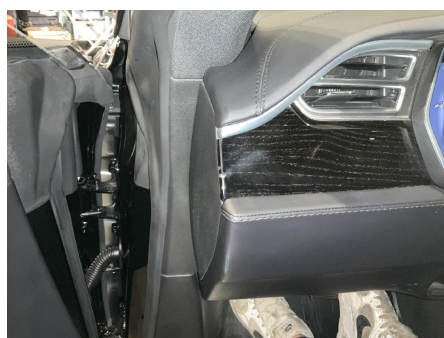
**6. Dashbord / midtkonsoll**

| Ref.Id | Repareres | Resultat | Beskrivelse |
|---|---|---|---|
| 91.1 | Dashbord / midtkonsoll | Hull/rift/flenge: | Dashbord |
