VOLKSWAGEN CADDY MAXI 150 HK AUTOMAT 4X4

TESTDATO: 23.04.2025

NBF Tilstandsrapport er utarbeidet av Norges Bilbransjeforbund og Forbrukerrådet.

## OPPSUMMERT STATUS PÅ KJØRETØY

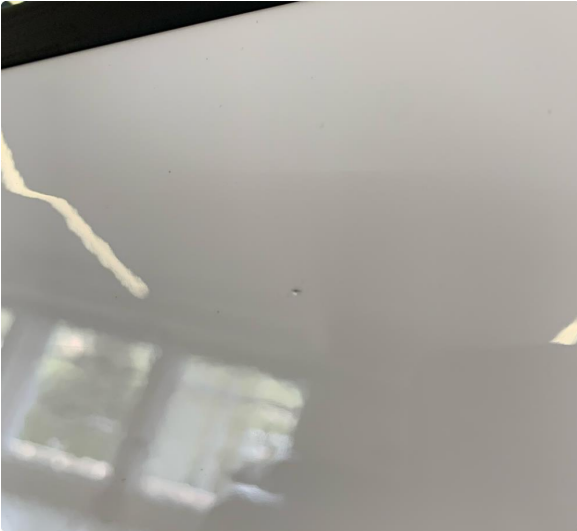
| Punkt | Beskrivelse | Plassering |
|---|---|---|
| 1.2 Dører | Liten steinsprut med korrosjon venstre fordør. | |

1.2 Liten steinsprut med korrosjon venstre fordør.

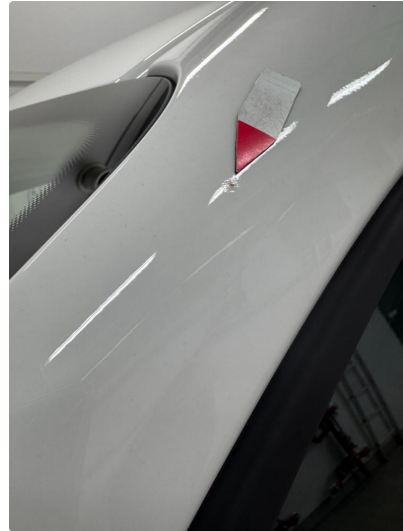
| Punkt | Beskrivelse | Plassering |
|---|---|---|
| 1.3 Tak | Steinsprut med korrosjon. | foran |

1.3 Steinsprut med korrosjon.

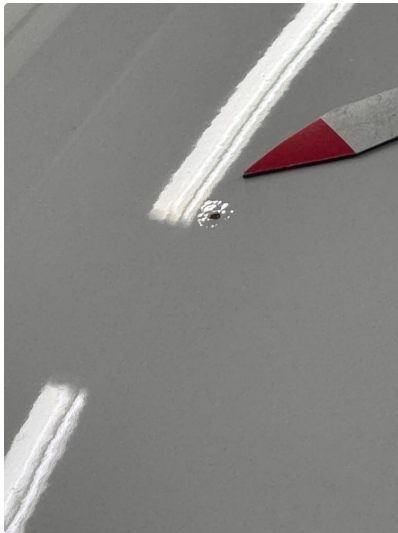
1.3 Steinsprut med korrosjon.

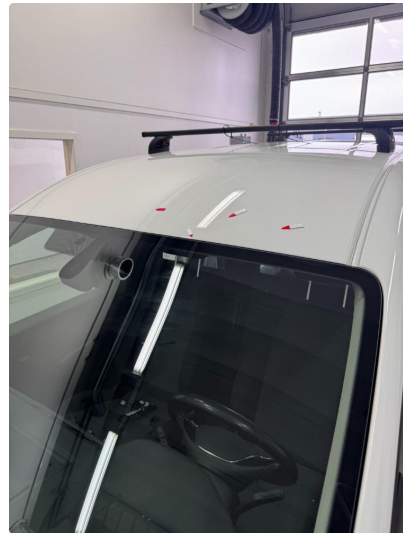
1.3 Steinsprut med korrosjon.
