NAF Tilstandssjekk

Testdato
17.03.2025

Bilmerke	BMW	Motorstørrelse	1995 cm ³
Modell	520D	Motoreffekt	120 kW
Type	560L	Aksler i drift	1
Registreringsnr.	KH57149	Drivstofftype	Diesel
Understellsnr.	WBAPX31000C077800	Kjøretøygruppe	101
Km.stand.	345599	Bruktimportert	Nei
Farge	Grå	Registreringsår	2008
Karosseritype	Stasjonsvogn	Registrert første gang	22.05.2008
		Frist for neste EU kontroll	24.10.2026

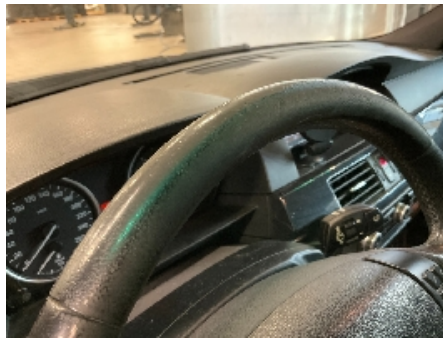
17. Ratt, rattaksel, ledd

17.4		Oljelekkasje	
30.19	Dekk	* Dekk fra 2014 som har begynt og sprekke opp.	
32.22	Ekstra hjulsett	Mangler eller feil hjul	4 hjul
34.6	Ratt, rattaksel, ledd	Løs / slitt rattpolstring

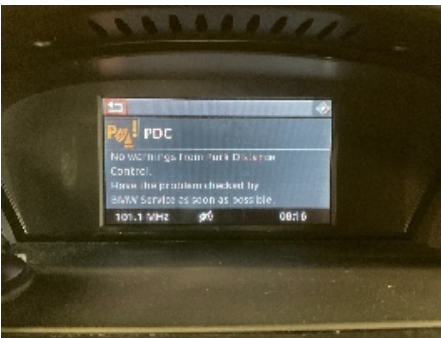
19. Varsellamper utvidet

11.30	Lys	Dugg i lykt:	Midtre bremselys
15.9	Varsellamper utvidet	* Varsler for at PDC ikke varsler.	
16.4	Feilkodeutlesing	Det finnes feilkoder, se rapport

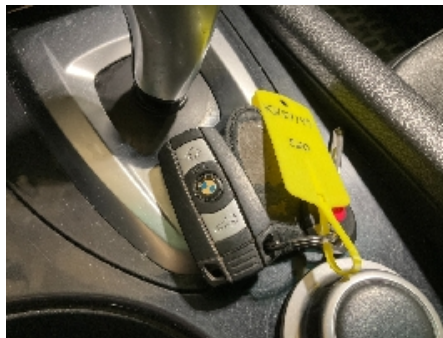
20. Nøkler / Utstyr

Ref.id	Repareres	Resultat	Beskrivelse
1.8	Kjøreegenskaper	Vibrasjoner i drivverk / hjuloppheng	
1.9		Vibrasjoner ved bremsing	
3.5	Nøkler / Utstyr	Nøkkel/er mangler

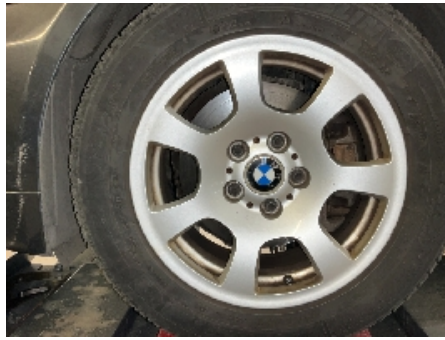
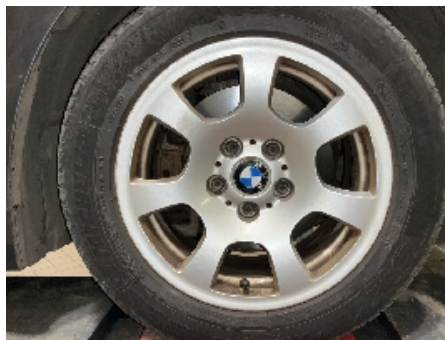
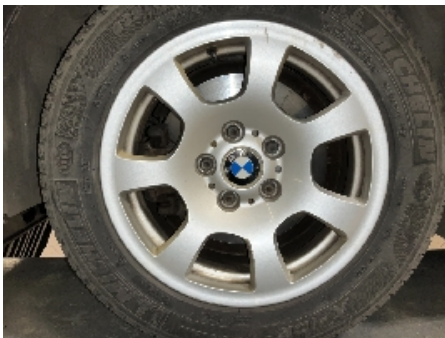
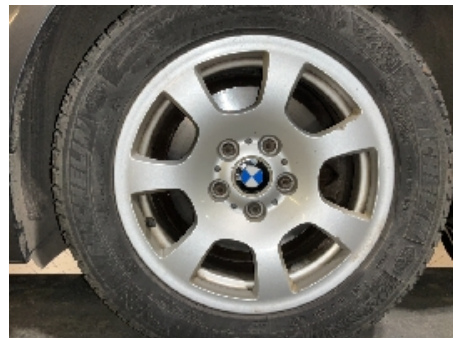
16.7		Diagnoseavlesing ligger i testrapport	
25.8	Mellomaksel	Ikke tilgjengelig for kontroll	
24.8	Differensial	* Mye rust.	
31.10	Felg	Ripe/slitasje på felg	Venstre bak, Høyre bak, Høyre foran

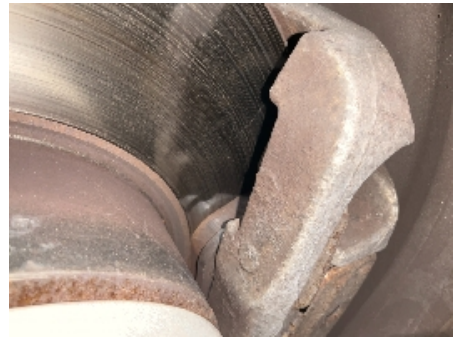
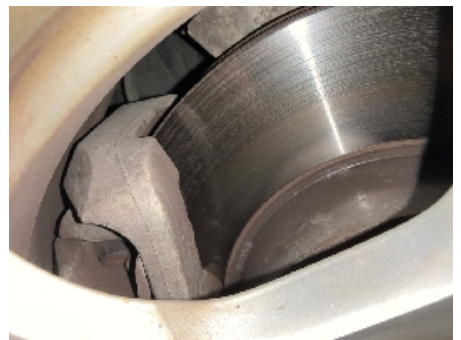
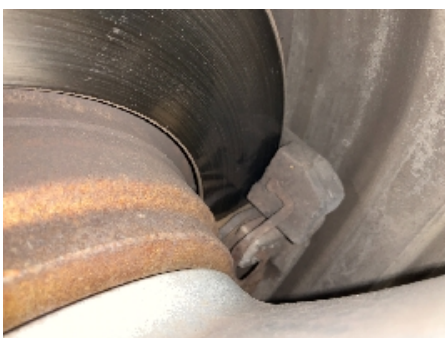
3.13		* Bakluken går ikke opp, og vil ikke lukke seg ordentlig.	
4.8	Bremsevirkning	Vesentlig pulserende bremsevirkning:	
5.11	Bremseskiver	Kast i bremseskive

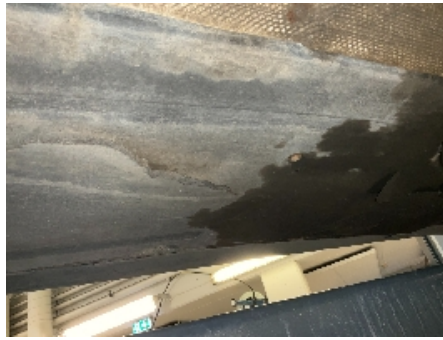
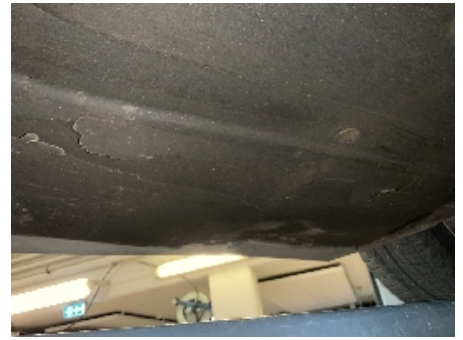
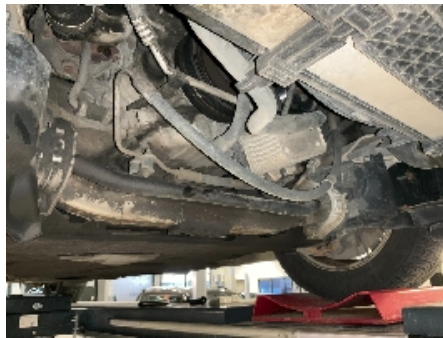
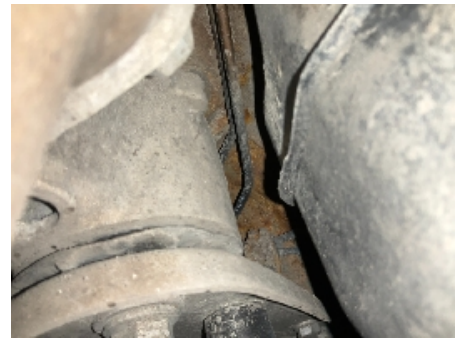
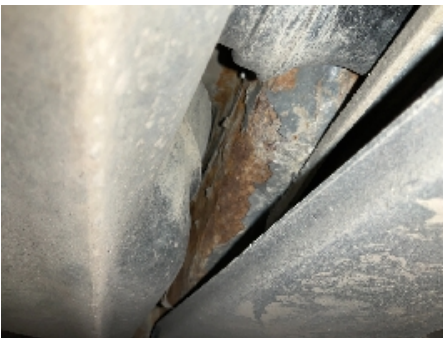
41.1	Opphengs- / bærearmer foraksel	Slakk i opphengskule:	Fremre venstre nedre
44.2	Underside	Skadet/løst plastdeksel:	Venstre, Foran
Ref.id	Opplysning	Resultat	Beskrivelse

39.10	Stabilisator	Slakk i lenkarm til stabilisatorstag	Venstre foran, Høyre foran
44.13	Underside	Stedvis rustdannelse i vognbunn/understell	
45.9	Frontrute	Noe steinsprut

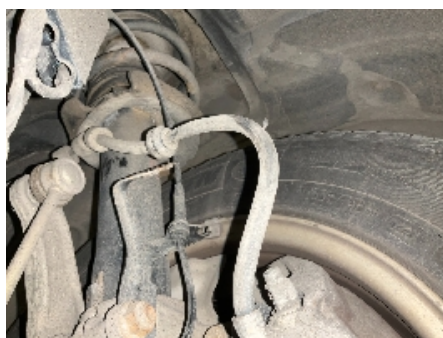
**47. Bremseslanger**

8.2	Bremseslanger	Skade på bremseslange	Høyre foran
11.17	Lys	Løs lykt:	Venstre tåkelys, Venstre baklys
17.2	Utvendig tilstand motor	Drivstofflekkasje i motorrom ved:	Innsprøytningsdyser

Punkt	Merknad
Bremseslanger	Er ikke festet og har subbet i hjulet.
