NAF Bruktbiltest

Testdato
04.03.2025

Bilmerke	Audi	Motorstørrelse	cm ³
Modell	e-tron Sportback 55	Motoreffekt	141 kW
Type	GE	Aksler i drift	2
Registreringsnr.	EE54997	Drivstofftype	Elektrisk
Understellsnr.	WAUZZZGE4MB011660	Kjøretøygruppe	101
Km.stand.	34720	Bruktimportert	Ja
Farge	Grå	Registreringsår	2020
Karosseritype	Kombikupé	Registrert første gang	18.11.2020
		Frist for neste EU kontroll	17.11.2024

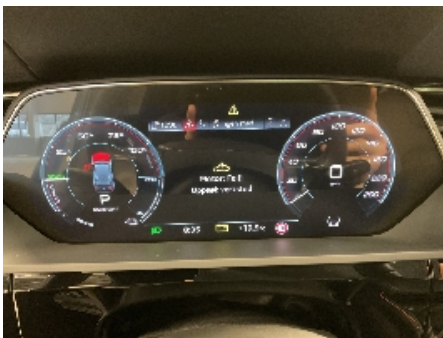
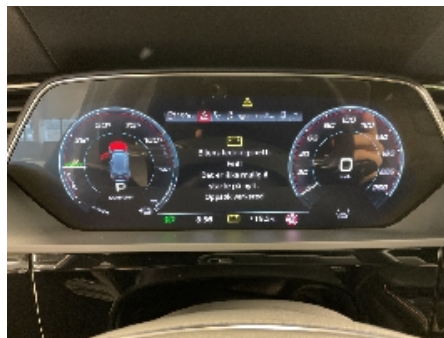
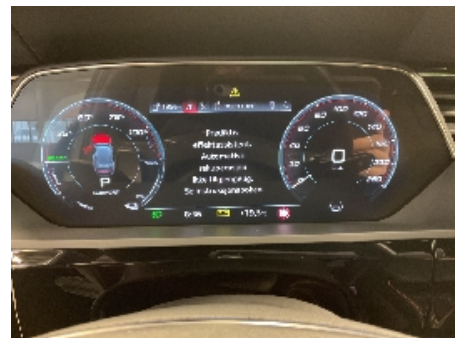
22.3	Varsellamper utvidet	Varsellampe for OBD (Motorlampe) lyser	
22.8		* Diverse varsellamper. Se bil Diverse varsellamper dukker opp etter litt kjøring.

**16. Varsellamper utvidet**

**17. Varsellamper utvidet**

**18. Varsellamper utvidet**

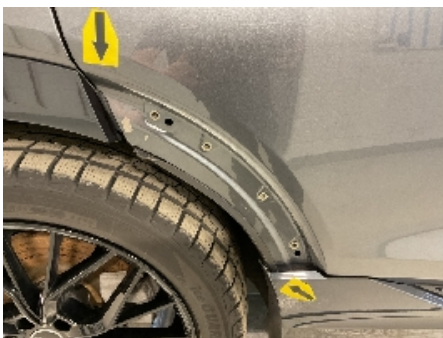
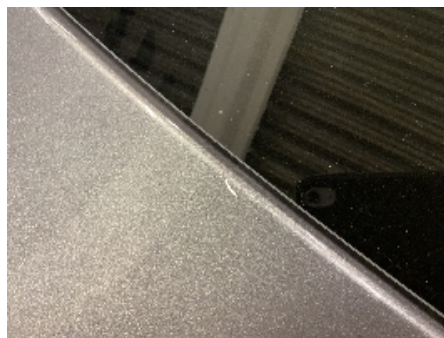
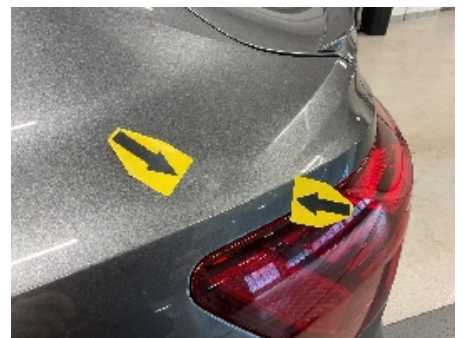
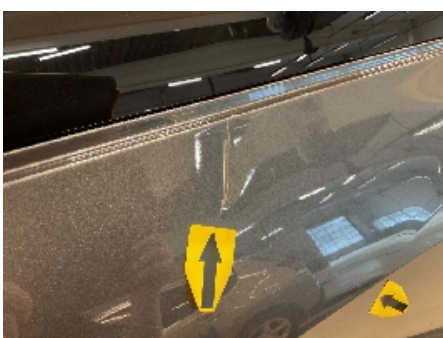
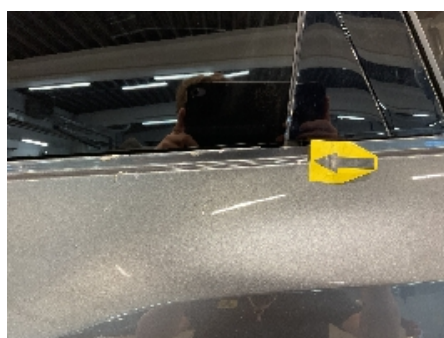
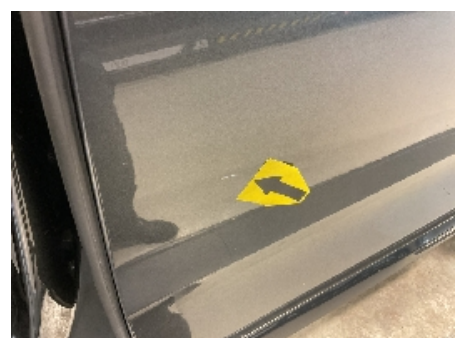
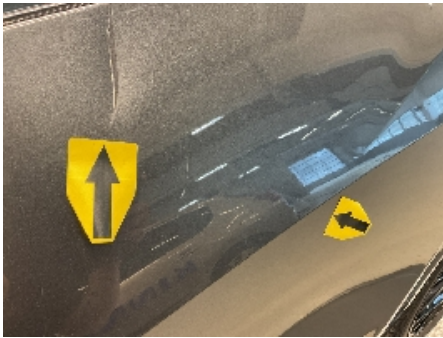
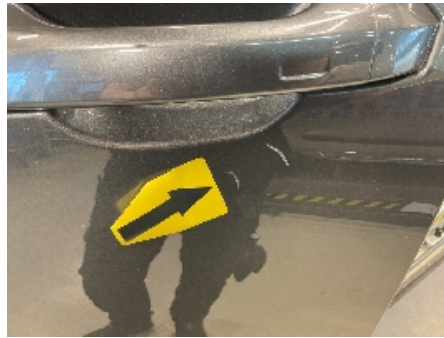
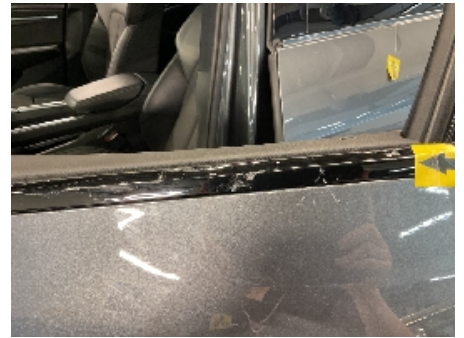
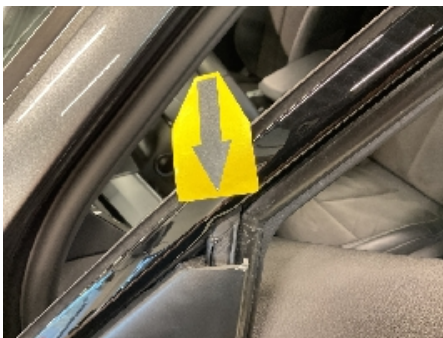
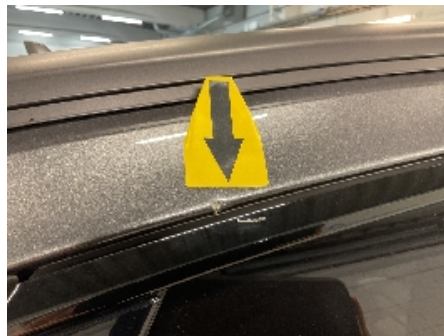
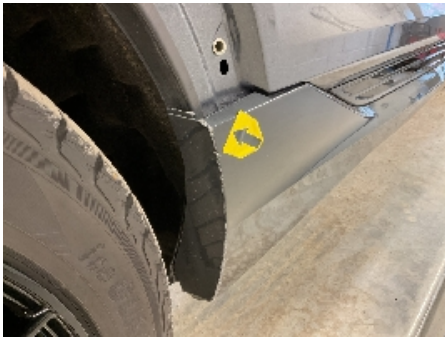
81.2	Frontrute	En eller flere steinsprutrosetter som ikke er utbedret <ul style="list-style-type: none">• Reparasjonsmetode: Reparasjon	
86.2	Lakk / karosseri utvendig	Lakkriper:	Bakluke, Venstre bakdør, Venstre fordør

86.3		Skadet:	Tak, Venstre fordør, Venstre bakdør, Venstre baksjerm
86.5		Pyntelist løs, skadet eller mangler:	Venstre fordør, Høyre bakdør, Venstre bakdør

86.11		Steinsprut/lakksår	Venstre baksjerm, Tak
87.5	Utvendig speil	Skade på speilramme / -hus	Venstre side
87.6		Speilvarme virker ikke:	Venstre side, Høyre side

**19. Lakk / karosseri utvendig**

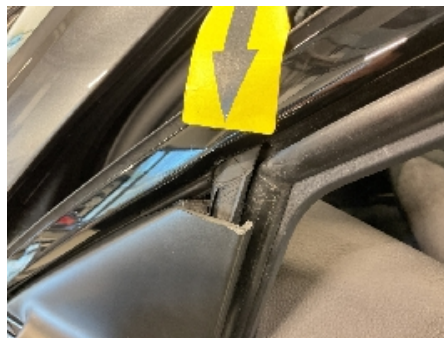
**29. Utvendig speil**

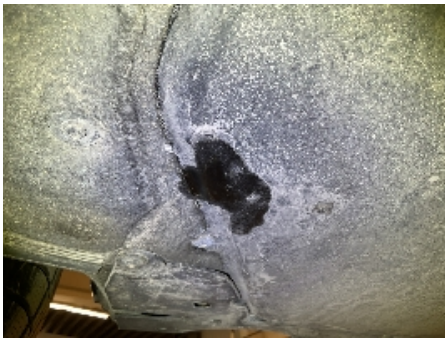
62.2	Ladekabel elbil/hybrid	Ladekabel mangler	
64.6	Utv. tilstand fremdriftsbatteri elbil/hybrid	* Fukt ved HV batteri. Videre feil søk anbefales	
67.17	Ekstra hjulsett	Ekstra hjulsett mangler

**40. Utv. tilstand
fremdriftsbatteri elbil/hybrid**

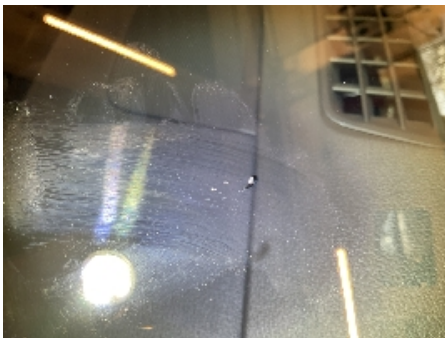
43. Frontrute
