# NAF Bruktbiltest

**Testdato**  
04.06.2025

| <b>Modell</b> | Model X | <b>Motoreffekt</b> | 193 kW |
| <b>Registreringsnr.</b> | EV43318 | <b>Drivstofftype</b> | Elektrisk |

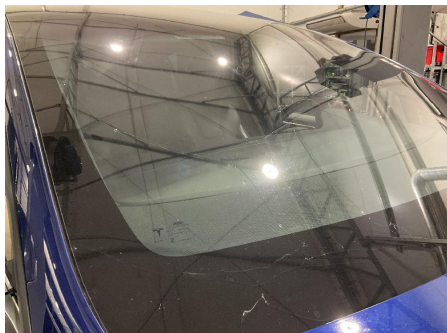
**1. Frontrute**

| Ref.Id | Repareres | Resultat | Beskrivelse |
|---|---|---|---|
| 81.4 | Frontrute | Sprekk i frontrute: <ul style="list-style-type: none"><li>• Reparasjonsmetode: Skift</li></ul> | |

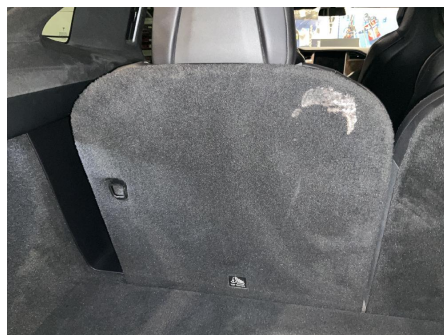
**9. Seter**

| Ref.Id | Repareres | Resultat | Beskrivelse |
|---|---|---|---|
| 98.2 | Seter | Misfarget/skittent: | Venstre side bakerst |
