# NAF Bruktbiltest

**Testdato**  
15.07.2025

| <b>Bilmerke</b> | Peugeot | <b>Motorstørrelse</b> | 1598 cm <sup>3</sup> |
| <b>Modell</b> | 308 | <b>Motoreffekt</b> | 200 kW |

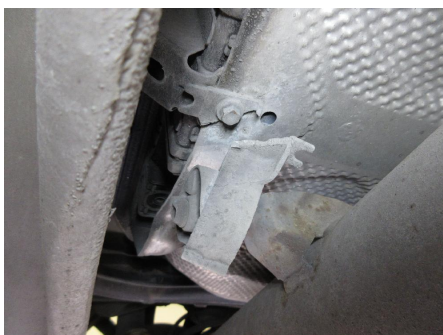
41. Eksosanlegg

| Ref.Id | Repareres | Resultat | Beskrivelse |
|---|---|---|---|
| 33.9 | Eksosanlegg | Mangelfullt oppheng: | Bakre eksospotte |
