# NAF Bruktbiltest

**Testdato**  
23.05.2025

| <b>Bilmerke</b> | BMW | <b>Motorstørrelse</b> | cm <sup>3</sup> |
| <b>Modell</b> | M5 | <b>Motoreffekt</b> | kW |

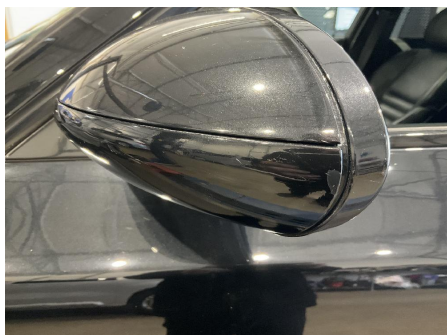
**1. Utvendig speil**

| Ref.Id | Repareres | Resultat | Beskrivelse |
|---|---|---|---|
| 87.9 | Utvendig speil | Ripe i speilhus: | Venstre |

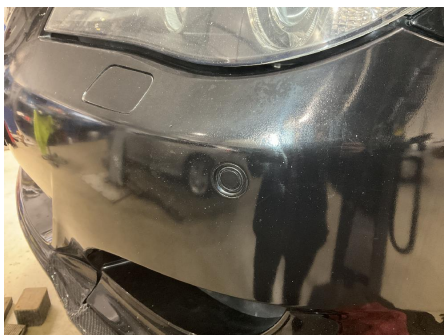
**2. Lakk / karosseri utvendig**

| Ref.Id | Repareres | Resultat | Beskrivelse |
|---|---|---|---|
| 86.4 | Lakk / karosseri utvendig | Skadet: | Støtfanger foran |
| 86.13 | | Mangelfull kvalitet på replakking: | Støtfanger foran |
