# NAF Bruktbiltest

Testdato  
27.02.2025

<b>Bilmerke</b>	Mini	<b>Motorstørrelse</b>	1198 cm <sup>3</sup>
<b>Modell</b>	One	<b>Motoreffekt</b>	75 kW
<b>Type</b>	UKL-L	<b>Aksler i drift</b>	1
<b>Registreringsnr.</b>	BT45804	<b>Drivstofftype</b>	Bensin
<b>Understellsnr.</b>	WMWXS1108G2E03073	<b>Kjøretøygruppe</b>	101
<b>Km.stand.</b>	141816	<b>Bruktimportert</b>	Nei
<b>Farge</b>	Rød	<b>Registreringsår</b>	2016
<b>Karosseritype</b>	Stasjonsvogn	<b>Registrert første gang</b>	03.06.2016
		<b>Frist for neste EU kontroll</b>	24.08.2024

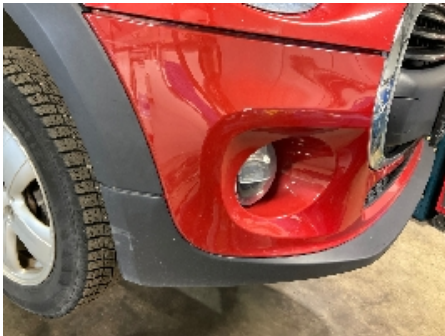
**1. Lakk / karosseri utvendig**

67.17	Ekstra hjulsett	Ekstra hjulsett mangler	
81.2	Frontrute	En eller flere steinsprutrosetter som ikke er utbedret • Reparasjonsmetode: Reparasjon	
86.2	Lakk / karosseri utvendig	Lakkriper:	Støtfanger foran, Høyre bakdør

86.3		Skadet:	Høyre bakdør
86.5		Pyntelist løs, skadet eller mangler:	Høyre bakdør, Høyre baksjerm

Ref.Id	Repareres	Resultat	Beskrivelse
86.8		Rustangrep:	Høyre bakskjerm, Høyre bakdør
86.11		Steinsprut/lakksår	Støtfanger bak, Venstre bakdør, Høyre bakdør, Høyre bakskjerm
98.2	Seter	Misfarget/skittent:	Venstre foran, Høyre foran, Midten bak, Høyre bak, Venstre bak
101.3	Bagasjeromstildekning	Mangler:	Hattehulle
