HYUNDAI KONA ELECTRIC FORHJULSDRIFT

TESTDATO: 15.08.2025

EB46126

NBF Tilstandsrapport er utarbeidet av Norges Bilbransjeforbund og Forbrukerrådet.

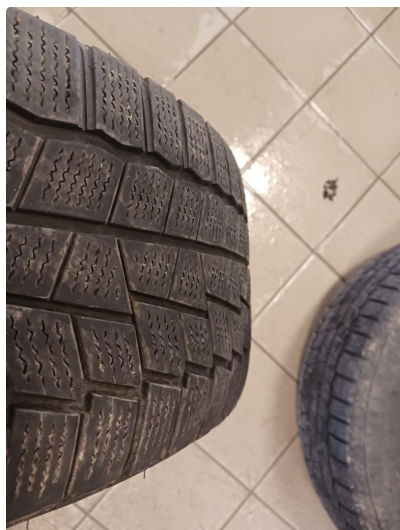
| Punkt | Beskrivelse | Plassering |
|---|---|---|
| 1.1 Dekk/Felger | skjev slitasje på vinterdekk | begge foran |

1.1 Skjev slitasje på vinterdekk

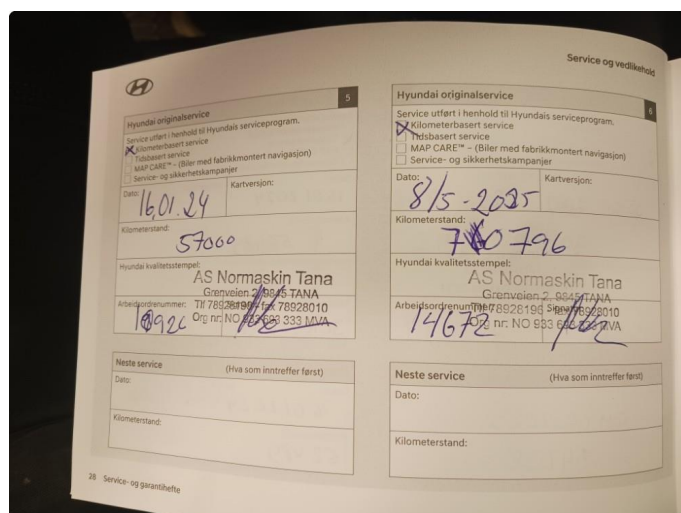
| Punkt | Beskrivelse | Plassering |
|---|---|---|
| 2.1 Opplysninger | Dokumentert service, se bilde | alle |

2.1 Dokumentert service, se bilde
