VOLVO XC40 4X4

TESTDATO: 01.07.2025

CHASSISNR: YV1XZEDVEN2674672

NBF Tilstandsrapport er utarbeidet av Norges Bilbransjeforbund og Forbrukerrådet.

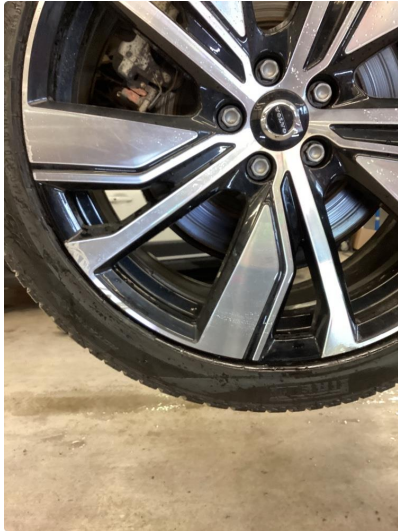
| Punkt | Beskrivelse | Plassering |
|---|---|---|
| 1.1 Dekk/Felger | skade på 1 felg | høyre bak |

1.1 Skade på 1 felg

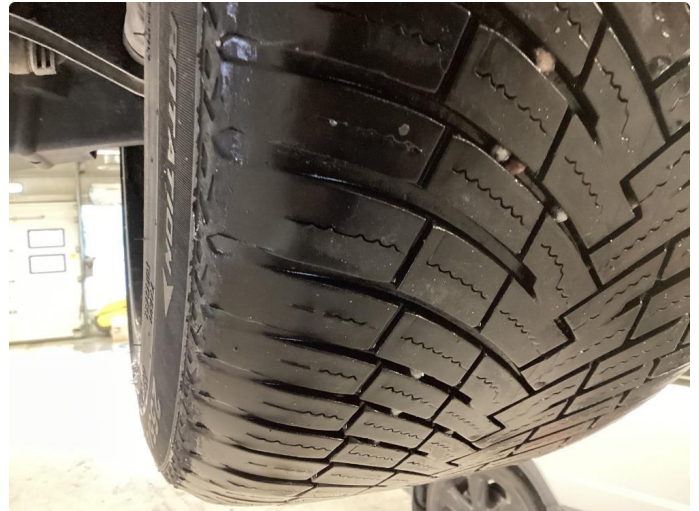
| Punkt | Beskrivelse | Plassering |
|---|---|---|
| 1.2 Dekk/Felger | skjev slitasje på sommerdekk | alle |

1.2 Skjev slitasje på sommerdekk

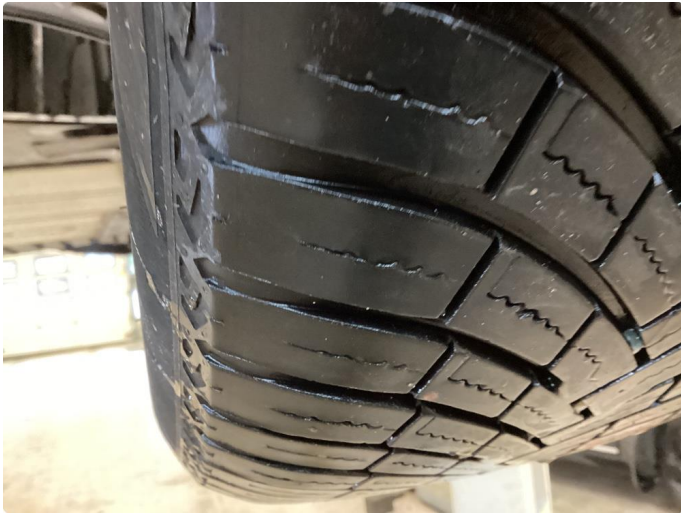
1.2 Skjev slitasje på sommerdekk

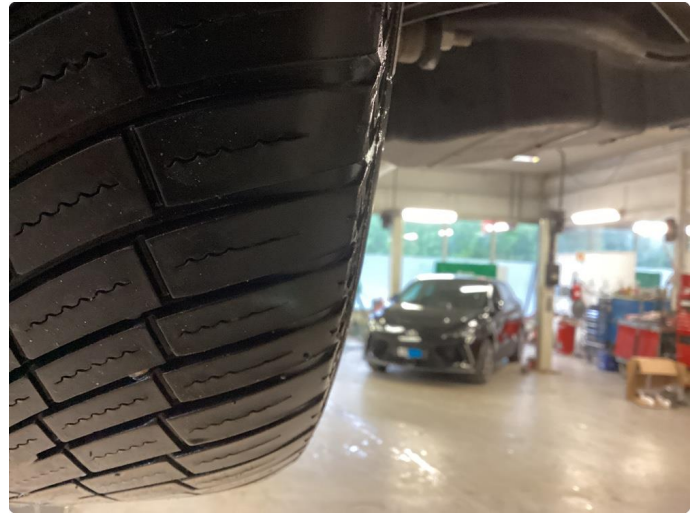
1.2 Skjev slitasje på sommerdekk

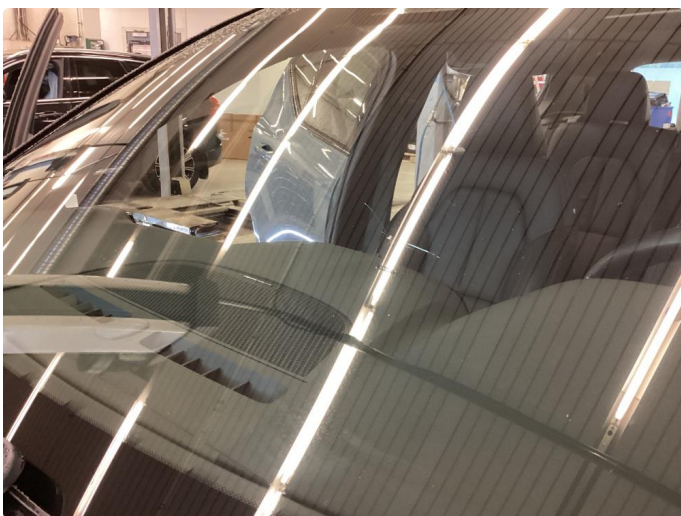
| Punkt | Beskrivelse | Plassering |
|---|---|---|
| 1.3 Frontvindu | sprekk (byttes) | venstre foran |

1.3 Sprekk (byttes)

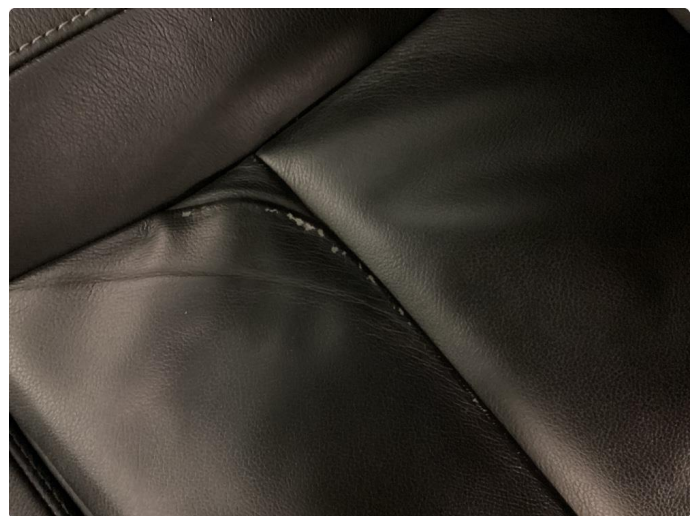
| Punkt | Beskrivelse | Plassering |
|---|---|---|
| 2.1 Seter | skade på setetrekk | venstre foran |

2.1 Skade på setetrekk
