NAF Bruktbiltest

| Bilmerke | Land Rover | Motorstørrelse | 2720 cm ³ |
| Modell | DISCOVERY 4 TD V6 | Motoreffekt | 140 kW |
| Registreringsnr. | BS16482 | Drivstofftype | Diesel |

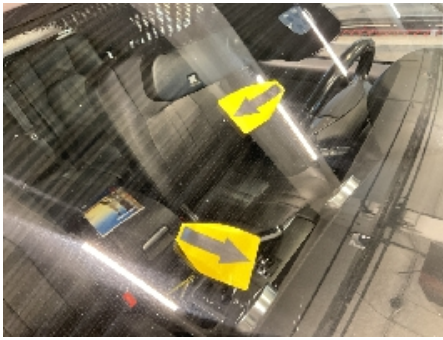
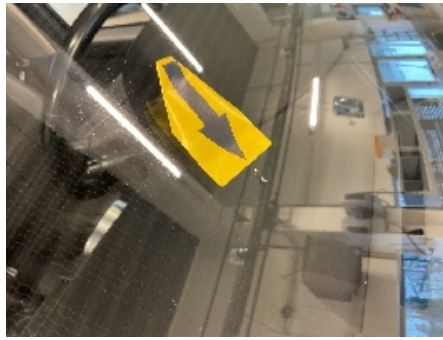
| Ref.Id | Repareres | Resultat | Beskrivelse |
|---|---|---|--|
| 81.2 | Frontrute | En eller flere steinsprutrosetter som ikke er utbedret • Reparasjonsmetode: Skift | |

13. Frontrute

14. Frontrute

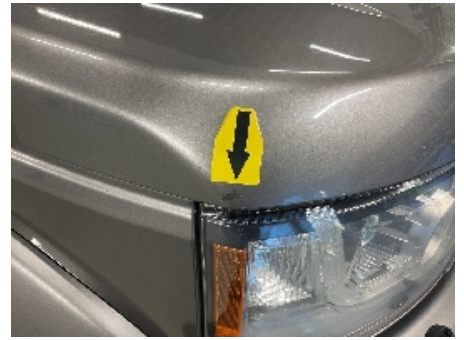
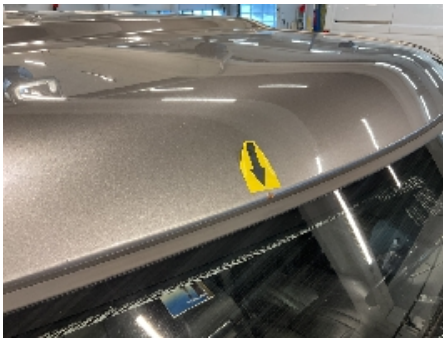
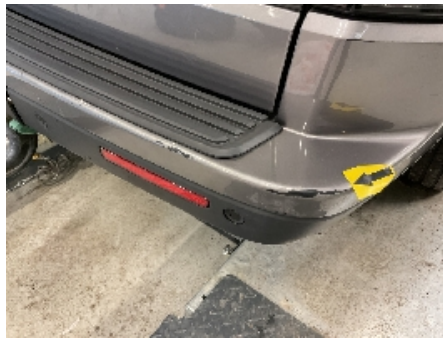
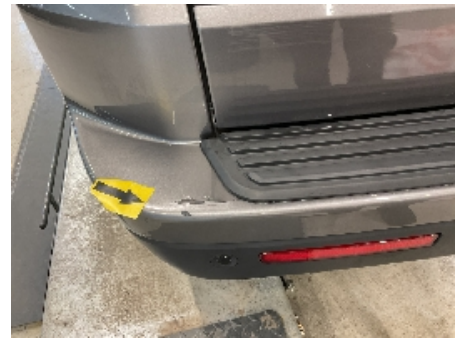
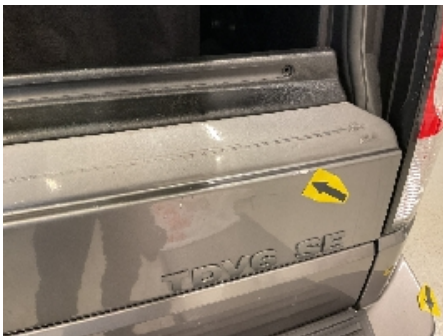
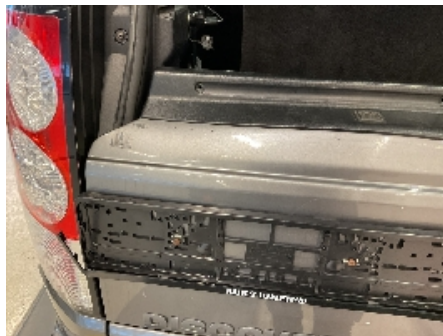
| Ref.Id | Repareres | Resultat | Beskrivelse |
|---|---|---|--|
| 86.2 | Lakk / karosseri utvendig | Lakkriper: | Bakluke |
| 86.3 | | Skadet: | Støtfanger bak |
| 86.8 | | Rustangrep: | Tak |
| 86.13 | | Lakkslipp/flassing | Panser, Støtfanger bak |

15. Lakk / karosseri utvendig

16. Lakk / karosseri utvendig

17. Lakk / karosseri utvendig

18. Lakk / karosseri utvendig

19. Lakk / karosseri utvendig

20. Lakk / karosseri utvendig

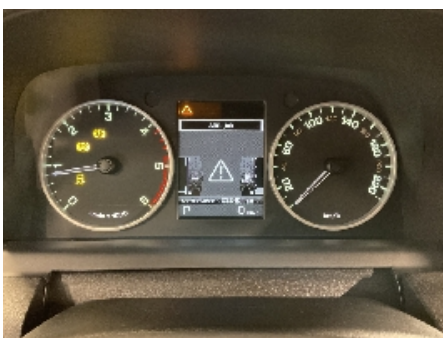
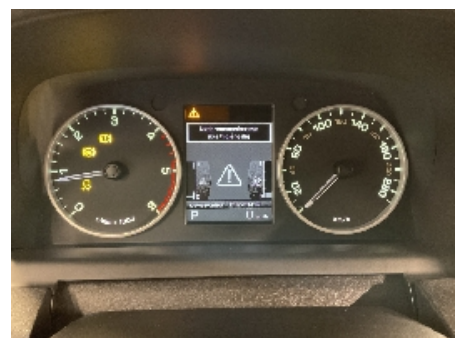
| Ref.Id | Repareres | Resultat | Beskrivelse |
|---|---|---|--|
| 21.1 | Varsellamper | Varsellampe for ABS lyser | |
| 21.7 | | Varsellampe for bremsesystemet lyser | |

22. Varsellamper

24. Varsellamper

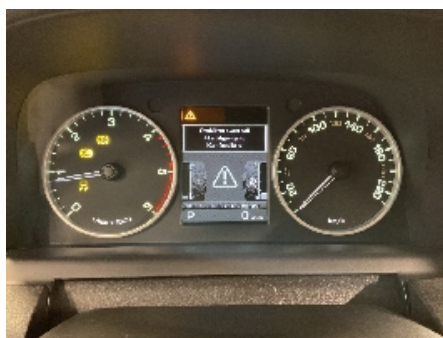
| Ref.Id | Repareres | Resultat | Beskrivelse |
|---|---|---|--|
| 22.5 | Varsellamper utvidet | Varsellampe for ESP (Traction control) lyser | |

23. Varsellamper utvidet

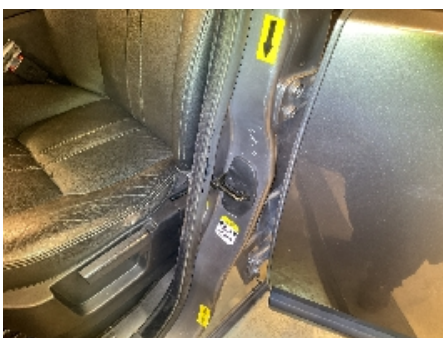
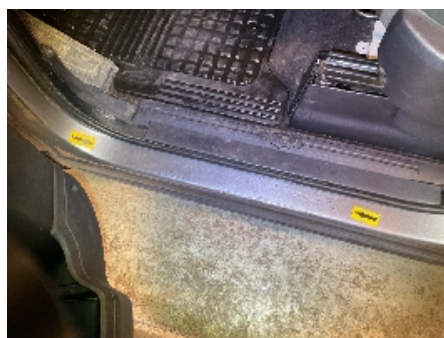
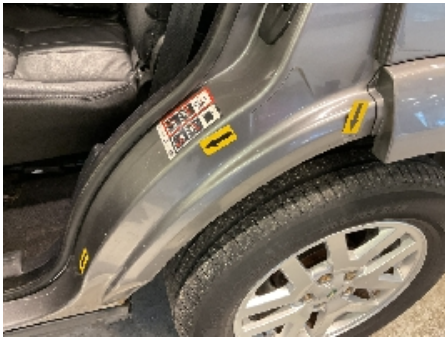
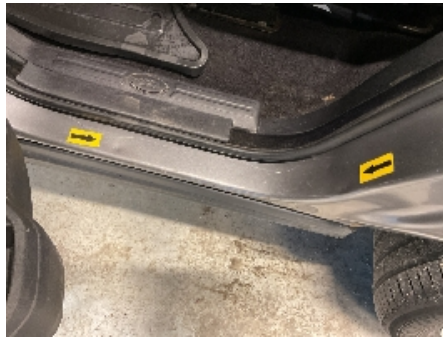
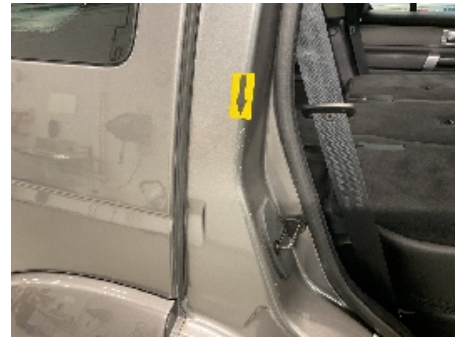
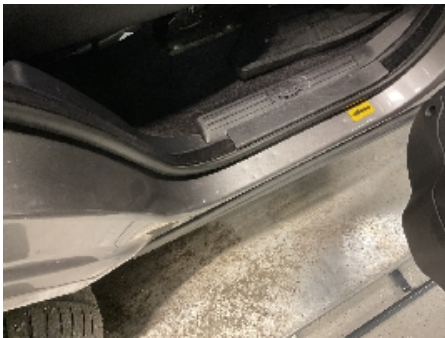
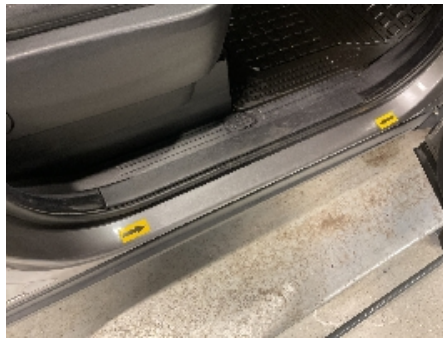
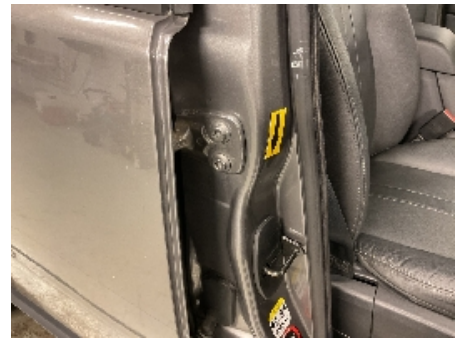
| Ref.Id | Repareres | Resultat | Beskrivelse |
|---|---|---|--|
| 97.1 | Døråpning | Sår eller skade: | Venstre fordør, Høyre fordør, Venstre bakdør, Høyre bakdør |

34. Døråpning

35. Døråpning

37. Døråpning

38. Døråpning

39. Døråpning

40. Døråpning

41. Døråpning

42. Døråpning

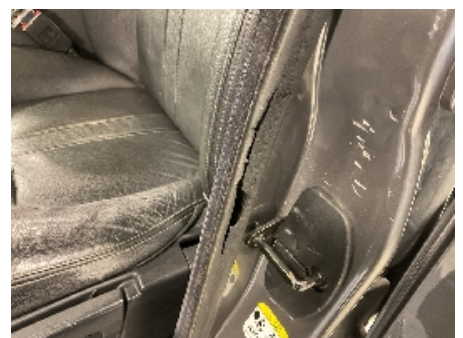
| Ref.Id | Repareres | Resultat | Beskrivelse |
|---|---|---|--|
| 83.11 | Dør-/panseråpner | Slitt / skade på gummilist: | Venstre foran |

36. Dør-/panseråpner
