SKODA ENYAQ 4X4
TESTDATO: 28.03.2025
KODE: 1678052

EE54329	41 672 KM	03.11.2022 Førstegang registrert	Elektrisitet
----------------	------------------	--	---------------------

NBF Tilstandsrapport er utarbeidet av Norges Bilbransjeforbund og Forbrukerrådet.

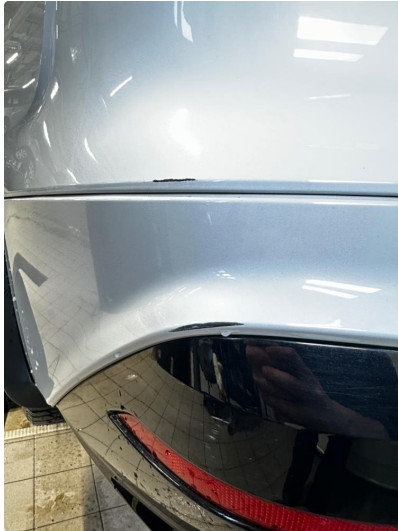
1.1 Bruks merker bak på støtfanger

Punkt	Beskrivelse	Plassering
1. EKSTERIØR		
1.1 Støtfanger	Bruks merker bak på støtfanger
