VOLKSWAGEN ID.3 BAKHJULSDRIFT

TESTDATO: 28.08.2025

CHASSISNR: WVVZZZE1ZMP016792

NBF Tilstandsrapport er utarbeidet av Norges Bilbransjeforbund og Forbrukerrådet.

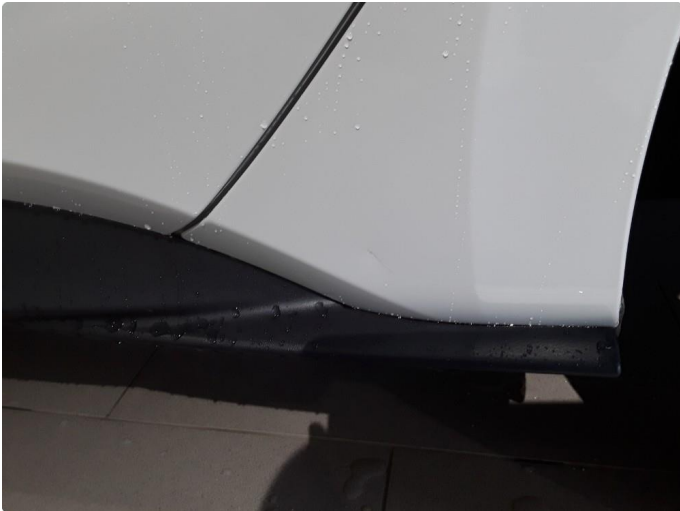
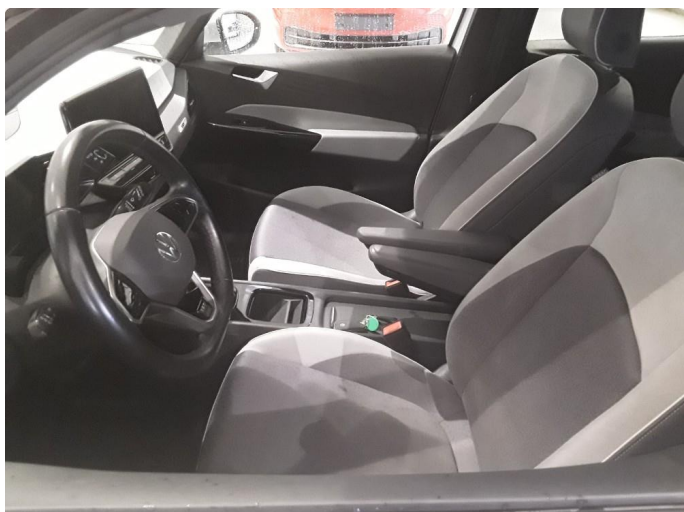
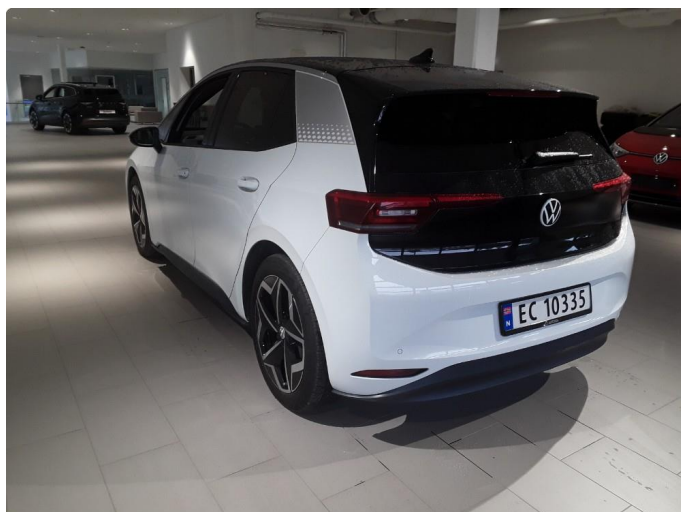
| Punkt | | Beskrivelse | Plassering |
|---|---|---|---|
| 1.1 | Skjermer | Liten bulk med ripe nederst skjerm v.b foran bakhjulet. Flekket | |

1.1 Liten bulk med ripe nederst skjerm v.b foran bakhjulet. Flekket
