NAF Bruktbiltest

Testdato
27.03.2025

Bilmerke	Volkswagen	Motorstørrelse	1968 cm ³
Modell	MULTIVAN	Motoreffekt	110 kW
Type	7HC	Aksler i drift	1
Registreringsnr.	BE18454	Drivstofftype	Diesel
Understellsnr.	WV2ZZZ7HZHH003446	Kjøretøygruppe	101
Km.stand.	193000	Bruktimportert	Ja
Farge	Svart	Registreringsår	2016
Karosseritype	Stasjonsvogn	Registrert første gang	26.06.2016
		Frist for neste EU kontroll	17.10.2025

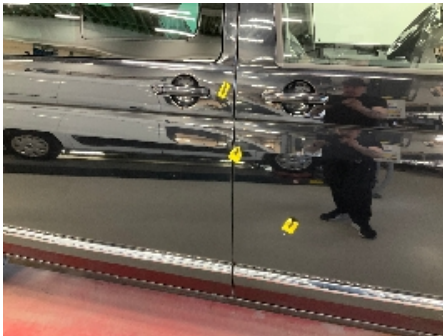
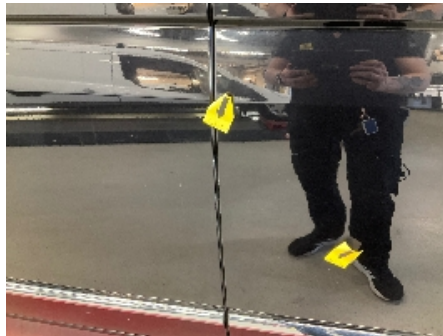
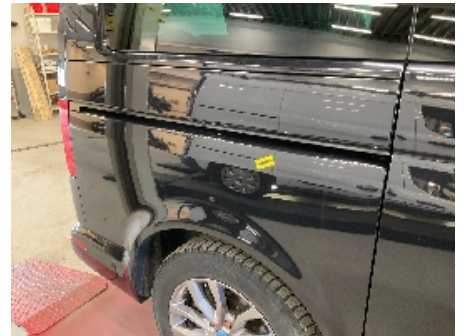
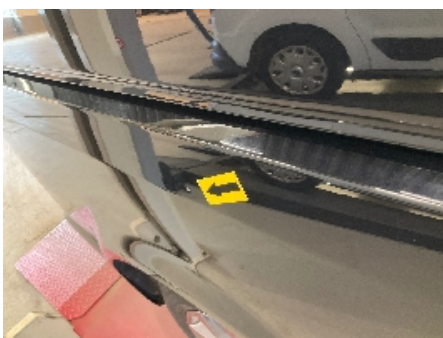
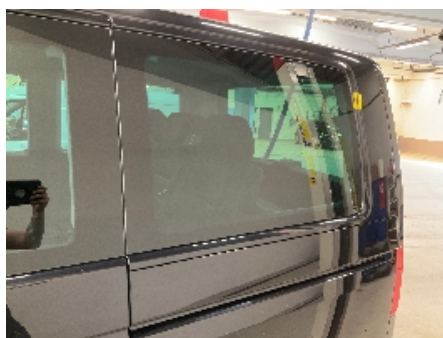
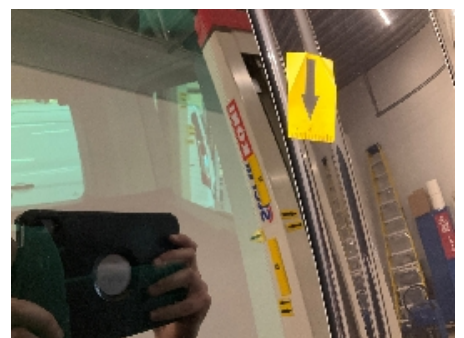
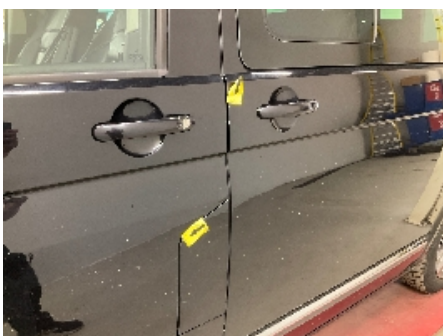
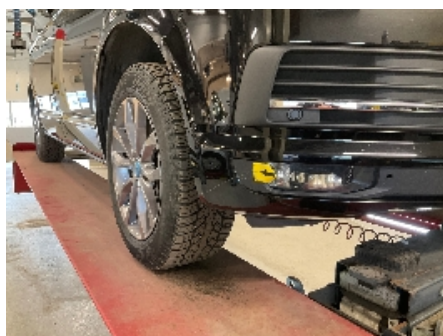
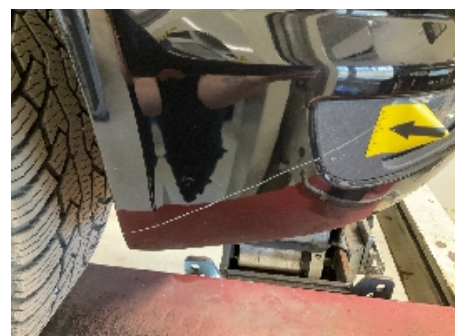
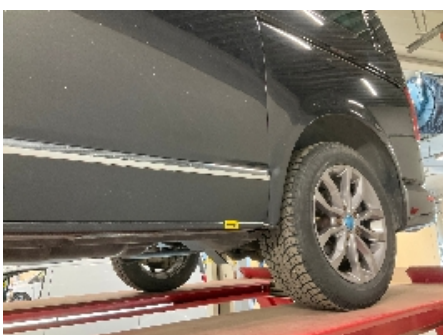
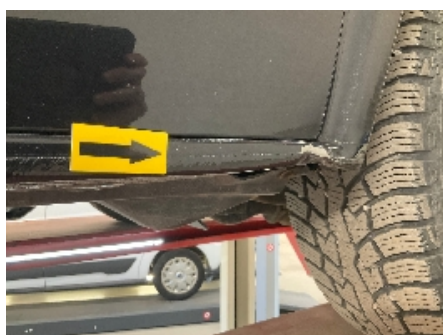
Ref.Id	Repareres	Resultat	Beskrivelse
3.5	Nøkler / Utstyr	Nøkkel/er mangler	
54.2	Setevarmer	Setevarme virker ikke:	Venstre foran, Høyre foran
65.6	Dekk	Feil rotasjonsretning:	Venstre foran, Høyre foran
86.2	Lakk / karosseri utvendig	Lakkriper:	
86.3		Skadet:	Venstre sidekanal
100.1	Gulvmatter/-teppe	Gulvmatte skadet eller mangler:	Venstre foran

1. Lakk / karosseri utvendig

2. Lakk / karosseri utvendig

3. Lakk / karosseri utvendig

4. Lakk / karosseri utvendig

5. Lakk / karosseri utvendig

6. Lakk / karosseri utvendig

7. Lakk / karosseri utvendig

8. Lakk / karosseri utvendig

9. Lakk / karosseri utvendig

10. Lakk / karosseri utvendig

11. Lakk / karosseri utvendig
