NAF Bruktbiltest

Testdato
22.04.2025

Bilmerke	Toyota	Motorstørrelse	cm ³
Modell	MIRAI	Motoreffekt	114 kW
Type		Aksler i drift	1
Registreringsnr.	HY10447	Drivstofftype	Hydrogen
Understellsnr.	JTDBVRBD4GA000361	Kjøretøygruppe	101
Km.stand.	199229	Bruktimportert	Ja
Farge	Sølv	Registreringsår	2016
Karosseritype	Sedan	Registrert første gang	04.05.2016
		Frist for neste EU kontroll	22.04.2025

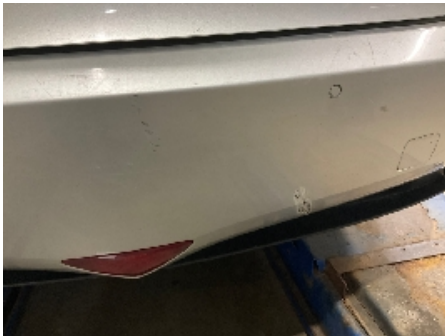
**1. Lakk / karosseri utvendig**

86.2	Lakk / karosseri utvendig	Lakkriper:	Venstre bakdør, Venstre fordør, Venstre forskjerm, Venstre bakskjerm, Tak, Bakluke, Panser
86.3		Skadet:	Venstre fordør, Venstre forskjerm, Høyre sidekanal

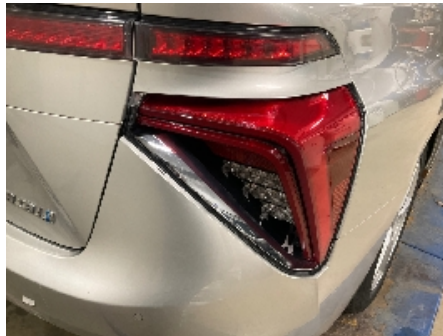
**2. Lys**

6.10	Bremseskiver	Rust på bremseskive:	Venstre foran, Venstre bak, Høyre bak, Høyre foran
17.11	Lys	Skadet lykteglass:	Høyre baklys
17.27		* Venstre nedre kjørellykt og Venstre å høyre frontlykt riper/flasslakk - rubbe og polere

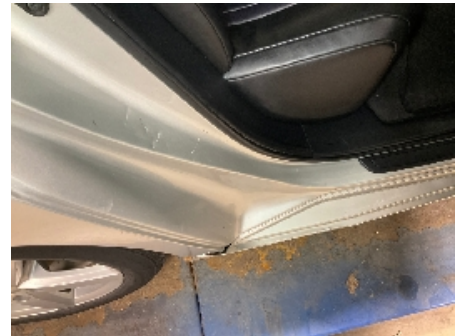
**3. Døråpning**

Ref.Id	Repareres	Resultat	Beskrivelse
86.11		Steinsprut/lakksår	Høyre sidekanal, Støtfanger bak, Venstre forskjerm, Venstre fordør, Høyre fordør, Høyre bakdør, Høyre bakskjerm
87.5	Utvendig speil	Skade på speilramme / -hus	Venstre side
88.1	Underside	Skadet/løs innerskjerm:	Høyre foran, Venstre foran
88.2		Skadet/løst plastdeksel:	Høyre side midten
91.1	Dashbord / midtkonsoll	Hull/rift/flenge:	Midtkonsoll, Dashbord
91.2		Manglende/løse deler eller deksler:	Midtkonsoll
92.1	Luftdyse kupé	Luftdyse skadet:	Midten bak
97.1	Døråpning	Sår eller skade:	Høyre bakdør, Venstre bakdør

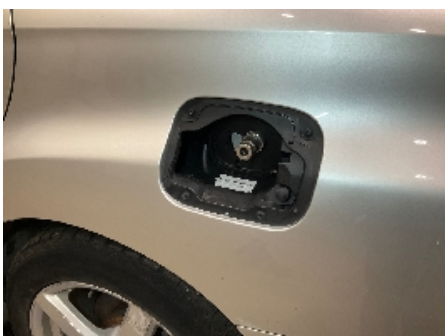
**7. Drivstofftank, rør, slange**

21.17	Varsellamper	* Varsler feil på: FC system - feilsøk for nærmere kontroll.	
22.2	Varsellamper utvidet	Varsellampe for TPMS (Dekktrykk) lyser	
36.1	Drivstofftank, rør, slange	Tanklokk mangler

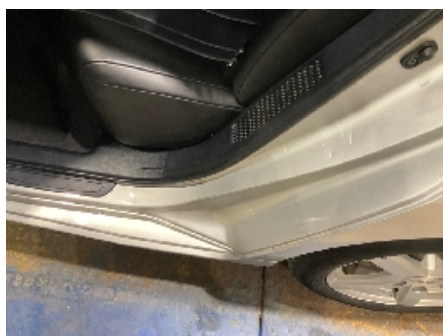
**8. Døråpning**

93.5	Taktrekk	Skittent taktrekk	
93.6		Mindre riper/skader i taktrekk	Midten
96.4	Dørtrekk	Liten skade i dørtrekk:	Høyre fordør
97.5	Døråpning	Sår eller skade:	Venstre fordør

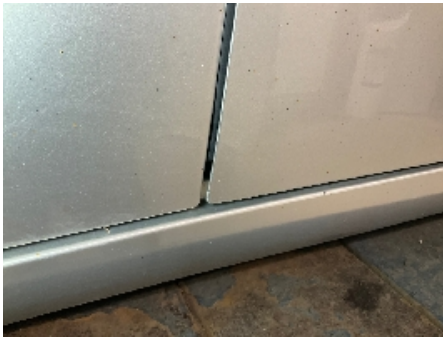
13. Lakk / karosseri utvendig

86.17		Diverse småbulker/lakkriper	
86.18		Småbulker:	Venstre bakdør, Venstre bakskjerm, Venstre sidekanal
86.19		Bulk(er)	Venstre forskjerm, Høyre bakskjerm, Venstre fordør, Høyre fordør, Høyre bakdør

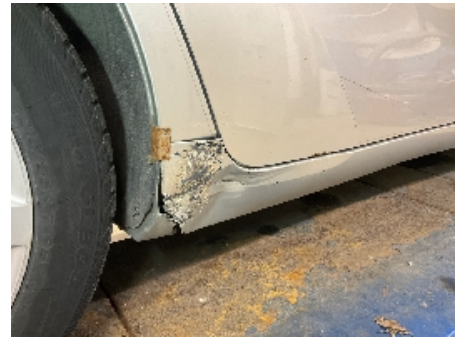
15. Lakk / karosseri utvendig

86.20		Steinsprut:	Hele karosseriet
86.24		Rustangrep:	Venstre forskjerm, Bakluke, Tak, Venstre fordør, Høyre bakdør, Venstre bakdør, Venstre bakskjerm
86.30		Bilen har noe penselflekkning av steinsprut/riper i lakk

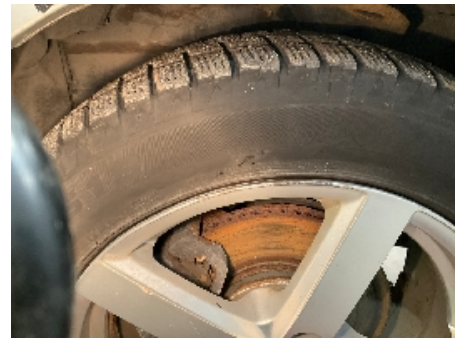
18. Dekk

58.6	Tilstand 12 volt batteri	Bør skifte batteri!	
65.12	Dekk	Deformasjon, rift eller andre visuelle skader av betydning på dekkets sideflate:	Venstre foran
