# NAF Bruktbiltest

**Testdato**  
13.05.2025

| <b>Modell</b> | RANGE ROVER EVOQUE | <b>Motoreffekt</b> | 140 kW |
| <b>Registreringsnr.</b> | BS51294 | <b>Drivstofftype</b> | Diesel |

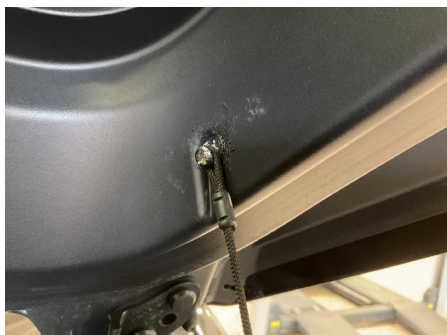
**7. Bagasjeromstildekning**

| Ref.Id | Repareres | Resultat | Beskrivelse |
|---|---|---|---|
| 101.4 | Bagasjeromstildekning | Skadet innfesting: | Hattehulle |

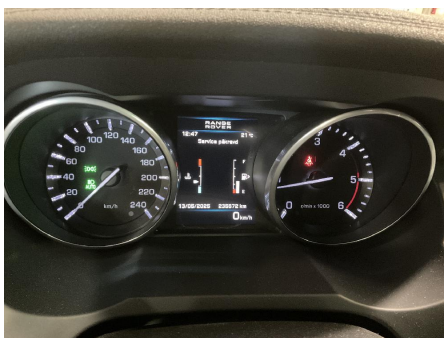
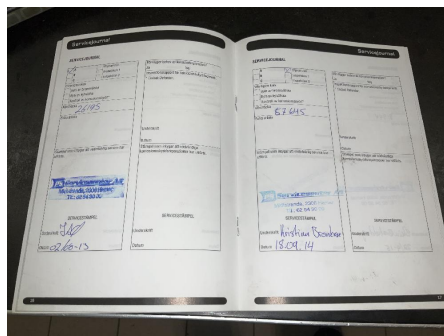
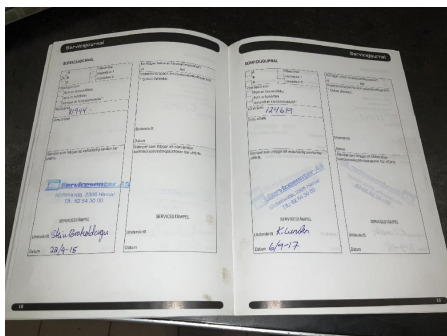
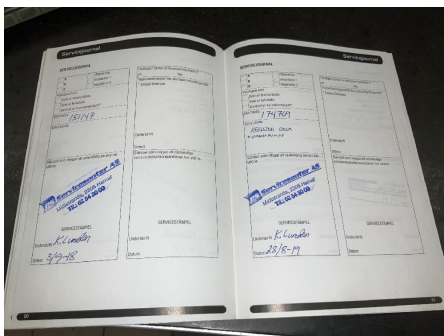
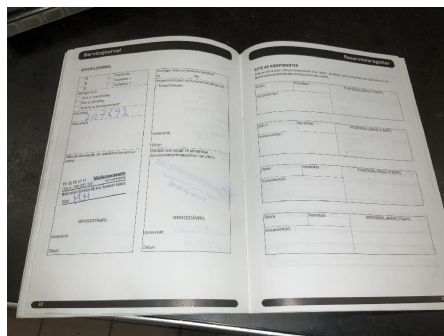
**17. Service/ Dokum.**

| Ref.Id | Repareres | Resultat | Beskrivelse |
|---|---|---|---|
| 4.3 | Service/ Dokum. | Iht. servicehefte er ikke alle servicer fulgt | |

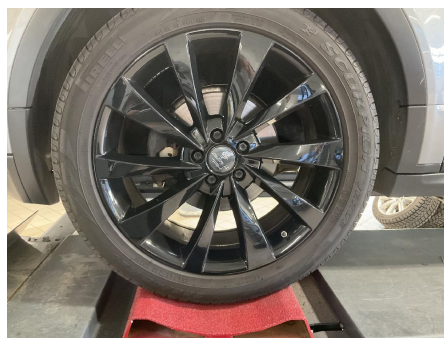
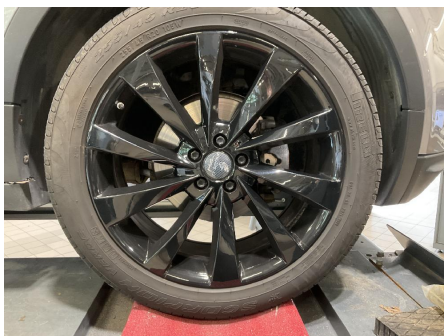
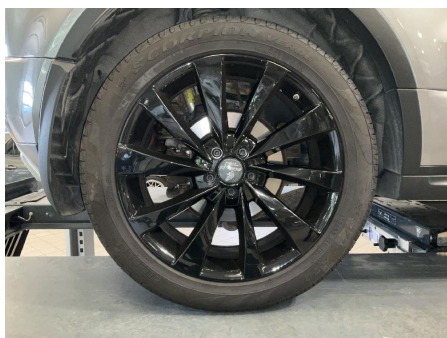
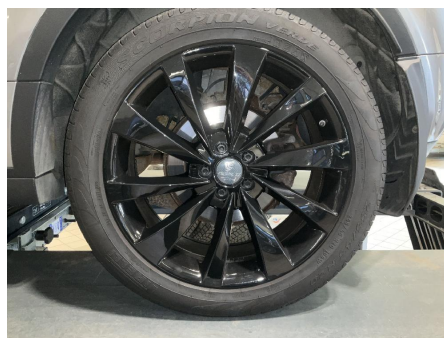
**18. Felg**

| Ref.Id | Opplysning | Resultat | Beskrivelse |
|---|---|---|---|
| 66.10 | Felg | Ripe/slitasje på felg | |

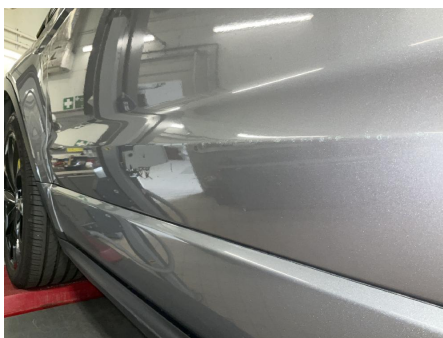
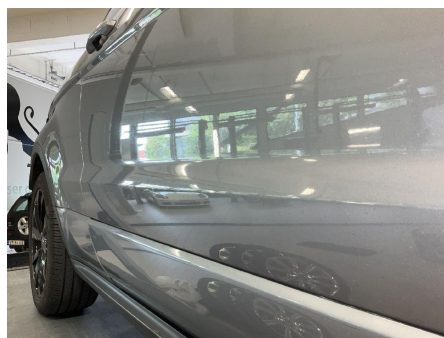
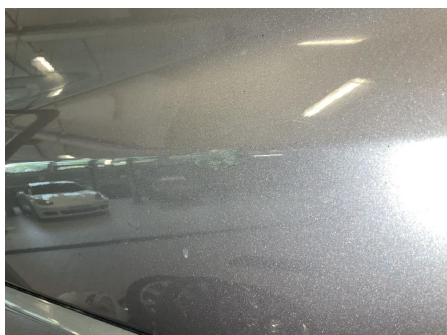
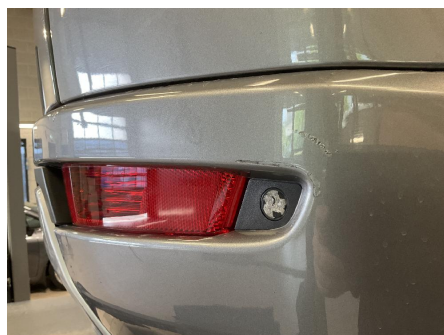
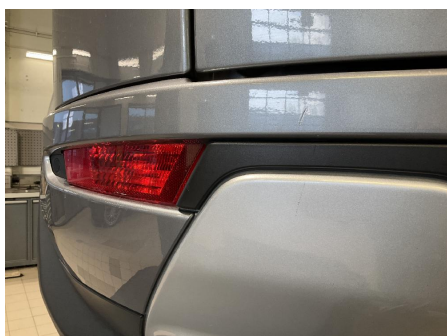
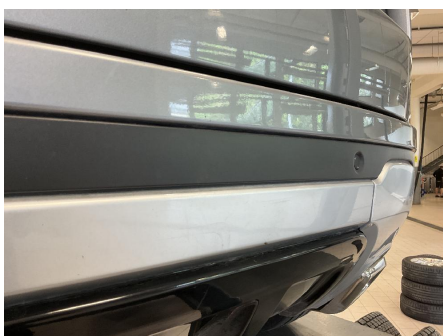
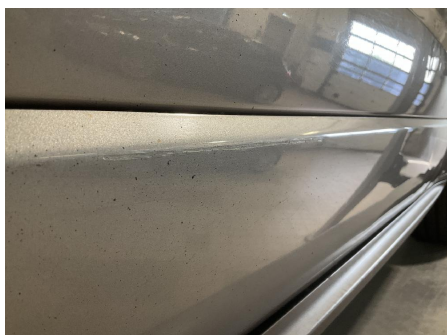
26. Lakk / karosseri utvendig

| Ref.Id | Opplysning | Resultat | Beskrivelse |
|---|---|---|---|
| 86.18 | Lakk / karosseri utvendig | Diverse småbulker/lakkriper | |

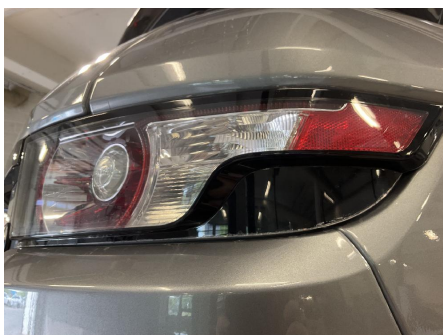
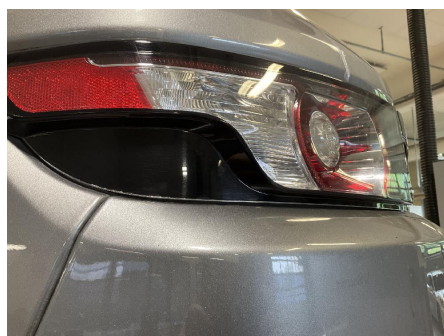
29. Lys

| Ref.Id | Opplysning | Resultat | Beskrivelse |
|---|---|---|---|
| 17.29 | Lys | Kraketert lykteglass | Venstre baklys, Høyre baklys |

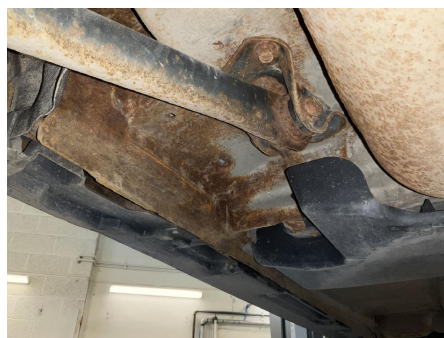
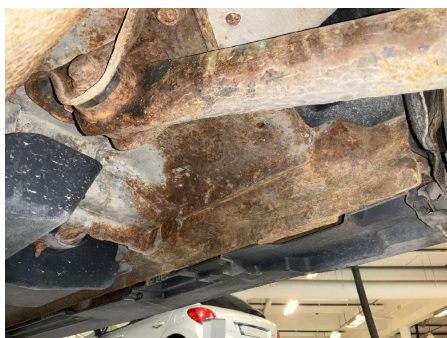
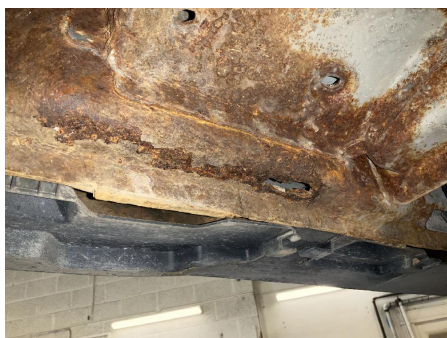
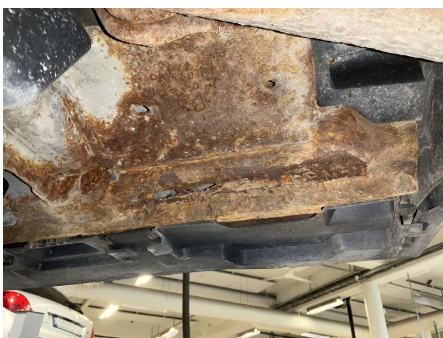
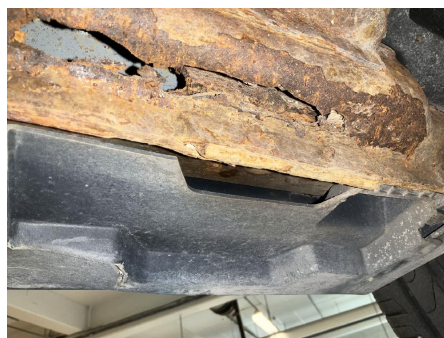
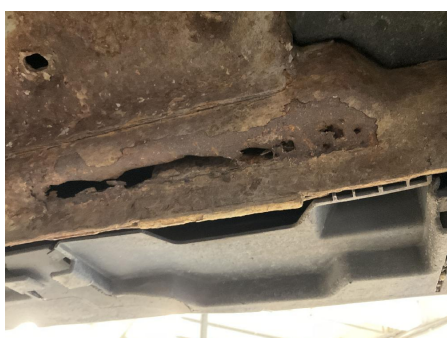
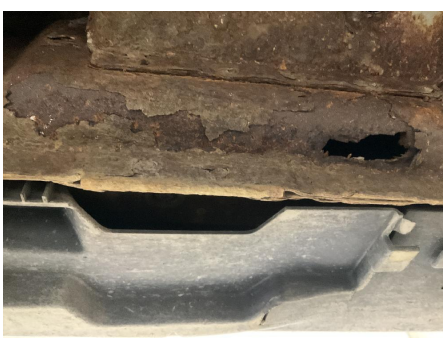
39. Underside

| Ref.Id | Repareres | Resultat | Beskrivelse |
|---|---|---|---|
| 88.8 | Underside | Rustskade: | Bakre del av venstre sidekanal, Bakre del av høyre sidekanal |

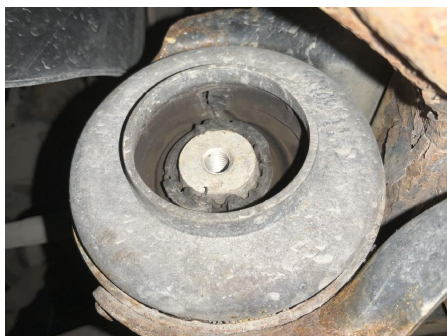
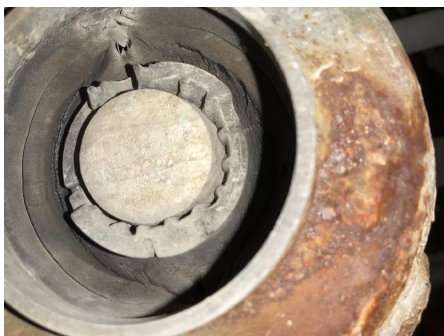
43. Opphengs- / bærearmer foraksel

| Ref.Id | Repareres | Resultat | Beskrivelse |
|---|---|---|---|
| 78.5 | Opphengs- / bærearmer foraksel | Slitt foring / løsnet i vulkanisering: | Bakre venstre nedre, Bakre høyre nedre |

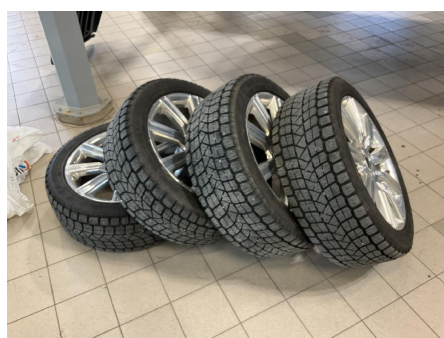
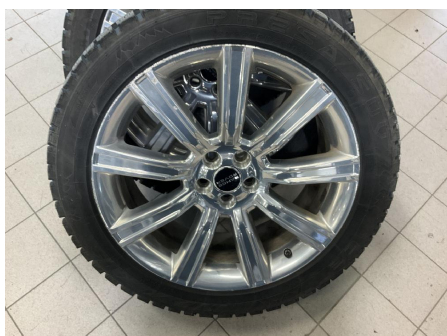
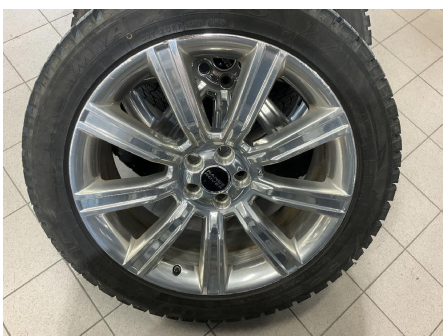
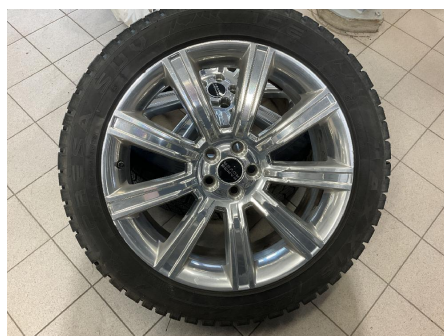
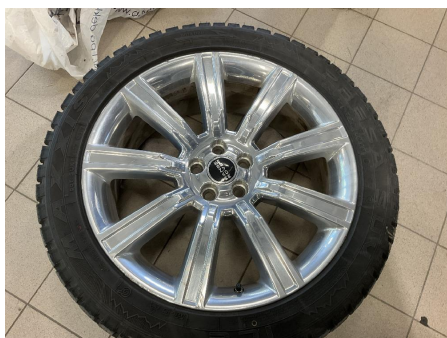
**54. Ekstra hjulsett**

| Ref.Id | Repareres | Resultat | Beskrivelse |
|---|---|---|---|
| 67.23 | Ekstra hjulsett | Vesentlig ripe(r) inn til grunnmaterialet på felg: | 3 felger |

| Ref.Id | Opplysning | Resultat | Beskrivelse |
|---|---|---|---|
| 67.27 | Ekstra hjulsett | Ripe/slitasje | 1 felg |
