SKODA OCTAVIA 150 HK AUTOMAT 4X4
TESTDATO: 26.02.2025
KODE: 1607940

| YF19177 | 71 652 KM | 22.11.2021 Førstegang registrert | Diesel |

NBF Tilstandsrapport er utarbeidet av Norges Bilbransjeforbund og Forbrukerrådet.

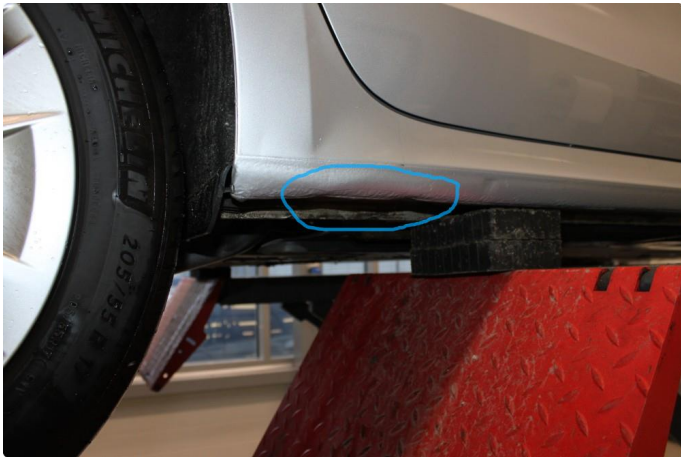
| Punkt | Beskrivelse | Plassering |
|---|---|---|
| 1.2 Kanal | Liten skade i kanal, ser ut som om det er forsøkt jekket. | høyre bak |

1.2 Liten skade i kanal, ser ut som om det er forsøkt jekket.

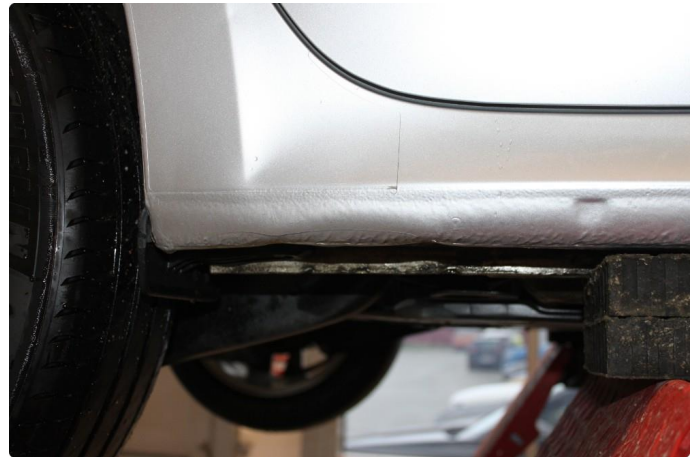
1.2 Liten skade i kanal, ser ut som om det er forsøkt jekket.
