FORD EXPLORER EV 4X4

TESTDATO: 03.07.2025

CHASSISNR: WF0RPCEF3RRL16449

NBF Tilstandsrapport er utarbeidet av Norges Bilbransjeforbund og Forbrukerrådet.

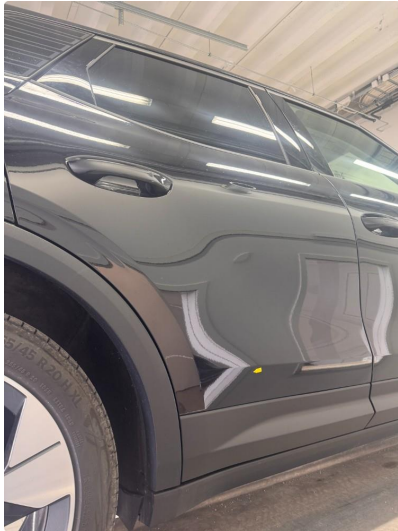
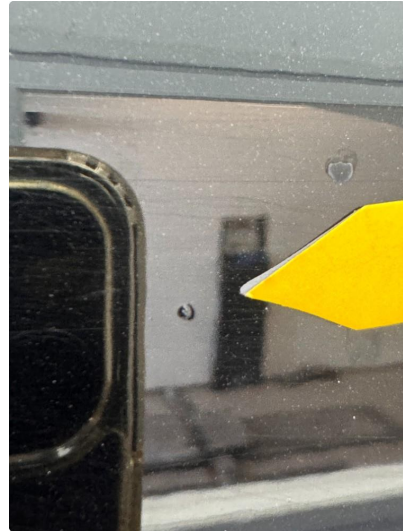
| Punkt | | Beskrivelse | Plassering |
|---|---|---|---|
| 1.2 | Dører | Liten steinsprut med korrosjon. | høyre bak |

1.2 Liten steinsprut med korrosjon.

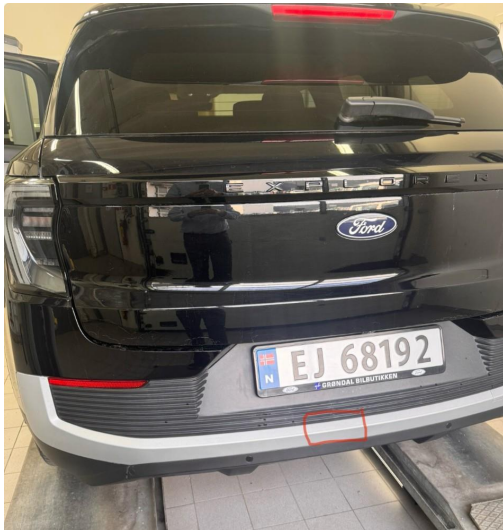
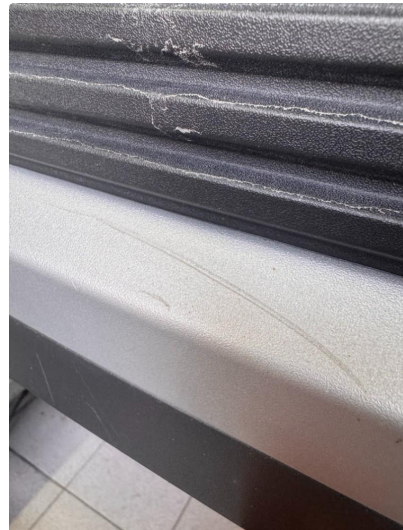
| Punkt | | Beskrivelse | Plassering |
|---|---|---|---|
| 1.3 | Støtfanger | Liten riper bak. | |

1.3 Liten riper bak.
