# NAF Bruktbiltest

**Testdato**  
13.11.2024

**Bilmerke** Mercedes-Benz  
**Modell** S 500  
**Type** 221  
**Registreringsnr.** BT98503  
**Understellsnr.** WDD2210711A061968  
**Km.stand.** 125399  
**Farge** Svart

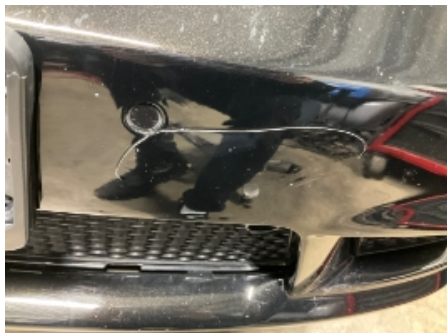
**1. Lakk / karosseri utvendig**

| Ref.Id | Repareres | Resultat | Beskrivelse |
|---|---|---|---|
| 86.2 | Lakk / karosseri utvendig | Lakkriper: | Støtfanger bak, Venstre fordør, Panser |
| 86.3 | | Skadet: | Støtfanger foran |
| 86.11 | | Steinsprut/lakksår | Høyre forskjerm, Støtfanger bak, Venstre fordør |

| Ref.Id | Opplysning | Resultat | Beskrivelse |
|---|---|---|---|
| 86.16 | Lakk / karosseri utvendig | Lakkriper: | Høyre sidekanal, Venstre sidekanal, Høyre bakskjerm, Venstre bakskjerm, Venstre bakdør |
| 86.18 | | Småbulker: | Høyre forskjerm, Høyre fordør |
| 86.20 | | Steinsprut: | Hele karosseriet |
