NAF Bruktbiltest

Testdato
14.02.2025

Bilmerke	Ford	Motorstørrelse	1499 cm ³
Modell	Transit Connect	Motoreffekt	74 kW
Type	PU2	Aksler i drift	1
Registreringsnr.	TF31991	Drivstofftype	Diesel
Understellsnr.	WF0SXXWPGSJP28221	Kjøretøygruppe	315
Km.stand.	100517	Bruktimportert	Nei
Farge	Hvit	Registreringsår	2019
Karosseritype	Integrert førerhus	Registrert første gang	02.01.2019
		Frist for neste EU kontroll	30.01.2025

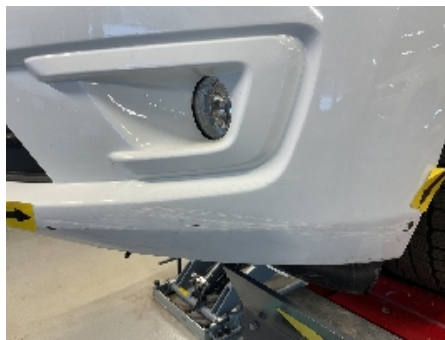
29. Lakk / karosseri utvendig

86.2	Lakk / karosseri utvendig	Lakkriper:	Høyre baddør, Støtfanger foran, Støtfanger bak
86.3		Skadet:	Høyre forskjerm, Støtfanger foran, Støtfanger bak, Venstre forskjerm

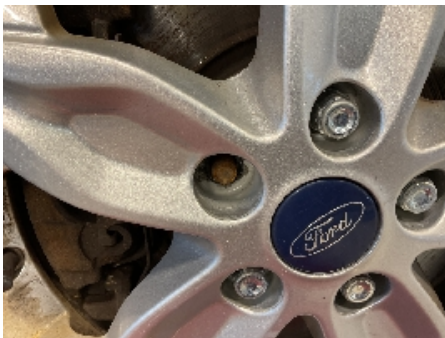
31. Felg

6.7	Bremseskiver	Bremseskivetykkelse er under fabrikantens minimumsmål	Høyre foran, Venstre foran
66.4	Felg	Mangler hjulbolt / mutter:	Venstre foran
76.1	Stabilisator	Slakk i lenkarm til stabilisatorstag:	Venstre foran

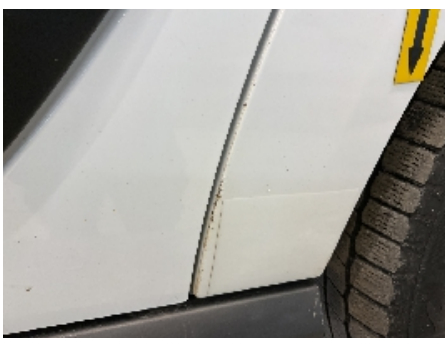
34. Lakk / karosseri utvendig

86.6		Lakkbærer	Høyre fordør
86.8		Rustangrep:	Venstre forskjerm, Høyre bakskjerm
86.11		Steinsprut/lakksår	Høyre fordør, Venstre A-stolpe
86.13		Lakkslipp/flassing	Venstre fordør, Høyre fordør

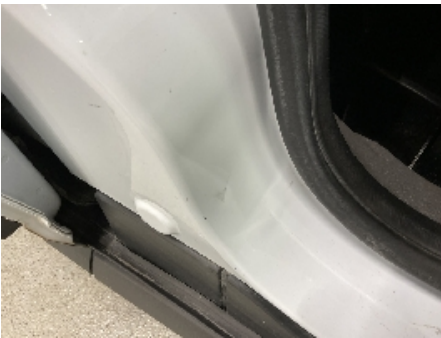
52. Døråpning

97.1	Døråpning	Sår eller skade:	Venstre fordør, Høyre fordør
98.3	Seter	Hull/rift gjennom setetrekk:	Venstre foran
100.2	Gulvmatter/-teppe	Skadet gulvteppe:	Venstre foran
