# NAF Bruktbiltest

**Testdato**  
24.04.2025

| <b>Bilmerke</b> | Volkswagen | <b>Motorstørrelse</b> | 1968 cm <sup>3</sup> |
| <b>Modell</b> | CADDY | <b>Motoreffekt</b> | 110 kW |

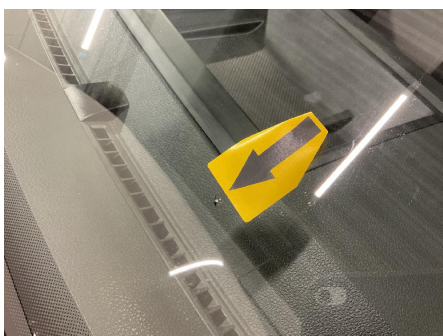
20. Frontrute

| Ref.Id | Repareres | Resultat | Beskrivelse |
|---|---|---|---|
| 81.2 | Frontrute | En eller flere steinsprutrosetter som ikke er utbedret <ul style="list-style-type: none"><li>Reparasjonsmetode: Reparasjon</li></ul> | |

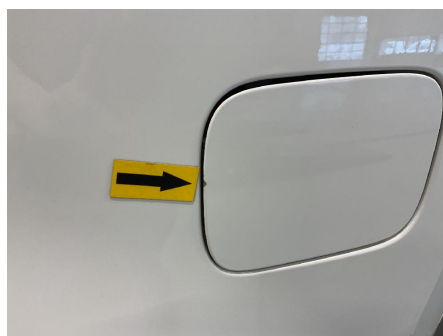
21. Drivstofftank, rør, slange

| Ref.Id | Repareres | Resultat | Beskrivelse |
|---|---|---|---|
| 36.12 | Drivstofftank, rør, slange | * Liten lekk skade på tanklok | |

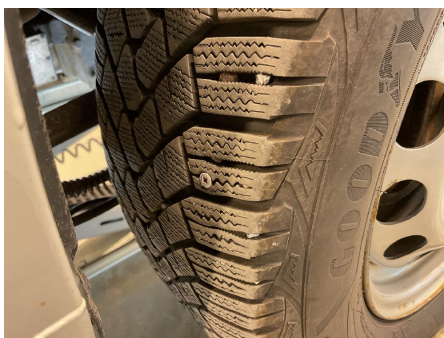
**26. Dekk**

| Ref.Id | Opplysning | Resultat | Beskrivelse |
|---|---|---|---|
| 65.24 | Dekk | * Skru i VB dekk, ikke tegn til lekkasje | |

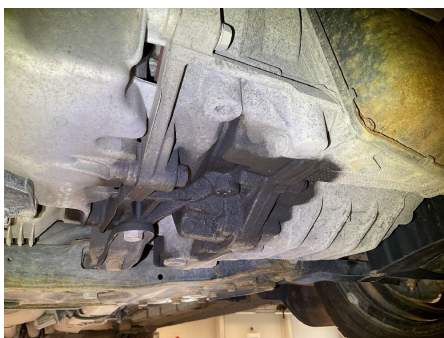
**29. Utvendig tilstand motor**

| Ref.Id | Opplysning | Resultat | Beskrivelse |
|---|---|---|---|
| 28.7 | Utvendig tilstand motor | Oljesvetting | |

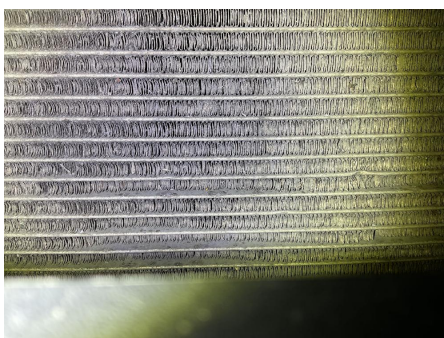
**32. Varmeapparat /  
klimaanlegg (AC)**

| Ref.Id | Opplysning | Resultat | Beskrivelse |
|---|---|---|---|
| 50.16 | Varmeapparat / klimaanlegg (AC) | Skade / tæring i radiatorregister. Funksjon god på testetidspunktet | |
