**VOLKSWAGEN GOLF ALLTRACK 180 HK AUTOMAT 4X4**
**TESTDATO: 11.03.2025**
**KODE: 1661853**

<b>CHASSISNR:</b> WVWZZZAUZHP766380	<b>BRUKTIMPORT:</b> Nei
<b>KJØRETØY:</b> Personbil	<b>FRIST FOR PKK:</b> 31.03.2027

NBF Tilstandsrapport er utarbeidet av Norges Bilbransjeforbund og Forbrukerrådet.

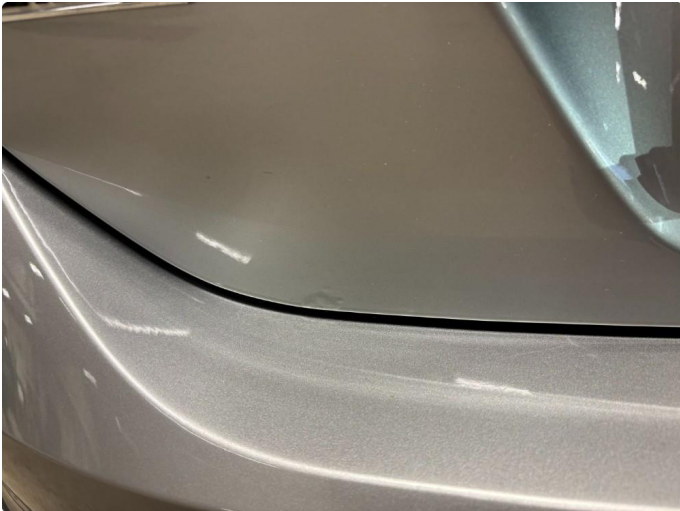
Punkt	Beskrivelse	Plassering
<b>1. EKSTERIØR</b>		
1.1 Bakluke	liten rustblemme under lakk	nede - midten venstre

1.1 Liten rustblemme under lakk
