# NAF Bruktbiltest

**Testdato**  
07.05.2025

| <b>Modell</b> | CLA 200 CDI 4MATIC | <b>Motoreffekt</b> | 100 kW |
| <b>Registreringsnr.</b> | AA67417 | <b>Drivstofftype</b> | Diesel |

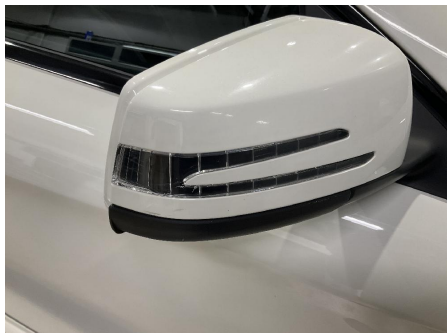
**1. Lys**

| Ref.Id | Repareres | Resultat | Beskrivelse |
|---|---|---|---|
| 17.1 | Lys | Virker ikke: | Høyre parklys, Høyre nærlys |
| 17.12 | | Kraketert lykteglass | Høyre sideblinklys, Venstre sideblinklys |

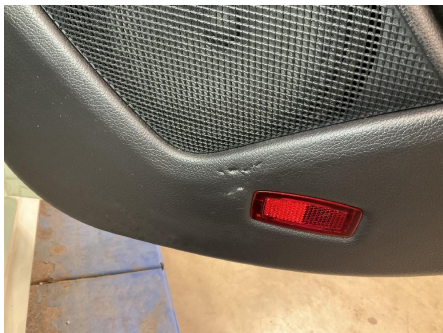
**2. Dørtrekk**

| Ref.Id | Repareres | Resultat | Beskrivelse |
|---|---|---|---|
| 96.1 | Dørtrekk | Hull/rift/flenge i dørtrekk: | Venstre bakdør, Høyre bakdør |

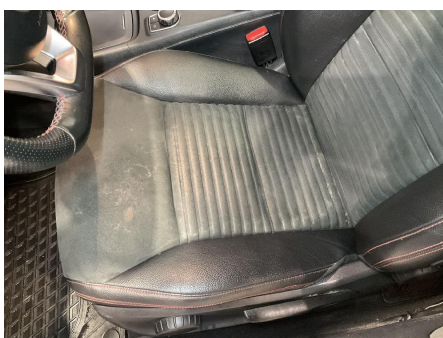
**5. Seter**

| Ref.Id | Repareres | Resultat | Beskrivelse |
|---|---|---|---|
| 98.2 | Seter | Misfarget/skittent: | Midten bak, Venstre bak, Venstre foran |

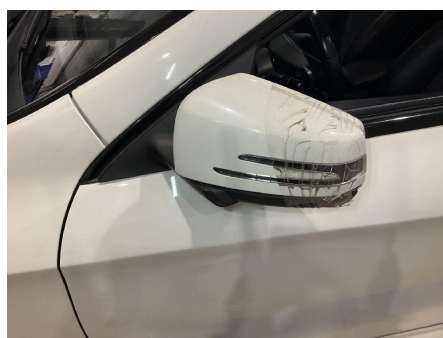
**6. Utvendig speil**

| Ref.Id | Repareres | Resultat | Beskrivelse |
|---|---|---|---|
| 87.5 | Utvendig speil | Skade på speilramme / -hus | Venstre side |

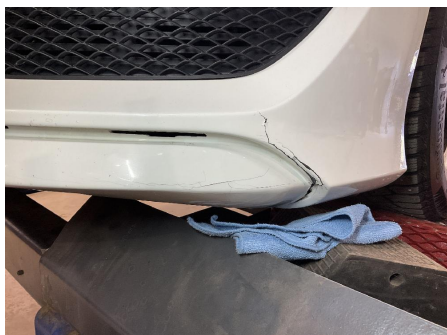
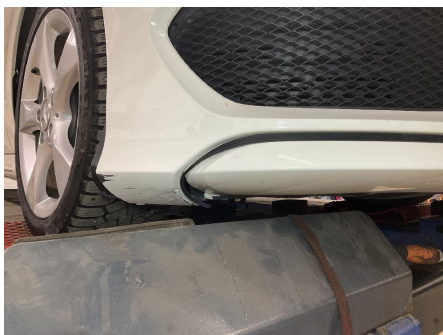
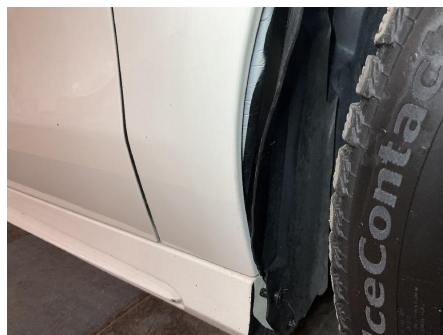
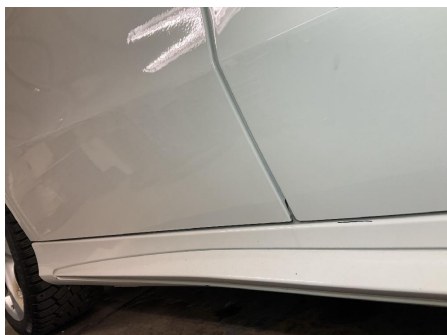
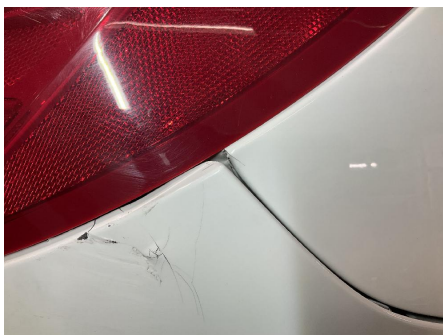
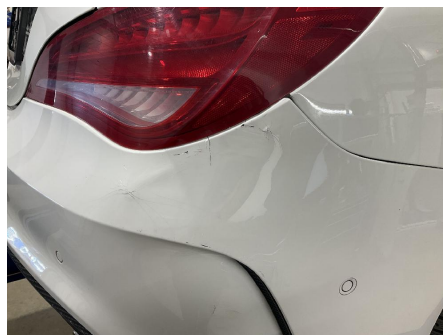
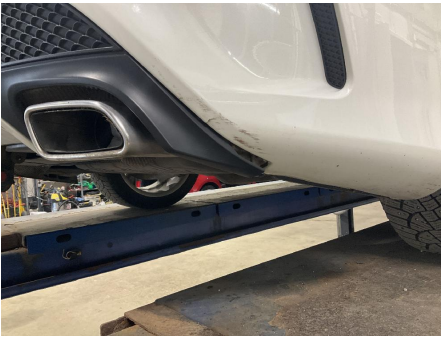
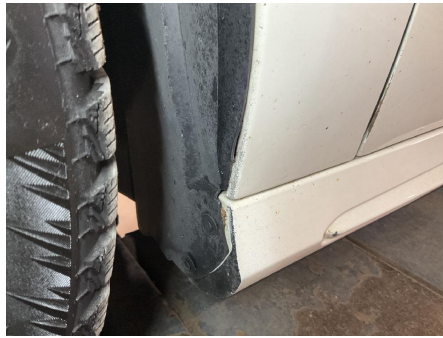
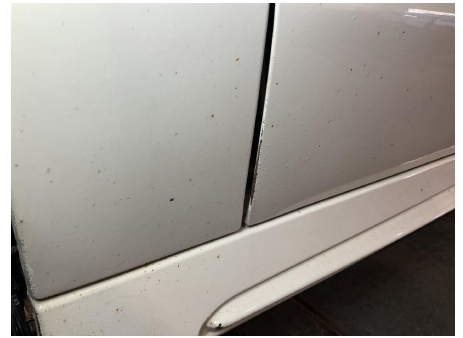
| Ref.Id | Repareres | Resultat | Beskrivelse |
|---|---|---|---|
| 86.4 | Lakk / karosseri utvendig | Skadet: | Støtfanger bak, Støtfanger foran |
| 86.12 | | Steinsprut/lakksår | Venstre sidekanal, Støtfanger foran, Venstre fordør, Venstre forskjerm, Høyre bakskjerm |
| 86.13 | | Mangelfull kvalitet på replakking: | Høyre bakdør, Høyre forskjerm |
| 86.16 | | * Skade på støtfanger foran/motordeksel og radiatorbjelke - Forbehold om mer ukjente feil/skade/mangler ved demontering. | |

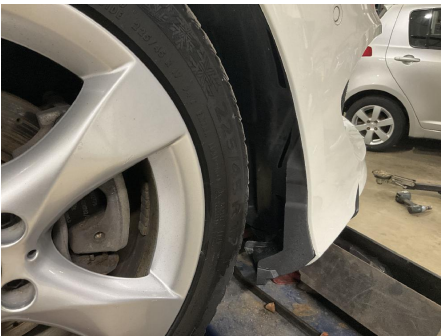
**16. Underside**

| Ref.Id | Repareres | Resultat | Beskrivelse |
|---|---|---|---|
| 88.1 | Underside | Skadet/løs innerskjerm: | Venstre foran, Høyre foran |
| 88.2 | | Skadet/løst plastdeksel: | Midten foran |
| 88.4 | | Skade i frontbjelke/radiatorbjelke | |

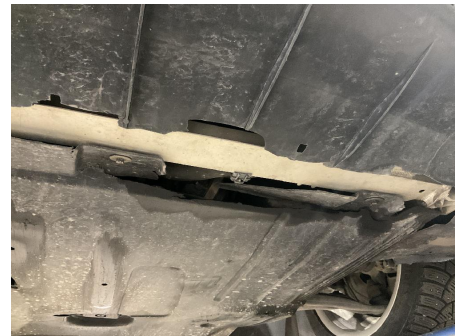
**18. Utvendig tilstand motor**

| Ref.Id | Repareres | Resultat | Beskrivelse |
|---|---|---|---|
| 28.3 | Utvendig tilstand motor | Manglende / skadet deksel under motor | |
| 28.6 | | * Vanskelig og vurdere/kontrollere om det er oljelekkasje på motor - forbehold om ukjente feil og mangler. | |
