# NAF Bruktbiltest

Testdato  
19.03.2025

Bilmerke	FAW	Motorstørrelse	cm <sup>3</sup>
Modell	E-HS9	Motoreffekt	405 kW
Type	E115-WVTA	Aksler i drift	2
Registreringsnr.	EH81061	Drivstofftype	Elektrisk
Understellsnr.	LFB1FV694N2L21496	Kjøretøygruppe	101
Km.stand.	24507	Bruktimportert	Nei
Farge	Svart	Registreringsår	2024
Karosseritype	Stasjonsvogn	Registrert første gang	22.08.2024
		Frist for neste EU kontroll	21.08.2028

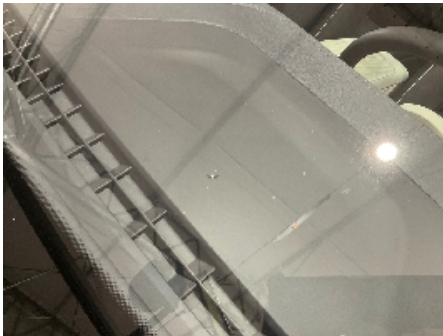
1. Frontrute

Ref.Id	Repareres	Resultat	Beskrivelse
3.5	Nøkler / Utstyr	Nøkkel/er mangler	
4.7	Service/ Dokum.	Aktivert serviceindikator	
6.14	Bremseskiver	* Finnes riper på høyre bremseskive bak.	
67.17	Ekstra hjulsett	Ekstra hjulsett mangler	
81.2	Frontrute	En eller flere steinsprutrosetter som ikke er utbedret <ul style="list-style-type: none"><li>Reparasjonsmetode: Reparasjon</li></ul>	
86.2	Lakk / karosseri utvendig	Lakkriper:	Støtfanger foran
86.11		Steinsprut/lakksår	Støtfanger foran

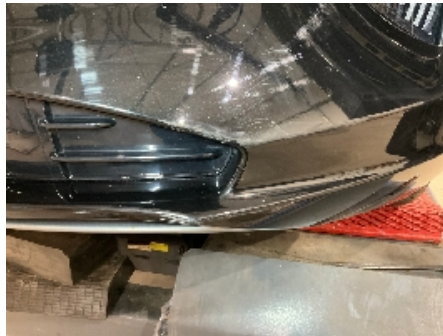
2. Lakk / karosseri utvendig

Ref.Id	Opplysning	Resultat	Beskrivelse
6.17	Bremseskiver	Overflaterust eller mindre enn 50% av overflaten rustet	Høyre bak
6.20		* Bilfabrikanten oppgir ikke minstemål på bremseskivene.	
60.7	Tilleggsvarmer / parkeringsvarmer	Ikke funksjonsprøvd	
82.15	Siderute/bakrute	Ripe/slitasje:	Bakrute
86.16	Lakk / karosseri utvendig	Lakkriper:	Høyre fordør, Høyre bakdør, Høyre bakskjerm, Støtfanger bak
86.17		Diverse småbulker/lakkriper	
86.20		Steinsprut:	Høyre forskjerm, Panser, Tak, Venstre fordør, Støtfanger foran
86.30		Bilen har noe penselflekking av steinsprut/riper i lakk
