# NAF Bruktbiltest

Testdato  
05.03.2025

<b>Bilmerke</b>	Volkswagen	<b>Motorstørrelse</b>	1968 cm <sup>3</sup>
<b>Modell</b>	TRANSPORTER	<b>Motoreffekt</b>	110 kW
<b>Type</b>	7J0	<b>Aksler i drift</b>	2
<b>Registreringsnr.</b>	VH92827	<b>Drivstofftype</b>	Diesel
<b>Understellsnr.</b>	WV1ZZZ7HZJH033931	<b>Kjøretøygruppe</b>	315
<b>Km.stand.</b>	156389	<b>Bruktimportert</b>	Nei
<b>Farge</b>	Sølv	<b>Registreringsår</b>	2017
<b>Karosseritype</b>	Integrert førerhus	<b>Registrert første gang</b>	09.11.2017
		<b>Frist for neste EU kontroll</b>	05.10.2025

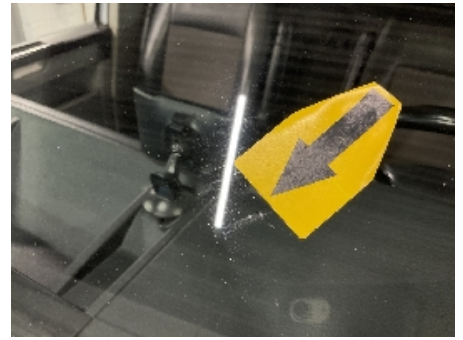
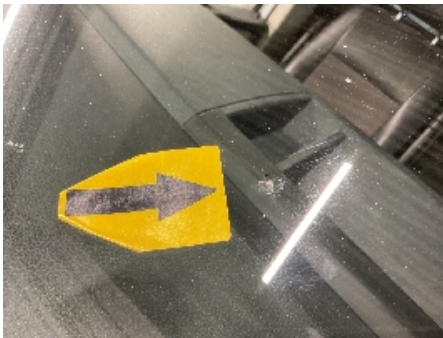
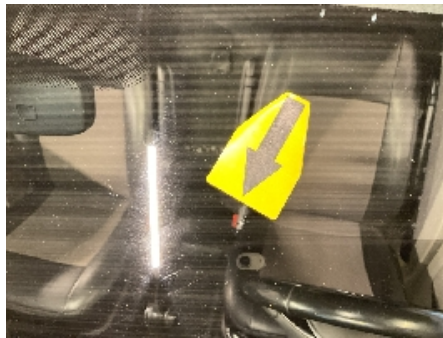
15. Frontrute

73.2	Styrestag/ledd	Slakk i styreledd:	Høyre indre foran
81.2	Frontrute	En eller flere steinsprutrosetter som ikke er utbedret <ul style="list-style-type: none"><li>• Reparasjonsmetode: Skift</li></ul>

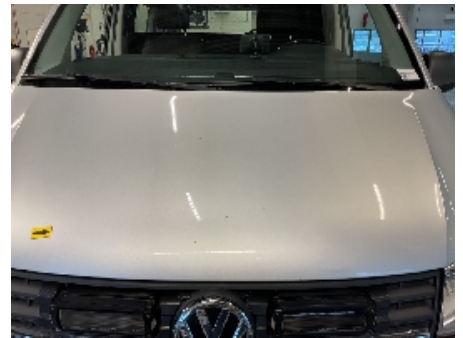
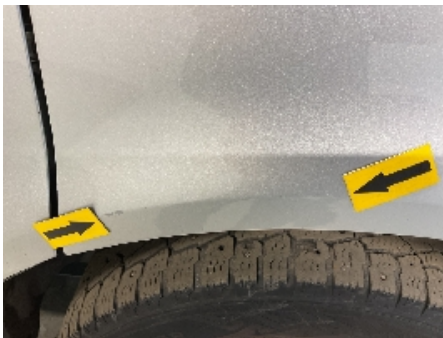
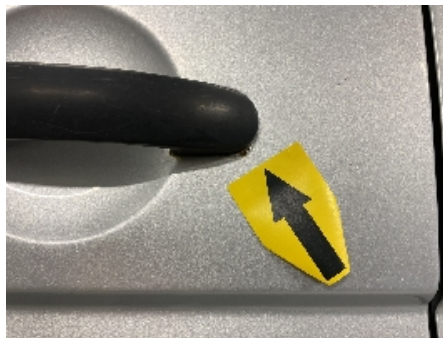
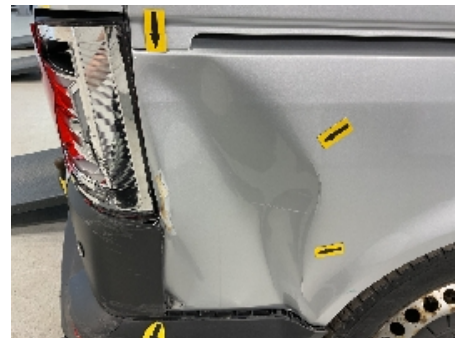
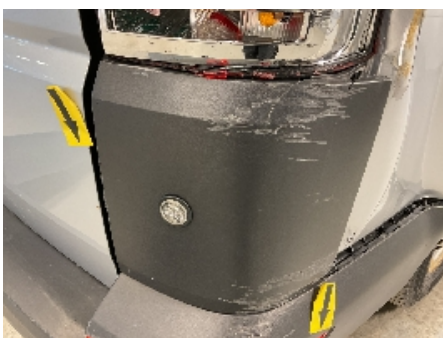
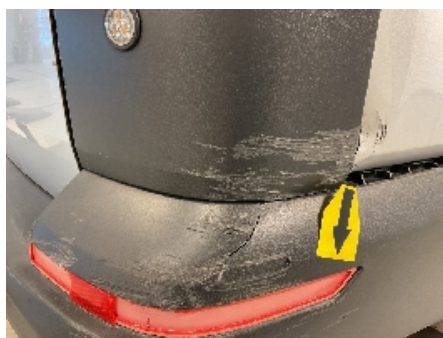
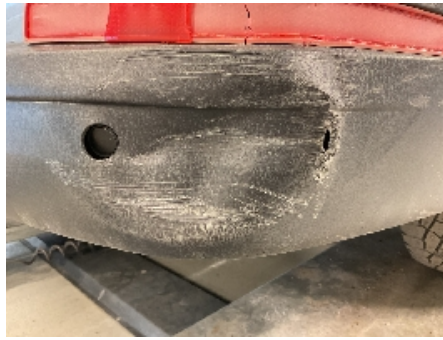
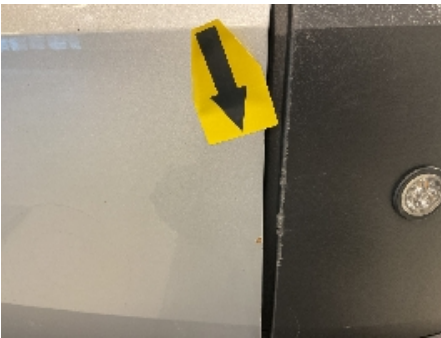
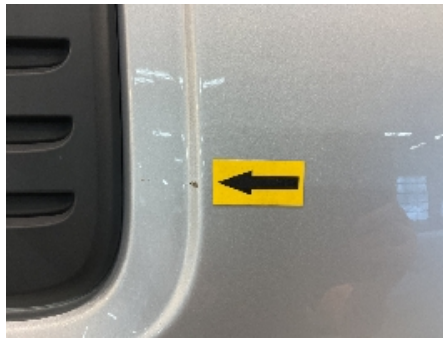
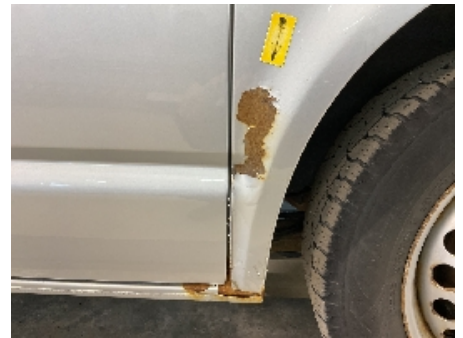
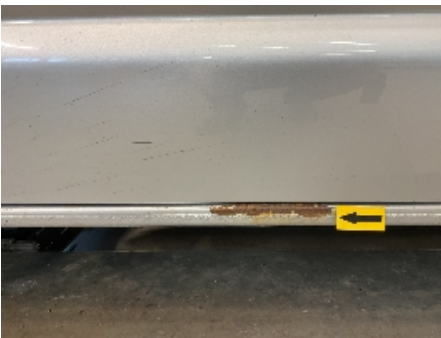
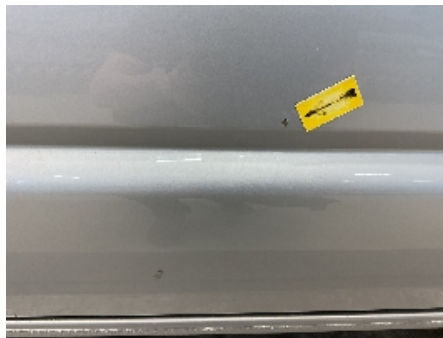
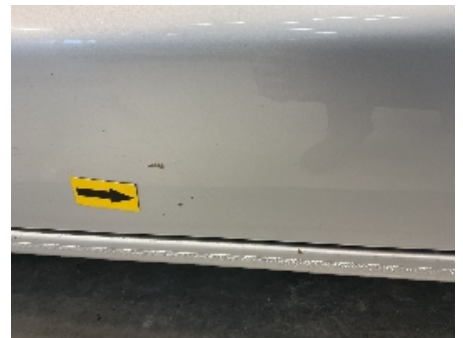
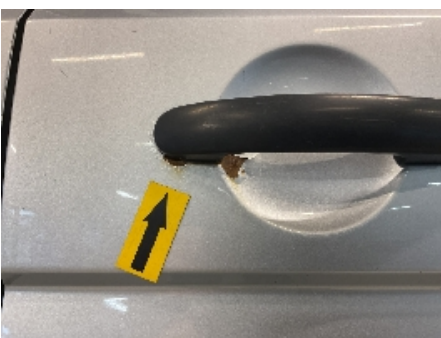
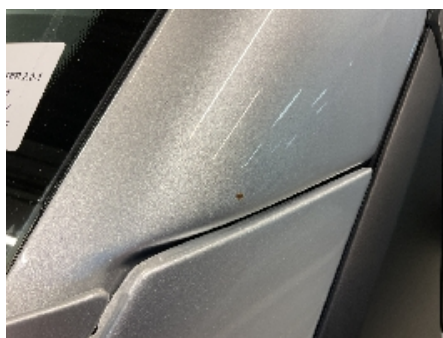
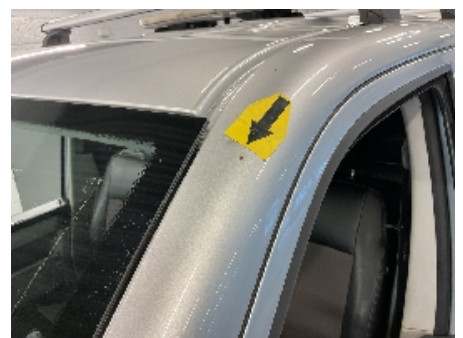
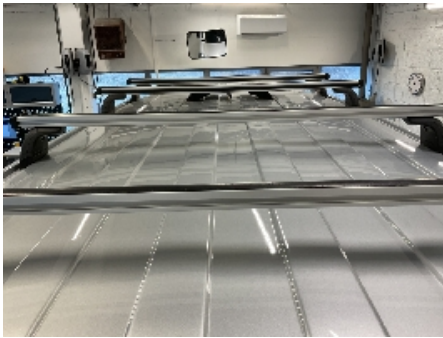
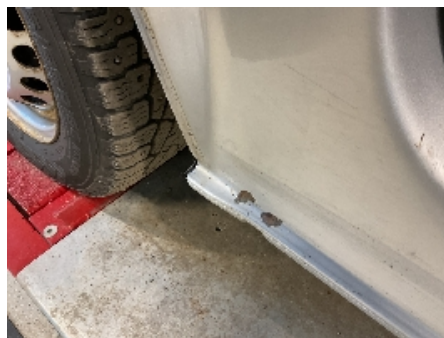
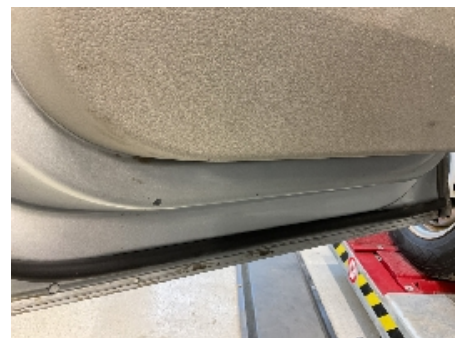
83.11	Dør-/panseråpner	Slitt / skade på gummilist:	Venstre foran, Høyre foran
86.3	Lakk / karosseri utvendig	Skadet:	Tak, Høyre bakskjerm, Støtfanger bak

86.8		Rustangrep:	Bakluke, Venstre bakdør, Høyre bakdør, Venstre bakskjerm, Venstre sidekanal, Venstre A-stolpe
86.11		Steinsprut/lakksår	Panser
86.13		Lakkslipp/flassing	Høyre forskjerm, Venstre fordør

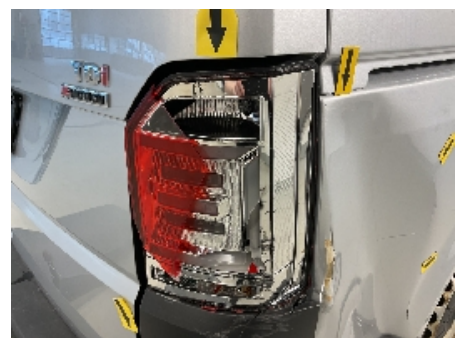
24. Lys

4.7	Service/ Dokum.	Aktivert serviceindikator	
17.16	Lys	Skadet lykt:	Høyre baklys
19.2	Refleks	Skade på refleks:	Høyre side
20.3	Lyd / lyssignaler	Feil med parkeringssensor:	Høyre bak

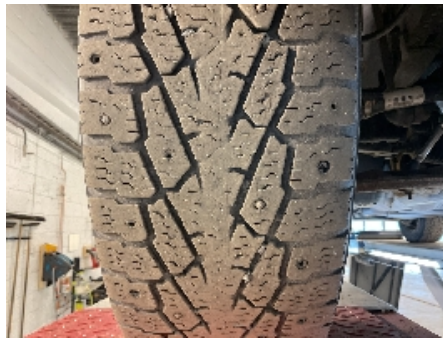
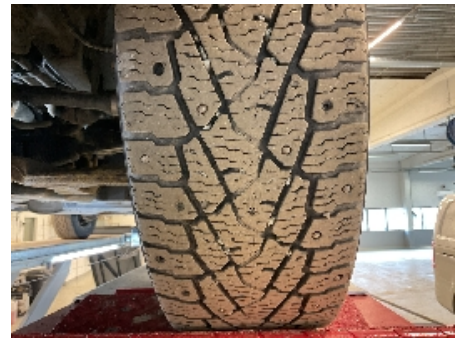
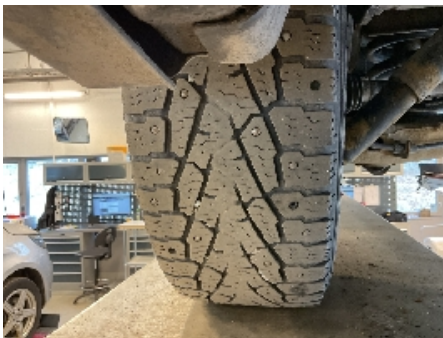
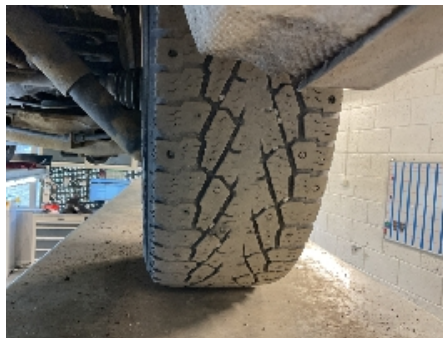
28.1	Utvendig tilstand motor	Oljelekkasje på motor - rengjør før nærmere kontroll	
65.7	Dekk	Piggdekk med vesentlig avvik (over 50%) i antall pigger:	Venstre foran, Høyre bak, Høyre foran

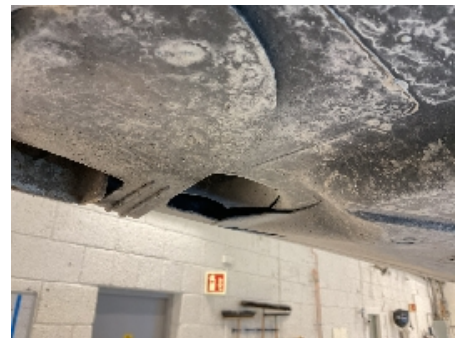
57. Underside

88.2	Underside	Skadet/løst plastdeksel:	Høyre side midten
