# NAF Bruktbiltest

**Testdato**  
09.02.2025

**Bilmerke** Volvo  
**Modell** V60  
**Type** F  
**Registreringsnr.** DP86351  
**Understellsnr.** YV1FW45C1D1137883  
**Km.stand.** 184676  
**Farge** Hvit  
**Karosseritype** Stasjonsvogn

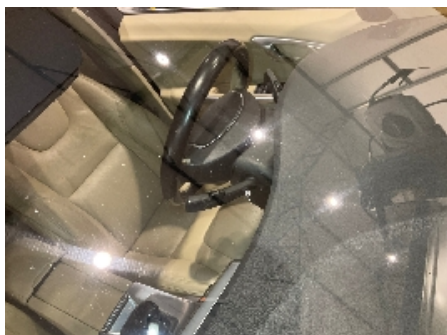
**1. Frontrute**

| Ref.Id | Repareres | Resultat | Beskrivelse |
|---|---|---|---|
| 81.2 | Frontrute | En eller flere steinsprutrosetter som ikke er utbedret<br>• Reparasjonsmetode: Skift | |

| Ref.Id | Opplysning | Resultat | Beskrivelse |
|---|---|---|---|
| 81.9 | Frontrute | Noe steinsprut | |

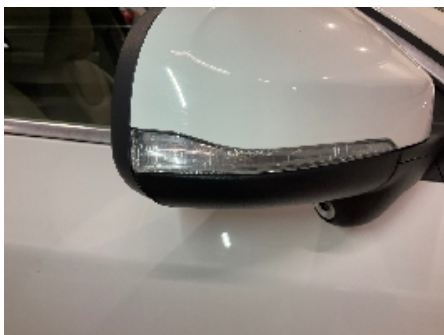
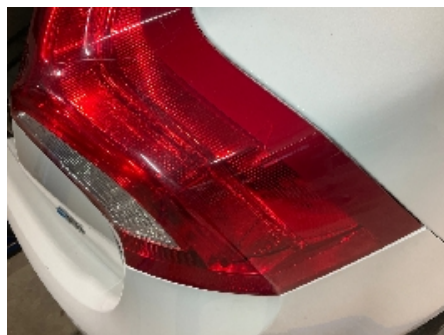
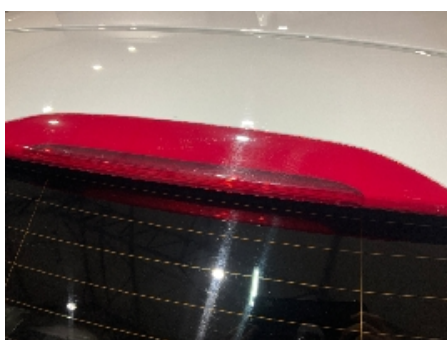
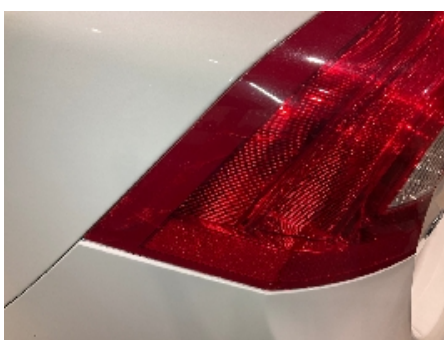
**2. Lys**

| Ref.Id | Repareres | Resultat | Beskrivelse |
|---|---|---|---|
| 17.1 | Lys | Virker ikke: | Venstre skiltlys |
| 17.12 | | Krakelert lykteglass | Høyre sideblinklys, Midtre bremselys, Venstre baklys, Høyre baklys |

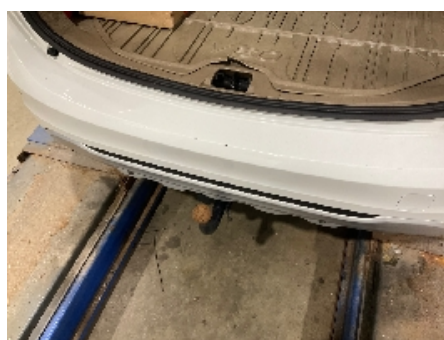
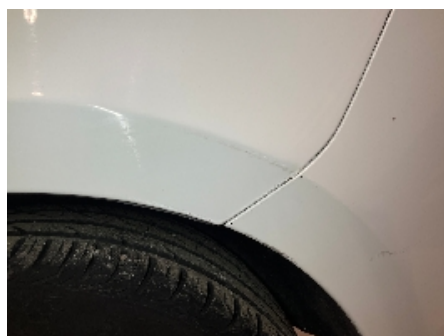
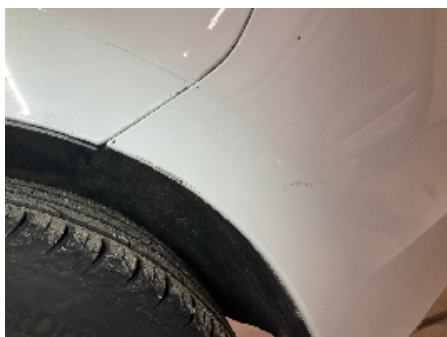
**6. Lakk / karosseri utvendig**

| Ref.Id | Repareres | Resultat | Beskrivelse |
|---|---|---|---|
| 86.2 | Lakk / karosseri utvendig | Lakkriper: | Venstre bakskjerm, Støtfanger foran, Støtfanger bak |
| 86.11 | | Steinsprut/lakksår | Støtfanger bak, Støtfanger foran |

| Ref.Id | Opplysning | Resultat | Beskrivelse |
|---|---|---|---|
| 86.17 | Lakk / karosseri utvendig | Diverse småbulker/lakkriper | |
| 86.24 | | Rustangrep: | Høyre baks skjerm, Venstre bakdør, Tak, Bakluke, Venstre fordør, Høyre bakdør |
| 86.30 | | Bilen har noe penselflekking av steinsprut/riper i lakk | |

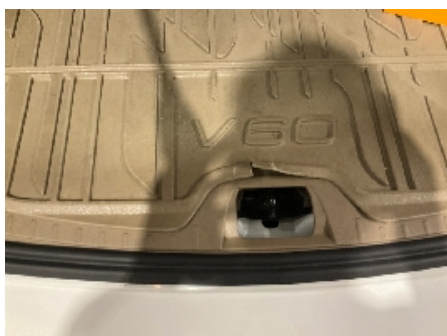
**7. Laste-/bagasjerom**

| Ref.Id | Repareres | Resultat | Beskrivelse |
|---|---|---|---|
| 102.2 | Laste-/bagasjerom | Skader i deksler/panel/vegger/gulv | |

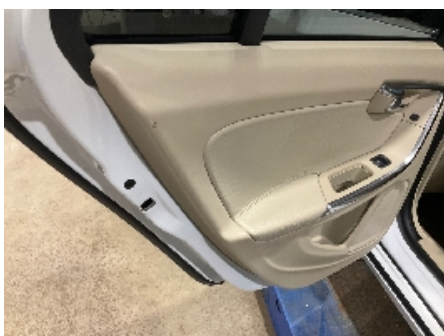
**8. Dørtrekk**

| Ref.Id | Repareres | Resultat | Beskrivelse |
|---|---|---|---|
| 96.1 | Dørtrekk | Hull/rift/flenge i dørtrekk: | Venstre bakdør |

| Ref.Id | Opplysning | Resultat | Beskrivelse |
|---|---|---|---|
| 96.4 | Dørtrekk | Liten skade i dørtrekk: | Høyre bakdør, Høyre fordør, Venstre fordør |
| 96.5 | | Skittent/misfarget dørtrekk | Bakluke/-dør |
