NAF Bruktbiltest

Testdato
01.04.2025

Bilmerke	Land Rover	Motorstørrelse	2720 cm ³
Modell	DISCOVERY 3	Motoreffekt	140 kW
Type	LA	Aksler i drift	2
Registreringsnr.	BR23294	Drivstofftype	Diesel
Understellsnr.	SALLAAA146A361138	Kjøretøygruppe	101
Km.stand.	241820	Bruktimportert	Ja
Farge	Svart	Registreringsår	2005
		Registrert første gang	10.11.2005
		Frist for neste EU kontroll	06.12.2025

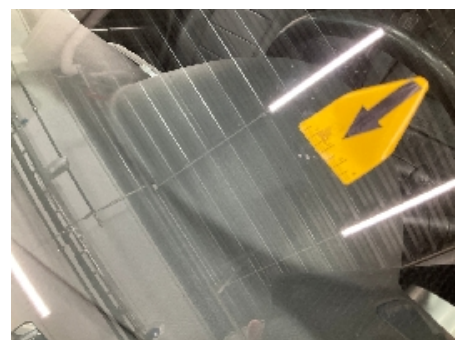
5. Frontrute

Ref.Id	Opplysning	Resultat	Beskrivelse
17.32	Lys	* Matt / korrodert reflektor tåkelys foran begge sider.	
23.6	Full systemskann	Etter avtale med kunde er feilkode/r slettet, feilsøking må påregnes dersom feilkode dukker opp igjen	
66.10	Felg	Ripe/slitasje på felg	Venstre bak, Høyre bak
81.9	Frontrute	Noe steinsprut	
82.18	Siderute/bakrute	* filmsoting har begynt å slippe på vinduene bak, og vinduene bakerst.	
86.16	Lakk / karosseri utvendig	Lakkriper:	Panser
86.17		Diverse småbulker/lakkriper	
86.19		Bulk(er)	
86.21		Små lakkbærer:	Tak, Høyre fordør, Høyre forskjerm
86.34		* Diverse lakkbærer/steinsprut/lakkriper Mangler silikon (tetningsmasse) på forskjerm bredder foran høyre side.

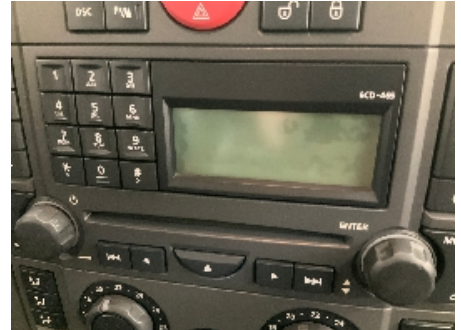
9. Radio / Multimedia

41.2	Differensial	Oljelekkasje:	Fremre differensial
46.3	Radio / Multimedia	Multiskjerm, striper/forstyrrelser	
65.11	Dekk	Dekk er skjevslitt:	Venstre foran, Venstre bak, Høyre bak

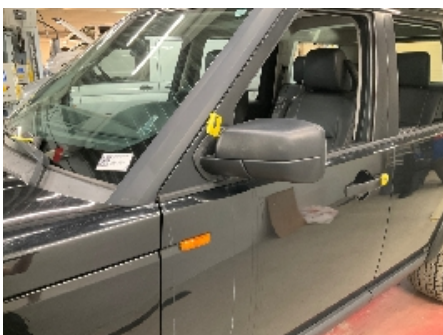
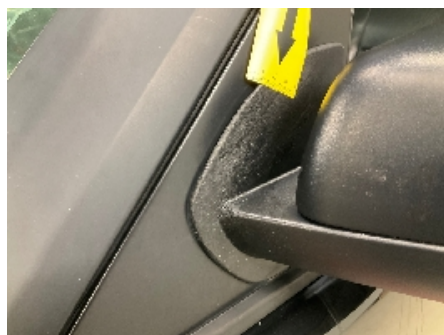
10. Venstre speil

86.13		Lakklipp/flassing	Høyre forskjerm
87.5	Utvendig speil	Skade på speilramme / -hus	Venstre side
88.10	Underside	Rustangrep/hull i ramme	
88.11		*

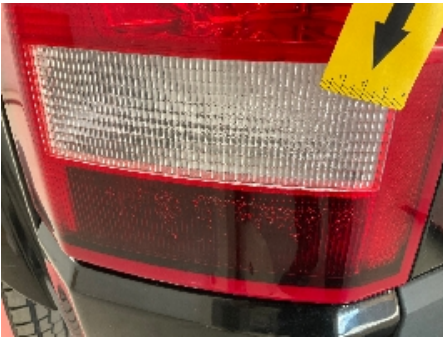
12. Lys

5.6	Bremsebelegg	Bremsene ligger på:	Høyre bak
17.15	Lys	Vann / kondens i lykt:	Venstre baklys
37.3	Registerreim	Det foreligger ingen dokumentasjon på bytte av registerreim iht oppgitt intervall. Nærmere undersøkelse/kontroll anbefales

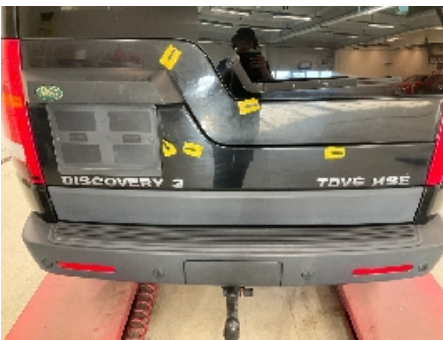
16. Bakluke

66.3	Felg	Skadet felg:	Høyre foran
73.2	Styrestag/ledd	Slakk i styreledd:	Høyre indre foran
86.8	Lakk / karosseri utvendig	Rustangrep:	Høyre baksjerm
86.12		Mangelfull kvalitet på replakking:	Bakluke
