POLESTAR 2 4X4

TESTDATO: 24.07.2025

EB79612

NBF Tilstandsrapport er utarbeidet av Norges Bilbransjeforbund og Forbrukerrådet.

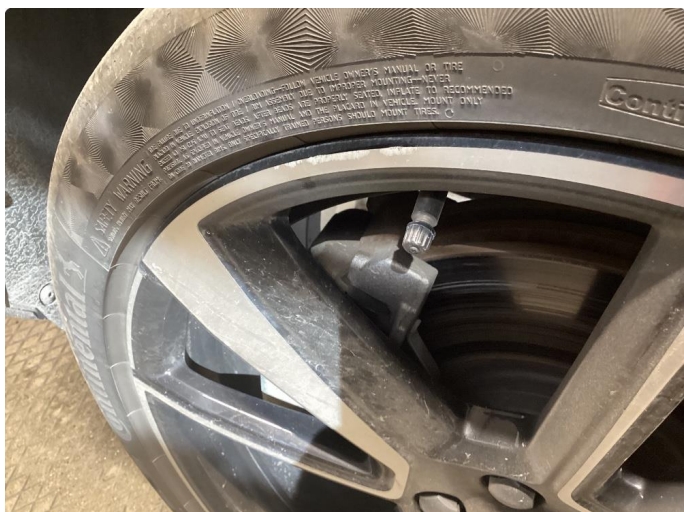
| Punkt | Beskrivelse | Plassering |
|---|---|---|
| 1.1 Dekk/Felger | kantkjørt felg, normal bruks slitasje | |

1.1 Kantkjørt felg, normal bruks slitasje

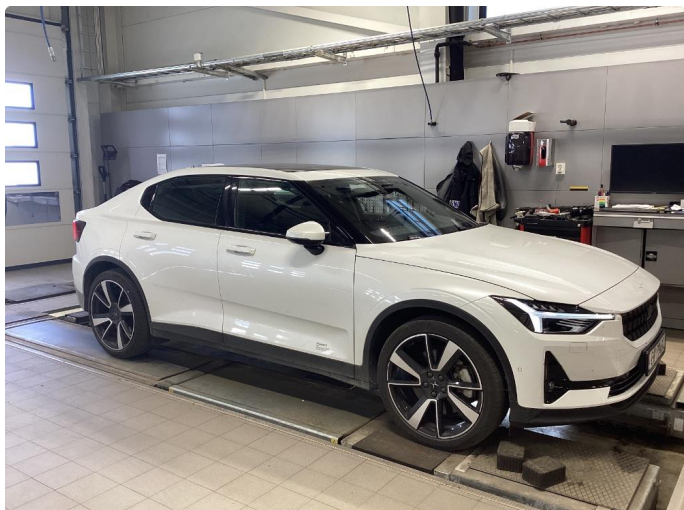
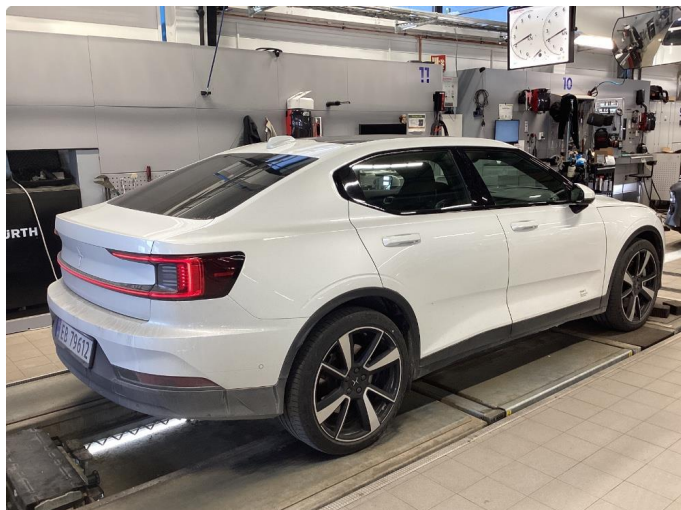
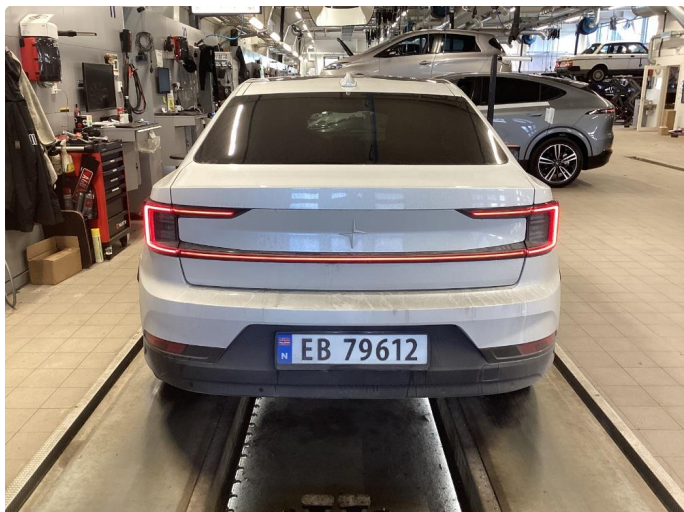
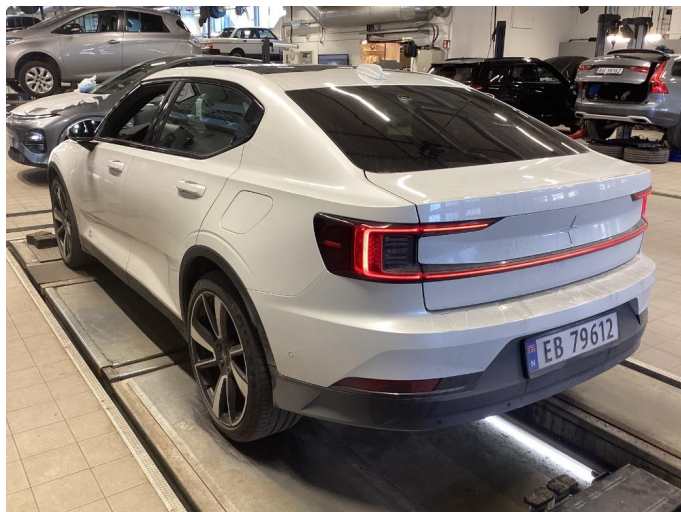
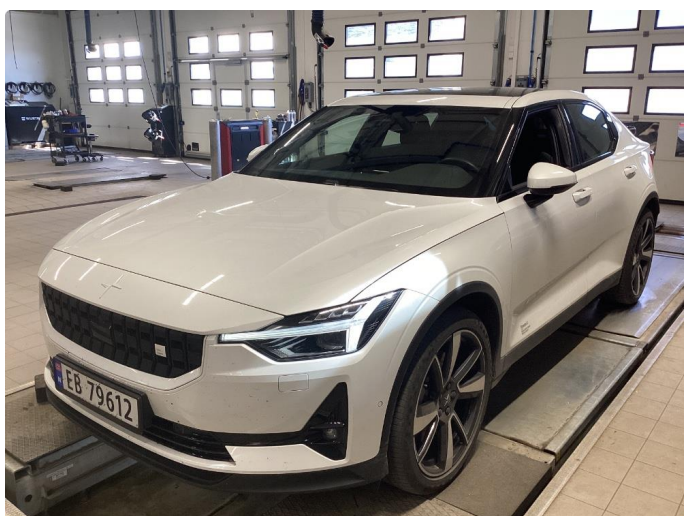
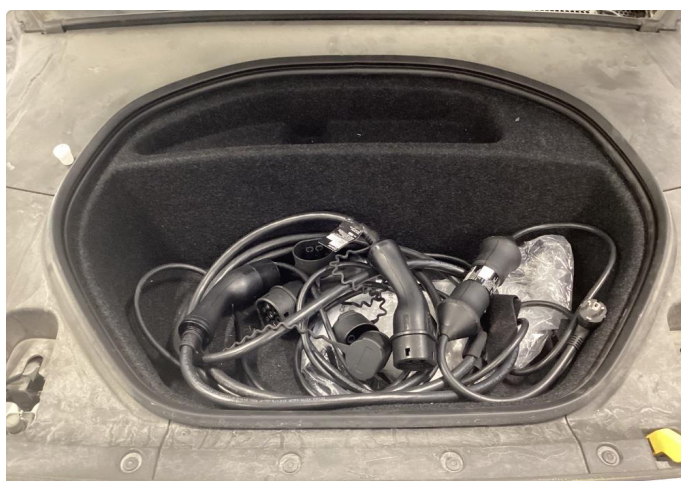
Tire HealthFAILED

Recommend Tire Replacement for Safety

| | VENSTRE FORAN | HØYRE FORAN | VENSTRE BAK | HØYRE BAK |
|---|---|---|---|---|
| MØNSTERDYBDE SOMMERDEKK (MM) | 2 | 2 | 1,6 | 1,7 |
