# NAF Bruktbiltest

Testdato  
20.01.2025

<b>Bilmerke</b>	Tesla	<b>Motorstørrelse</b>	cm <sup>3</sup>
<b>Modell</b>	Model S	<b>Motoreffekt</b>	193 kW
<b>Type</b>	002	<b>Aksler i drift</b>	2
<b>Registreringsnr.</b>	EK19174	<b>Drivstofftype</b>	Elektrisk
<b>Understellsnr.</b>	5YJSA7E29GF152220	<b>Kjøretøygruppe</b>	101
<b>Km.stand.</b>	155946	<b>Bruktimportert</b>	Nei
<b>Farge</b>	Blå	<b>Registreringsår</b>	2016
<b>Karosseritype</b>	Kombikupé	<b>Registrert første gang</b>	20.10.2016
		<b>Frist for neste EU kontroll</b>	21.02.2026

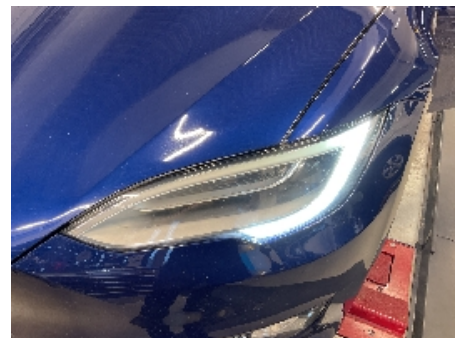
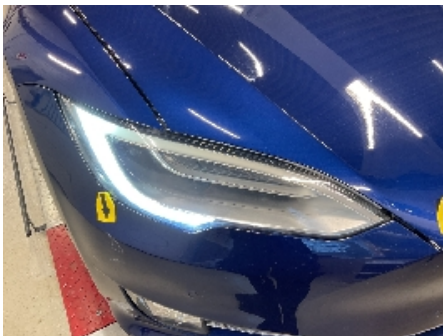
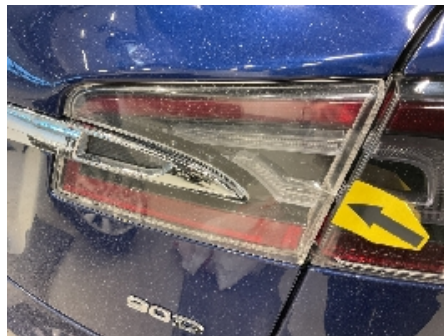
17.1	Lys	Virker ikke:	Venstre parklys, Høyre parklys
17.12		Krakerert lykteglass	Høyre baklys
62.2	Ladekabel elbil/hybrid	Ladekabel mangler	
67.9	Ekstra hjulsett	Corden er synlig:	2 dekk

18. Lys

19. Lys

20. Lys

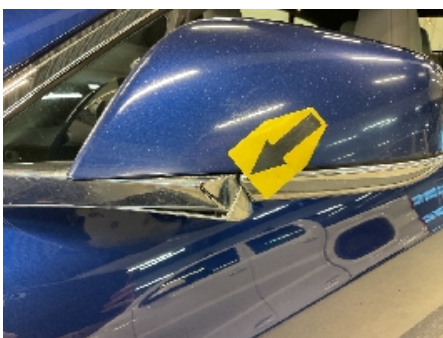
86.2	Lakk / karosseri utvendig	Lakkriper:	Støtfanger foran
86.3		Skadet:	Støtfanger foran
86.6		Lakkblerer	Panser
87.5	Utvendig speil	Skade på speilramme / -hus	Venstre side

87.7		Innfelling av speil virker ikke:	Venstre side, Høyre side
98.3	Seter	Hull/rift gjennom setetrekk:	Høyre bak

22. Utvendig speil

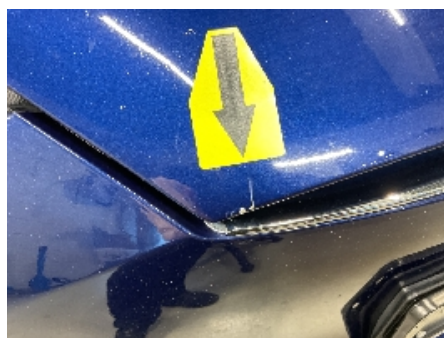
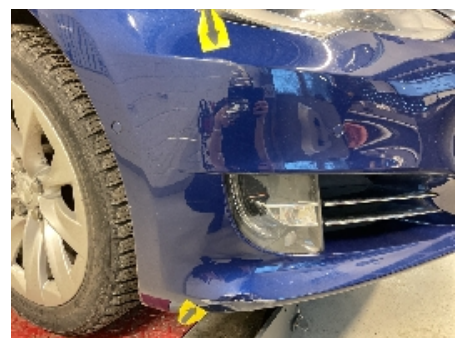
23. Lakk / karosseri utvendig

24. Lakk / karosseri utvendig

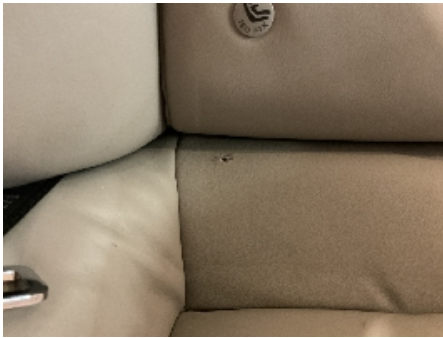
**25. Seter**

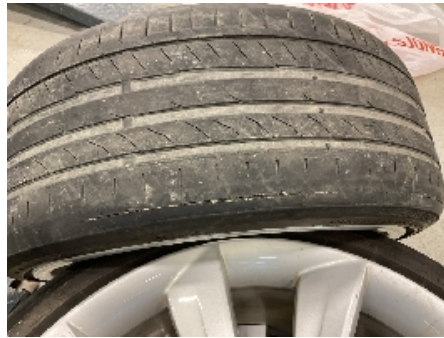
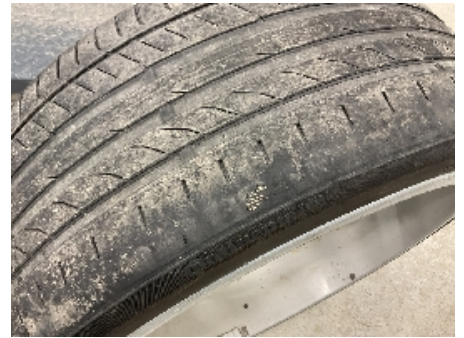
67.18		Dekk er skjevslitt:	2 dekk
67.19		Dekk er tomt for/har lite luft:	2 dekk
76.1	Stabilisator	Slakk i lenkarm til stabilisatorstag:	Høyre bak
77.10	Fjærer / fjærbein	* Varsler om lekkasje fra luftbelg ukjent lokasjon

**26. Ekstra hjulsett**

**27. Ekstra hjulsett**
