# NAF Bruktbiltest

| <b>Bilmerke</b> | BMW | <b>Motorstørrelse</b> | 1998 cm <sup>3</sup> |
| <b>Modell</b> | 330e xDrive | <b>Motoreffekt</b> | 135 kW |
| <b>Registreringsnr.</b> | YF18354 | <b>Drivstofftype</b> | Bensin |

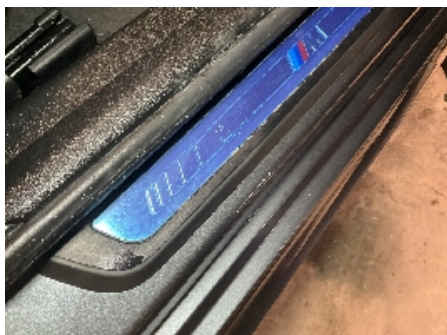
**1. Døråpning**

| Ref.Id | Repareres | Resultat | Beskrivelse |
|---|---|---|---|
| 97.1 | Døråpning | Sår eller skade: | Høyre fordør |

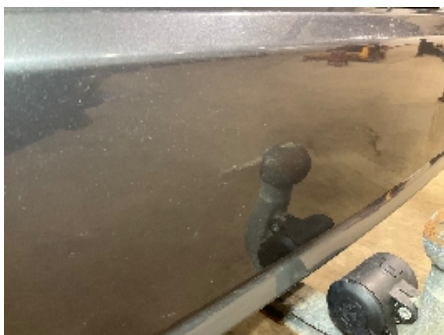
**2. Lakk / karosseri utvendig**

| Ref.Id | Repareres | Resultat | Beskrivelse |
|---|---|---|---|
| 86.11 | Lakk / karosseri utvendig | Steinsprut/lakksår | Støtfanger bak |
| 86.12 | | Mangelfull kvalitet på replakking: | Høyre fordør |

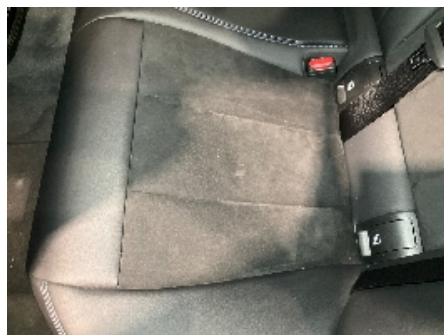
**3. Seter**

| Ref.Id | Repareres | Resultat | Beskrivelse |
|---|---|---|---|
| 98.2 | Seter | Misfarget/skittent: | Venstre bak |

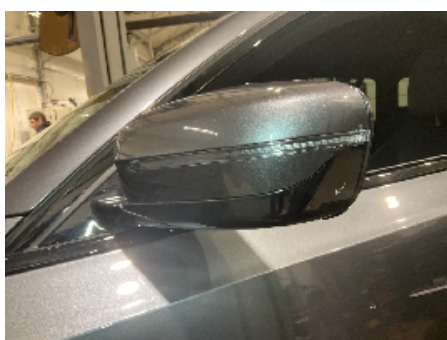
**4. Utvendig speil**

| Ref.Id | Repareres | Resultat | Beskrivelse |
|---|---|---|---|
| 87.9 | Utvendig speil | Ripe i speilhus: | Venstre, Høyre |

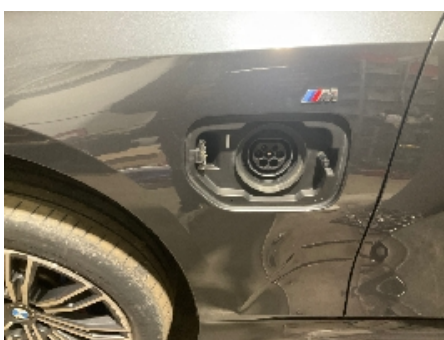
**5. Ladekontakt elbil/hybrid**

| Ref.Id | Repareres | Resultat | Beskrivelse |
|---|---|---|---|
| 61.1 | Ladekontakt elbil/hybrid | Lokk/beskyttelse for ladekontakt skadet/virker ikke | |

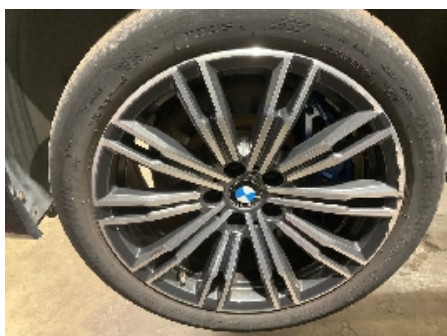
**7. Felg**

| Ref.Id | Repareres | Resultat | Beskrivelse |
|---|---|---|---|
| 66.8 | Felg | Vesentlig ripe / hakk inn til grunnmaterialet: | Venstre foran, Høyre bak, Høyre foran |

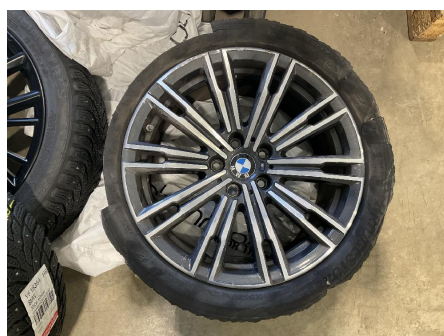
**9. Ekstra hjulsett**

| Ref.Id | Repareres | Resultat | Beskrivelse |
|---|---|---|---|
| 67.23 | Ekstra hjulsett | Vesentlig ripe(r) inn til grunnmaterialet på felg: | 2 felger |
| 67.24 | | * Sommerhjul med ødelagt dekk - forbehold om det er skadet/kast i felgen. | |
