NAF Bruktbiltest

Testdato
13.02.2025

Bilmerke	Toyota	Motorstørrelse	1798 cm ³
Modell	AURIS	Motoreffekt	73 kW
Type	HE15U(a)	Aksler i drift	1
Registreringsnr.	PR37154	Drivstofftype	Bensin
Understellsnr.	SB1ZS3JE80E260800	Kjøretøygruppe	101
Km.stand.	137877	Bruktimportert	Nei
Farge	Grå	Registreringsår	2016
Karosseritype	Flerbruksbil	Registrert første gang	06.07.2016
		Frist for neste EU kontroll	01.09.2026

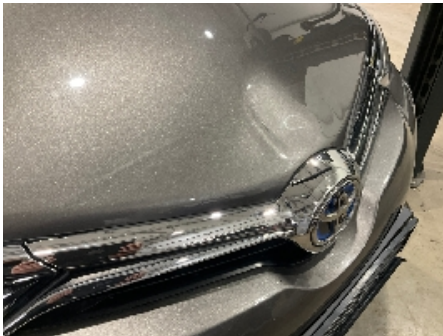
1. Lakk / karosseri utvendig

86.2	Lakk / karosseri utvendig	Lakkriper:	Støtfanger bak, Høyre fordør, Høyre bakdør, Høyre sidekanal, Støtfanger foran, Venstre forskjerm, Venstre fordør, Panser

86.3		Skadet:	Panser, Støtfanger foran, Venstre sidekanal, Høyre sidekanal
86.11		Steinsprut/lakksår	Venstre fordør, Panser, Venstre forskjerm, Høyre sidekanal

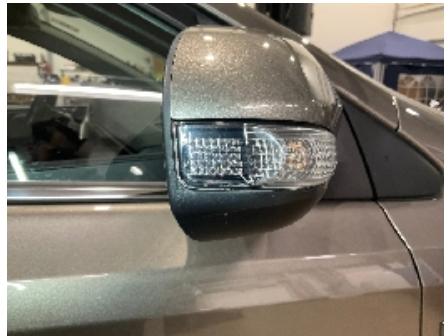
2. Lys

6.10	Bremseskiver	Rust på bremseskive:	Venstre bak, Høyre bak
8.8	Parkeringsbrems	Bremsen henger på	Høyre, Venstre
17.12	Lys	Krakelert lyktglass	Høyre sideblinklys

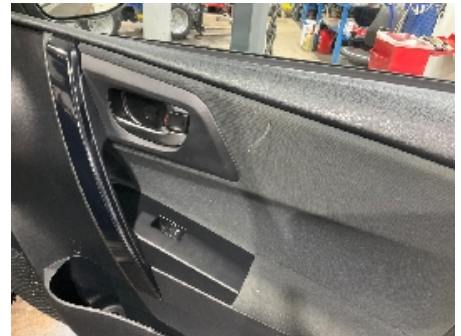
3. Dørtrekk

87.7	Utvendig speil	Innfelling av speil virker ikke:	Venstre side
93.2	Taktrekk	Skittent taktrekk	Foran, Bak, Midten
96.1	Dørtrekk	Hull/rift/flenge i dørtrekk:	Høyre fordør

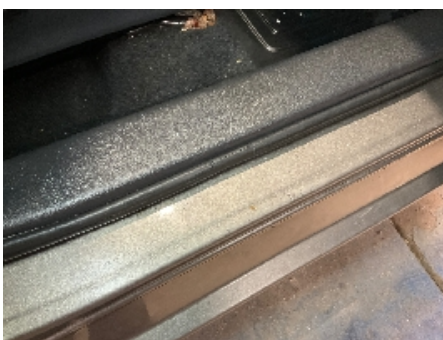
4. Døråpning

96.2		Løst dørtrekk	Bakluke/-dør
97.1	Døråpning	Sår eller skade:	Venstre fordør, Høyre bakdør, Venstre bakdør
