# NAF Verdivurdering

Testdato  
05.02.2025

Bilmerke	Audi	Motorstørrelse	2698 cm <sup>3</sup>
Modell	A5	Motoreffekt	140 kW
Type	B8	Aksler i drift	1
Registreringsnr.	AX96787	Drivstofftype	Diesel
Understellsnr.	WAUZZZ8T78A038618	Kjøretøygruppe	101
Km.stand.	308964	Bruktimportert	Nei
Farge	Rød	Registreringsår	2008
Karosseritype	Kupé	Registrert første gang	14.04.2008
		Frist for neste EU kontroll	24.08.2024

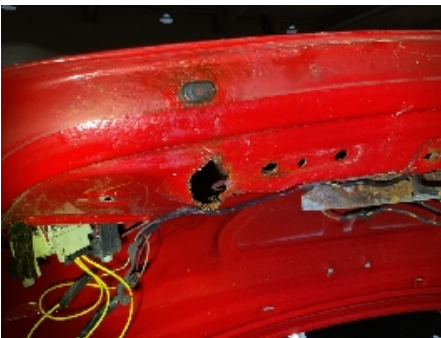
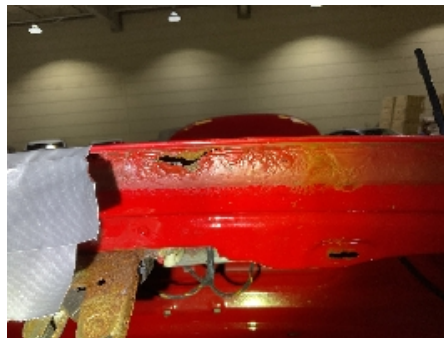
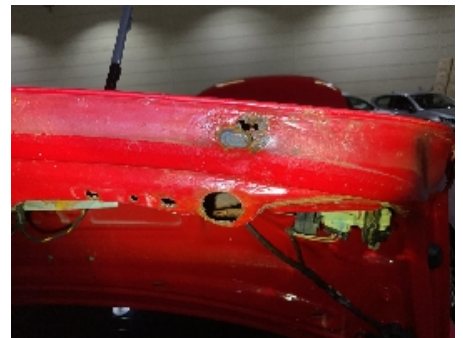
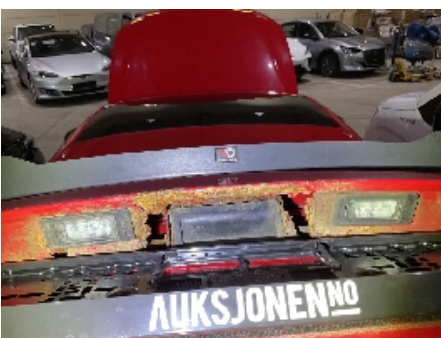
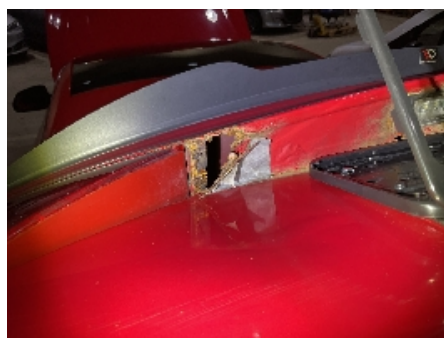
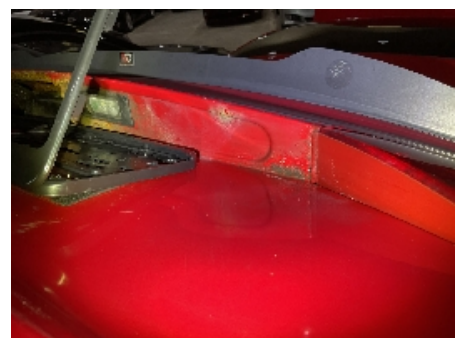
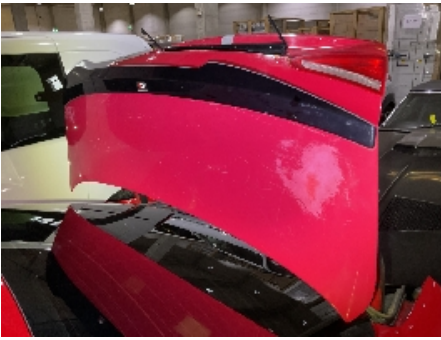
19. Bakluke

100.6	Panser	Lakkrust	Lakkere
101.7	Tak	Lakkskade	Flekklakkere
103.6	Bakluke	Lakkrust	Skifte og lakkere

Ref.Id	Repareres	Resultat	Beskrivelse
103.11		Manglende kvalitet på reparasjonslakkering	
107.1	Udefinerbare feil	Feil og mangler hvor omfang av rep. er ukjent Motor starter ikke. Ukjent årsak/tilstand. Ekstra kostnader kan forekomme grunnet ukjente skader og feil

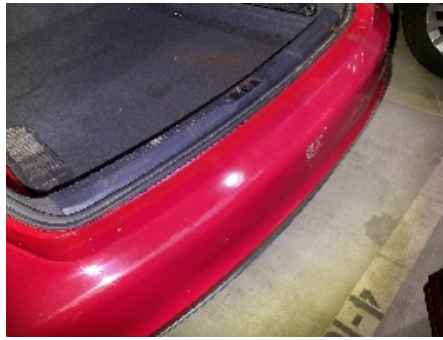
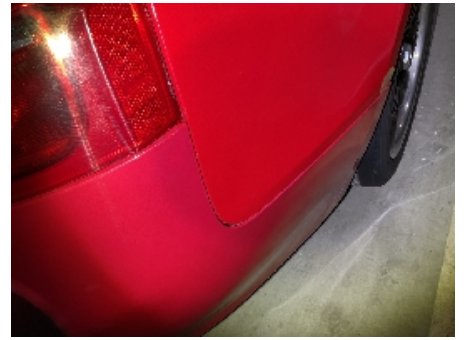
**26. Støtfanger bak**

80.8	Støtfanger bak	Lakkskade	Lakkere
80.11		Manglende kvalitet på reparasjonslakkering	
81.7	Venstre forskjerm	Lakkskade	Lakkere
85.6	Venstre bakskjerm	Lakkrust	Flekklakkere

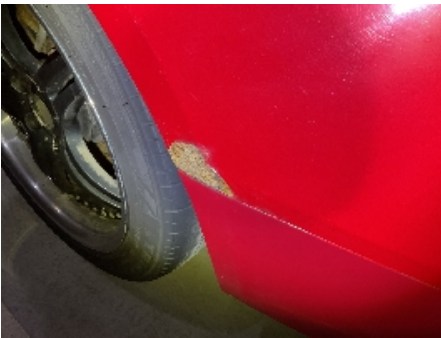
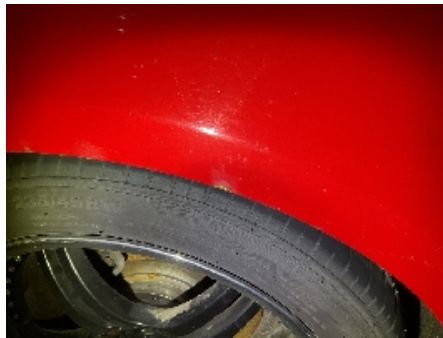
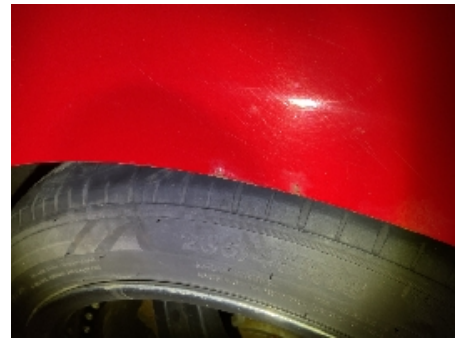
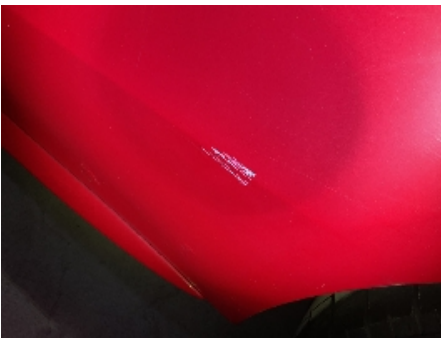
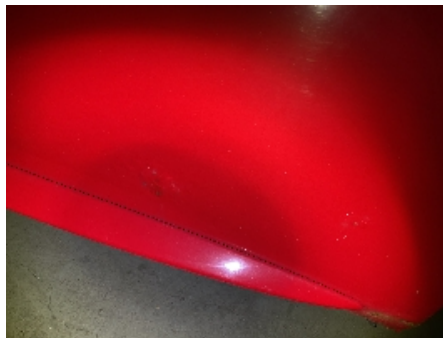
**28. Venstre bakskjerm**

85.8		Lakkbære med hull/sprekk	
90.7	Høyre forskjerm	Lakkskade	Lakkere
94.6	Høyre bakskjerm	Lakkrust	Flekklakkere
94.8		Lakkbære med hull/sprekk	
95.6	Høyre kanal	Lakkrust	Lakkere

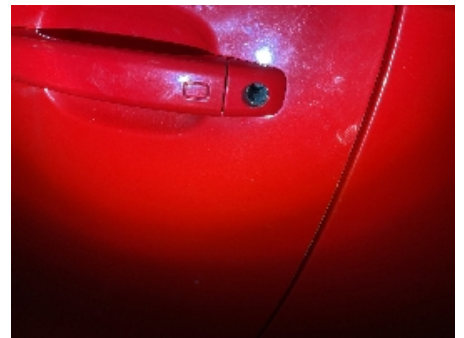
**33. Lås**

64.2	Dør-/panseråpner	Feil ved panserlås.	
64.15		* Feil ved baklukkelås	
65.4	Lås	Feil ved låsesylinder	Venstre fordør
67.2	Underside	Skadet/løst plastdeksel:	Midten foran

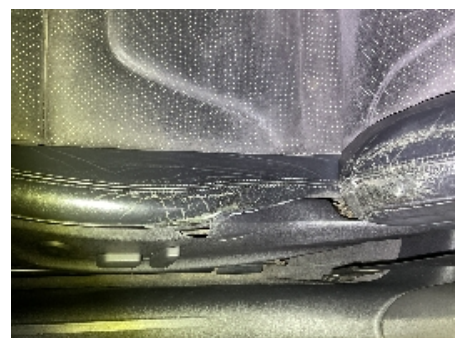
48. Seter

70.1	Karosseri generelt	Oppstartskostnader for lakkering	
74.3	Seter	Hull/rift gjennom setetrekk:	Venstre foran
75.8	Bilbelte	* Mugg på VB belte	
78.3	Interiør generelt	Manglende/løse/skadet deler eller deksler:	Venstre foran, Midtre bakerst
