# NAF Bruktbiltest

**Testdato**  
27.05.2025

| <b>Modell</b> | PATROL GR 3.0 DI TURBO | <b>Motoreffekt</b> | kW |
| <b>Registreringsnr.</b> | LS57117 | <b>Drivstofftype</b> | Diesel |

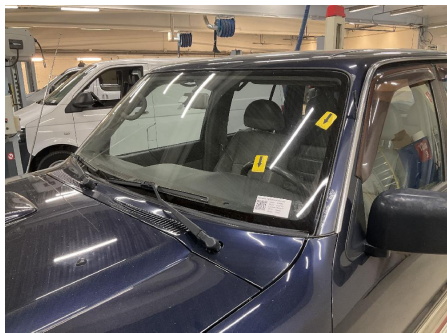
**1. Frontrute**

| Ref.Id | Repareres | Resultat | Beskrivelse |
|---|---|---|---|
| 81.9 | Frontrute | Noe steinsprut | |
