# NAF Tilstandsrapport

**Testdato**  
27.02.2025

| <b>Modell</b> | XC40 | <b>Motoreffekt</b> | 150 kW |
| <b>Registreringsnr.</b> | EC37605 | <b>Drivstofftype</b> | Elektrisk |

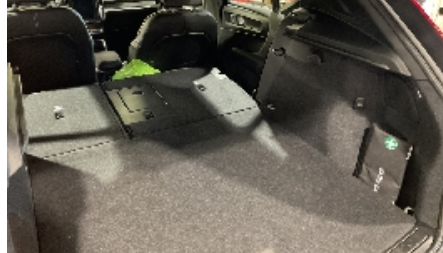
**12. Bagasjeromstildekning**

| Ref.Id | Repareres | Resultat | Beskrivelse |
|---|---|---|---|
| 73.3 | Bagasjeromstildekning | Mangler: | Hattehulle |

| 73 - Bagasjeromstildekning | R |

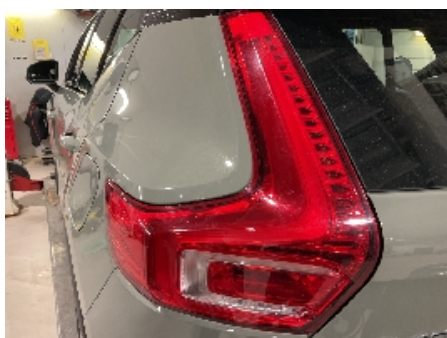
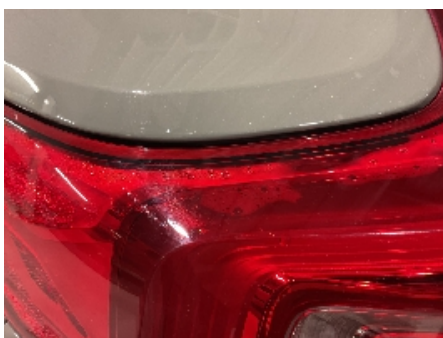
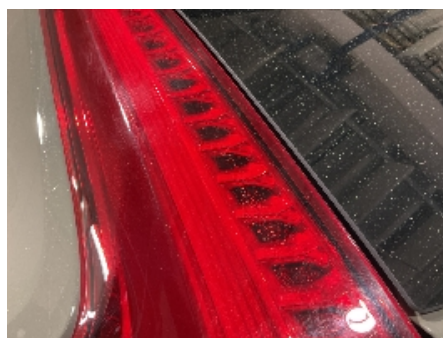
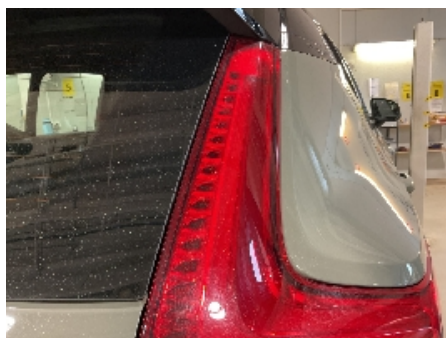
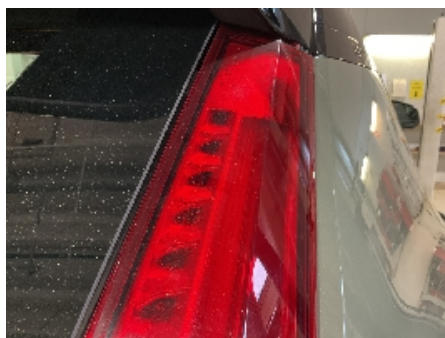
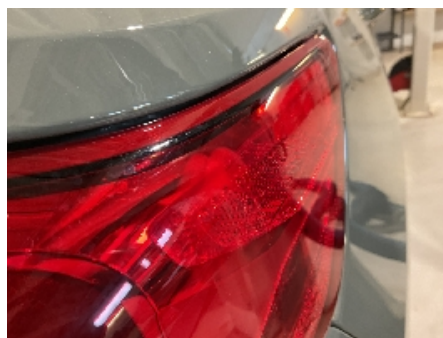
**13. Lys**

| Ref.Id | Repareres | Resultat | Beskrivelse |
|---|---|---|---|
| 9.15 | Lys | Vann / kondens i lykt: | Venstre baklys, Høyre baklys |

9 - Lys R

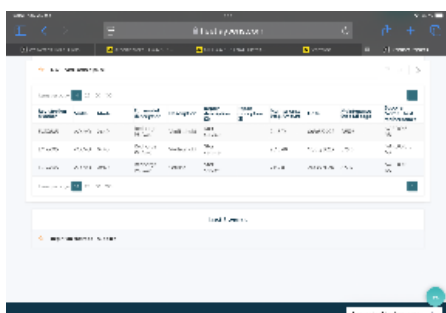
22. Service/ Dokum.

Bilen har elektronisk servicedokumentasjon

Elektronisk servicedokumentasjon er ikke sjekket av NAF på grunn av manglende tilgang.

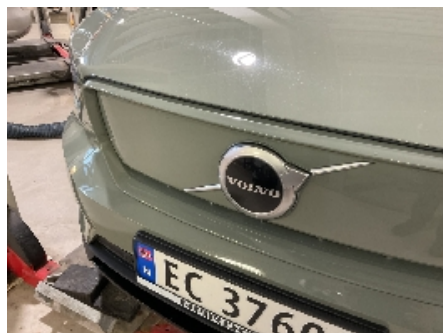
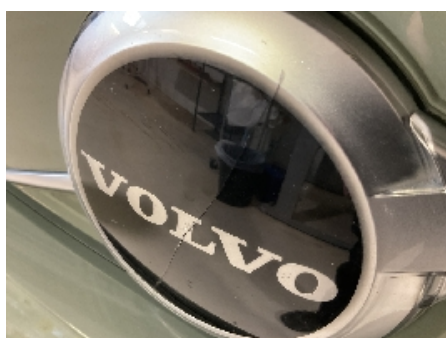
24. Grill

| Ref.Id | Repareres | Resultat | Beskrivelse |
|---|---|---|---|
| 96.6 | Grill | Sprukket/skadet plastdel | Reparere/justere/demontere-montere |

| 96 - Grill | R |
