POLESTAR POLESTAR 2 4X4

TESTDATO: 15.08.2025

EH23460

NBF Tilstandsrapport er utarbeidet av Norges Bilbransjeforbund og Forbrukerrådet.

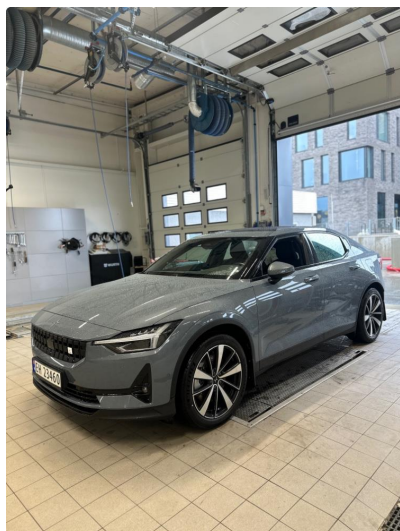
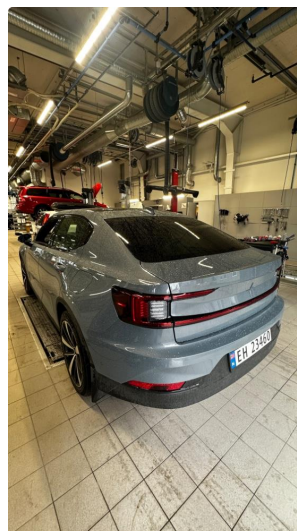
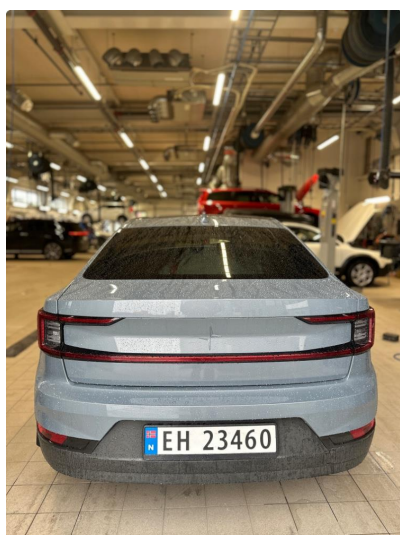
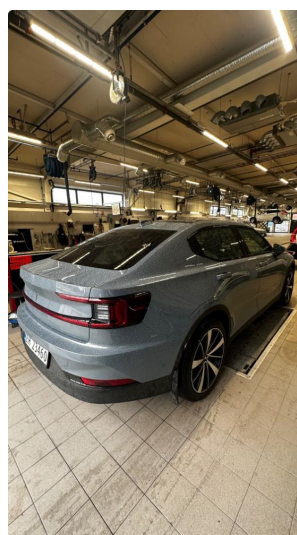
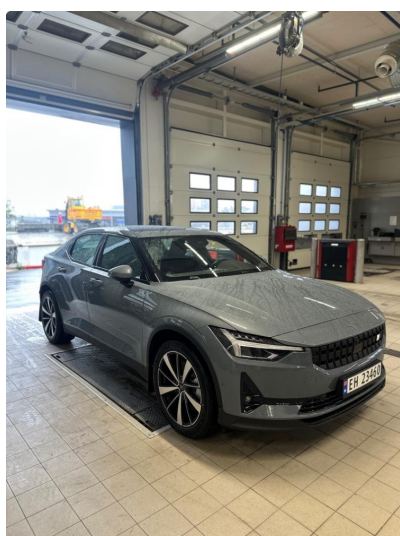
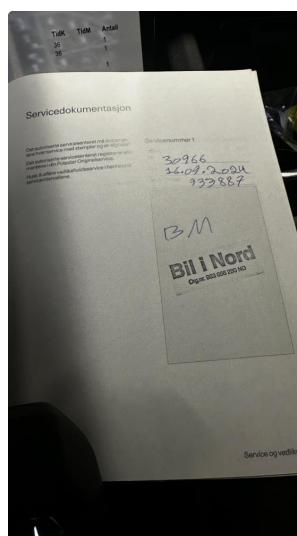
Tire Health MARGINAL

✓ Left Front 4.6 4.4 4.7 1 ✓ Right Front 4.4 4.3 4.0 4.1

✓ Left Rear 4.7 4.5 5.0 ✓ Right Rear 4.8 4.6 4.6 4.8

**Wheel Alignment** FAILED

☒ Front Total Toe

☒ Front Camber

☒ Rear Total Toe

☒ Rear Camber

☐ Recommend a Tire Rotation for Even Tire Wear

☐ Recommend a comprehensive alignment check for added tire life, fuel economy and safety
